PROCES-VERBAL  
DE  
DESCRIPTION

Les jour, mois et an que dessus, je me suis transporté sur la commune de Dammarie Les Lys (Seine & Marne) au 19 allée des Amaryllis accompagné d'un géomètre du Cabinet Milot Delaplace afin d'élaborer un procès-verbal de description de l'immeuble saisi.

Il s'agit d'une maison d'habitation occupée par Monsieur et Madame MORO-AMNE et leurs enfants se composant au rez-de-chaussée d'une entrée, d'une cuisine, d'une chambre, d'un wc, d'un séjour et d'un garage permettant de stationner un véhicule automobile et à l'étage d'un dégagement, de trois chambres et d'une salle de bains.

**MAISON INDIVIDUELLE**  
**Section AN n°324**  
**19 Allée des Amaryllis**  
**DAMMARIE LES LYS (77)**

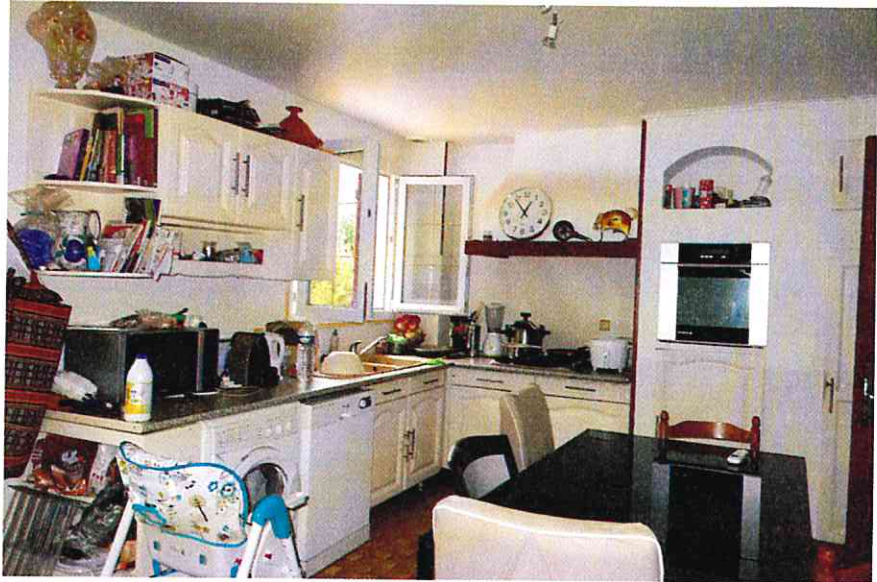
### Cuisine

Sol :  
Carrelage  
Nota : état d'usage.

Murs :  
Peinture type couche d'apprêt  
Nota : état d'usage.

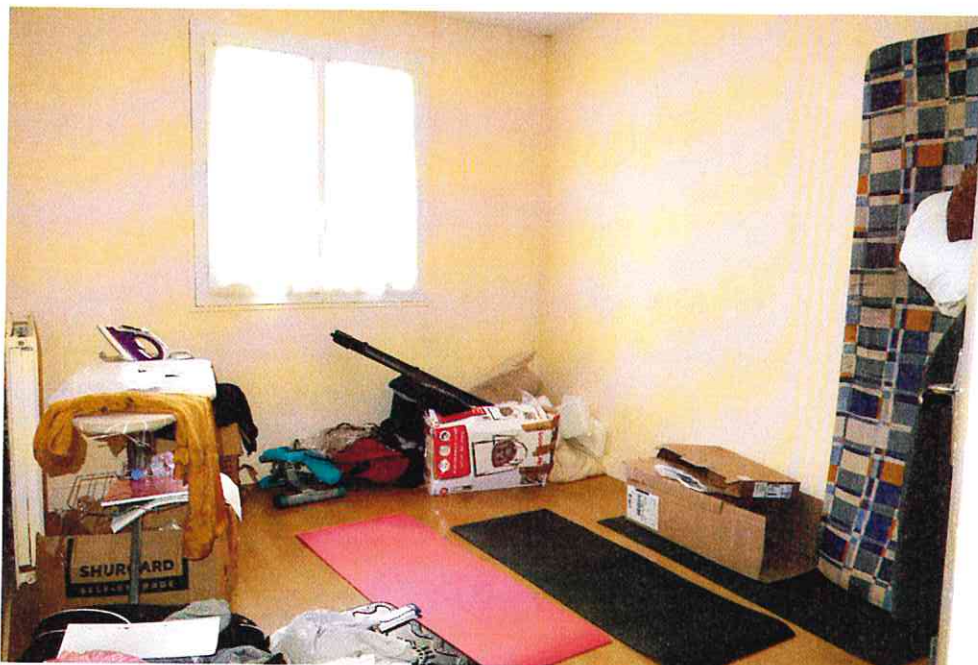
### Chambre

Sol :  
Parquet flottant  
Nota : état d'usage.

Murs :  
Peinture  
Nota : état d'usage.

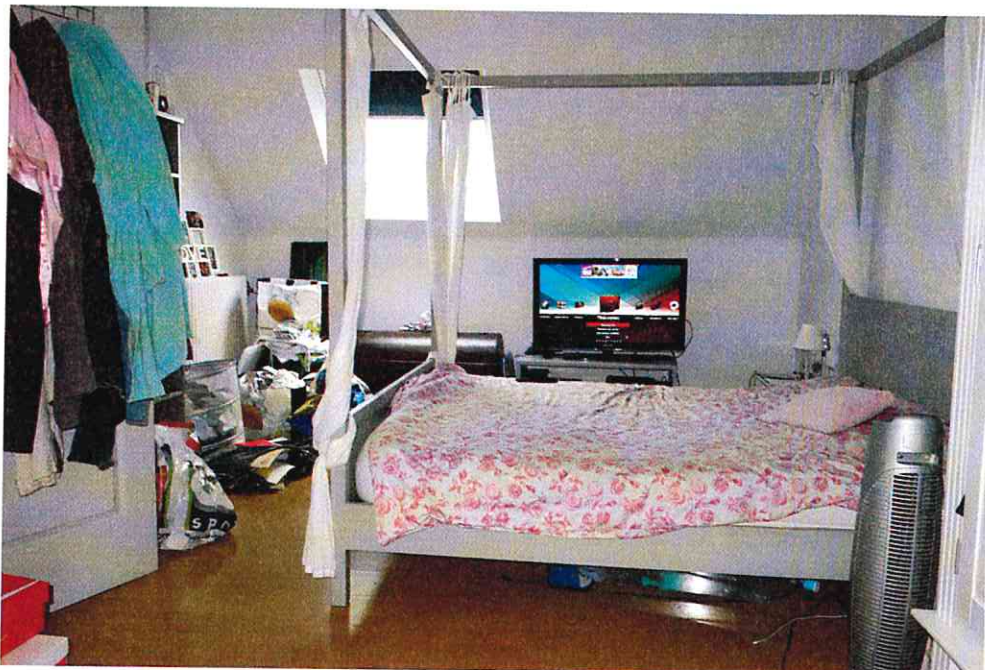
## Chambre 1

Nota : état d'usage.

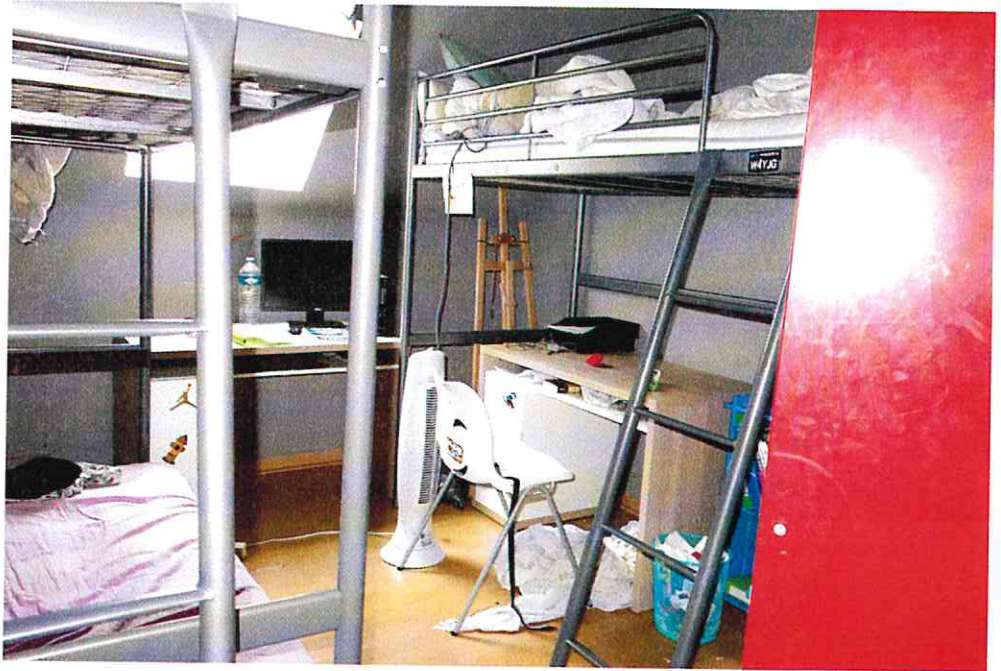
## Chambre 2

Nota : de nombreuses lames sont endommagées au niveau des raccords.

Nota : état d'usage.

Nota : présence de traces d'infiltrations d'eau à droite du velux.

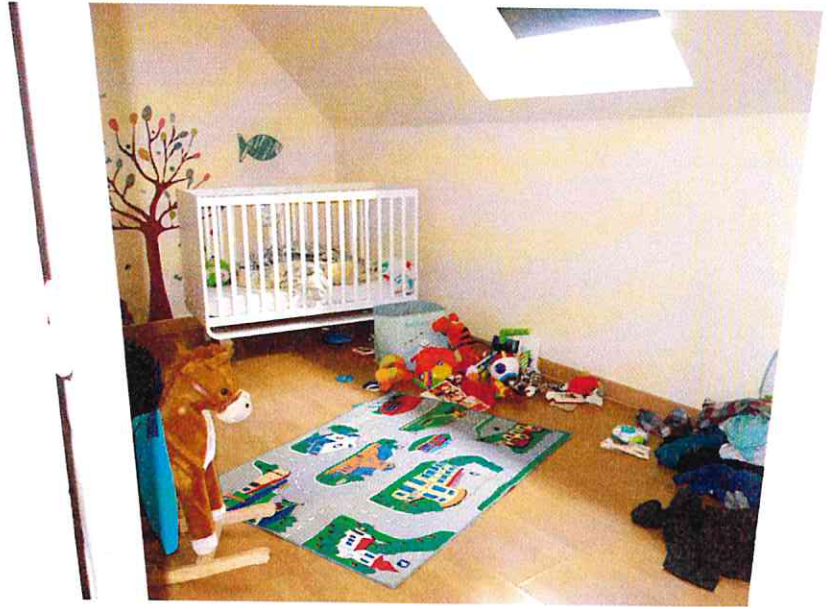
## Chambre 3

Nota : état d'usage. Je constate toutefois que quelques lames tendent à se disjoindre au niveau des raccords.
