PROCES-VERBAL DE DESCRIPTION

Dossier N° TC 805 933

Sur la commune de MELUN (Seine-et-Marne), 89 Bis Rue des Trois Moulins :

Une maison à usage d'habitation cadastrée section AM n°9, Rue des Trois Moulins, pour 00 ha 01 a 71 ca, et section AM n°291, Rue des Trois Moulins, pour 00 ha 00 a 5 ca ;

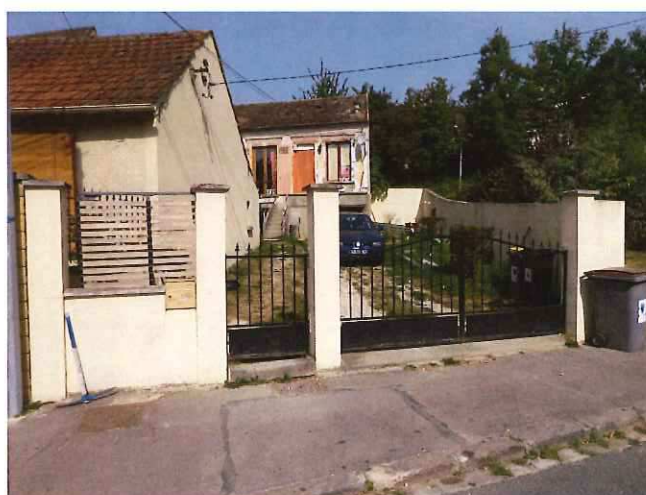
Sur rue, l'accès au fond s'effectue au moyen d'un portail en métal, à deux battants, et d'un portillon en métal, à un battant. L'ensemble est recouvert de peinture. De part et d'autre du portail et du portillon, un mur séparatif, recouvert d'un enduit. À gauche du portillon, le mur accueille une boîte aux lettres en métal, recouverte de peinture.

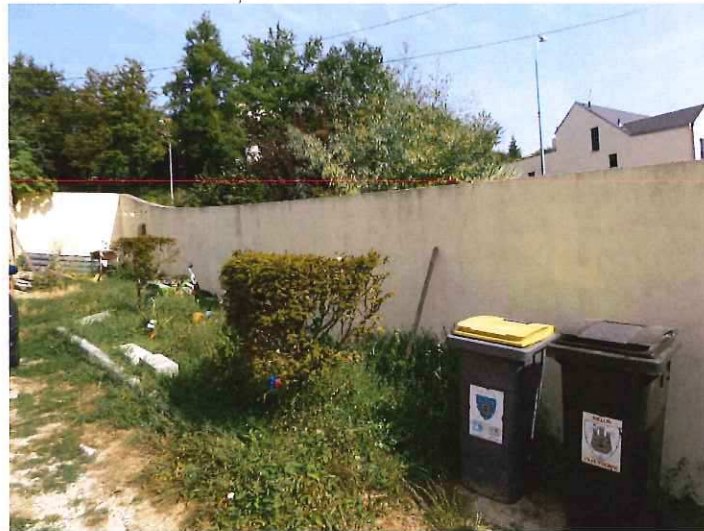
Au fond du terrain, sur la droite, un mur, recouvert d'un enduit, délimite l'immeuble.

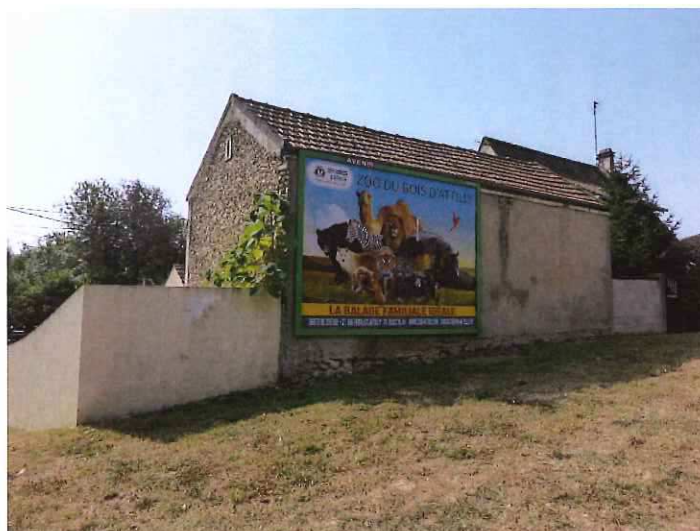
La façade arrière de l'immeuble est composée de pierres jointoyées, recouvertes d'un enduit. Un panneau publicitaire est fixé en applique.

La toiture est couverte de tuiles mécaniques.

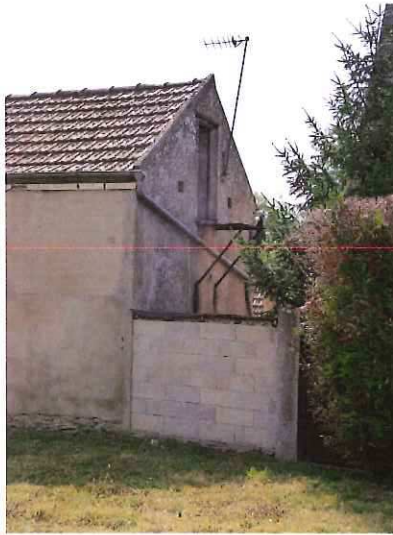
Le mur pignon gauche de l'édifice est implanté en limite de propriété et prend partiellement appui sur l'immeuble voisin. La partie visible du mur pignon gauche est recouverte d'un enduit.

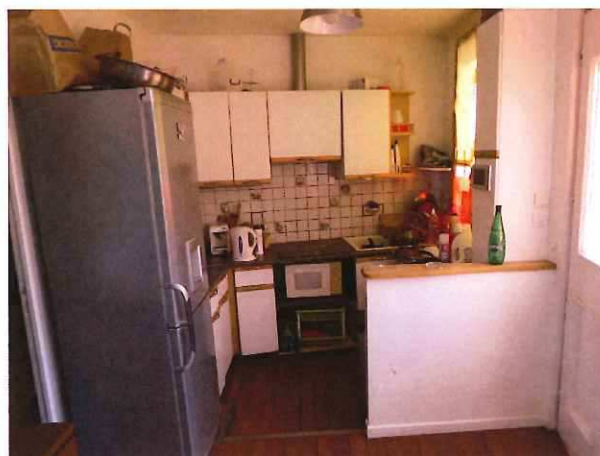
La cuisine est ouverte sur le séjour et est séparée au moyen d'un claisson basse, recouverte de peinture et surmontée d'une planche en bois à usage de bar.
