PROCES-VERBAL  
DE  
DESCRIPTION

Les jour, mois et an que dessus, je me suis transporté sur la commune de Pontault Combault (Seine & Marne) au 21 impasse des Tilleuls accompagné d'un géomètre du Cabinet Milot Delaplace afin d'élaborer un procès-verbal de description de l'immeuble saisi.

Il s'agit d'une maison d'habitation mitoyenne par ses deux pignons se composant au rez-de-chaussée d'une entrée, de deux pièces dont une avec coin cuisine, d'une salle d'eau avec wc, d'un wc, au premier étage d'un dégagement, d'une cuisine, d'un séjour et au deuxième étage de trois chambres et d'une salle de bains.

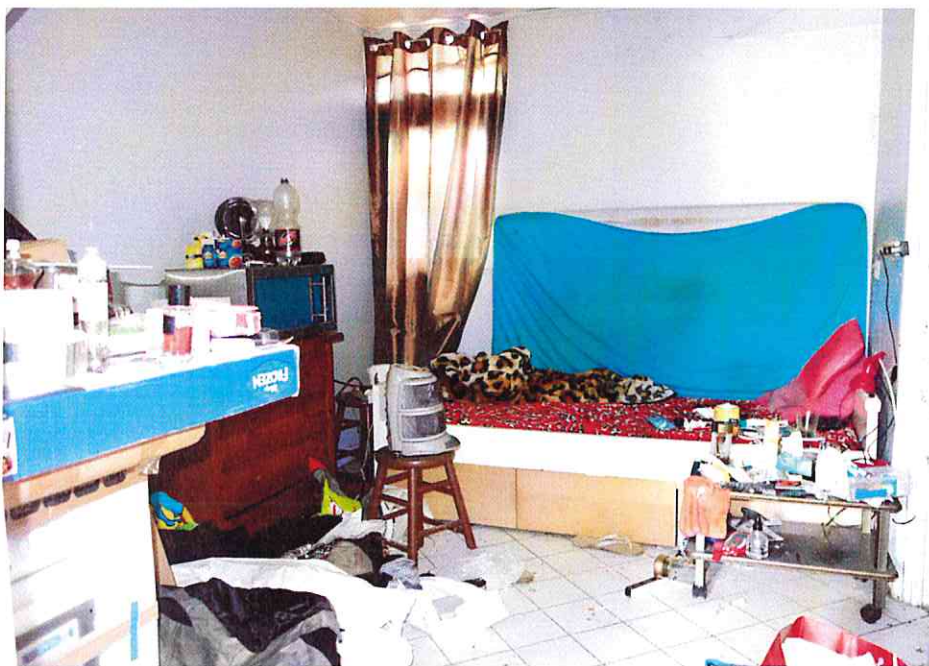
### Pièce 1

On y accède du dégagement par une porte en bois dont la peinture présente de nombreuses aspérités ainsi que sur la poignée, laquelle est revêtue grossièrement de peinture.

Sol :  
Carrelage  
Nota : sale et usagé.

Plinthes :  
Bois  
Nota : sale.

Murs :  
Papier entoilé revêtu de peinture  
Nota : sale et encrassé par une consommation tabagique excessive.

Plafond :  
Dalles de polystyrène  
Nota : je constate que plusieurs dalles sont déchirées. L'ensemble des dalles présente un aspect jaunâtre résultant d'une consommation tabagique excessive.

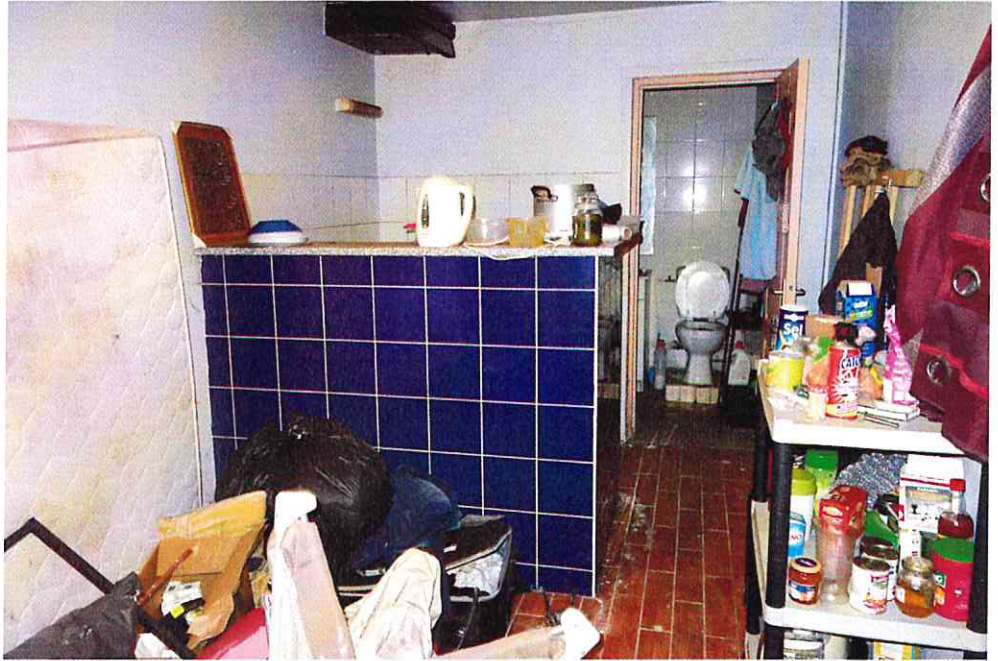
### Pièce avec coin cuisine

Sol :  
Carrelage  
Nota : sale.

Plinthes :  
Bois et peinture  
Nota : sale.

Murs :  
Papier entoilé revêtu de peinture  
Nota : sale.

Plafond :  
Peinture avec éclairage intégré  
Nota : usagé.

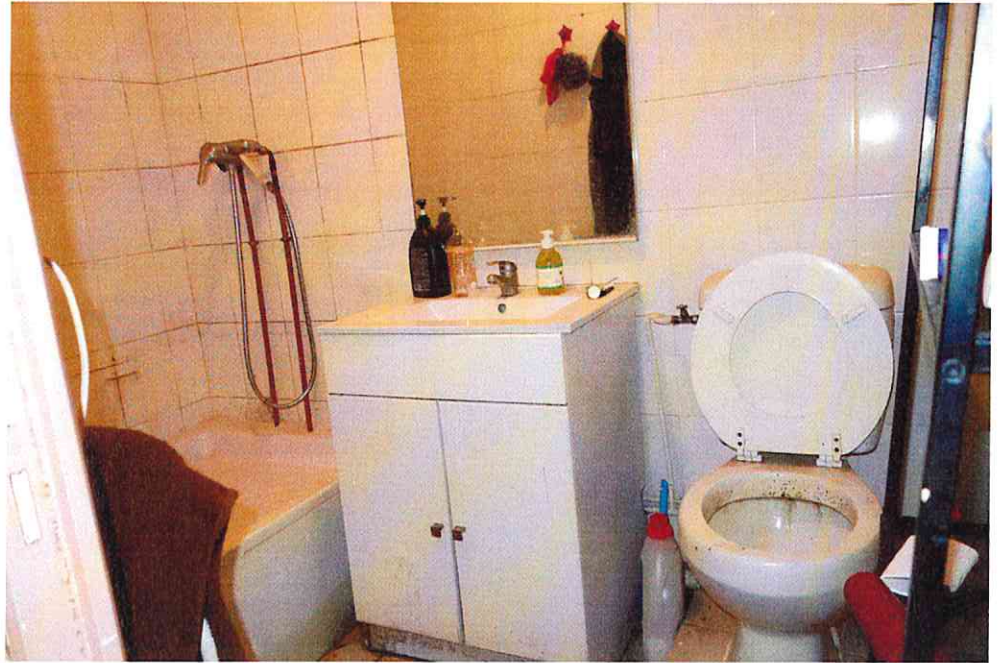
### Salle d'eau

Nota : sale ; recouvert d'excréments.

Nota : encrassé tant en ce qui concerne les carreaux de faïence que les joints.

Nota : sale.

La pièce est équipée d'une cuvette de wc avec réservoir dorsal, d'un bac à douche avec robinet mitigeur et d'une vasque avec robinet mitigeur reposant sur un meuble à deux battants. L'ensemble de ces équipements sanitaires sont sales, usagés et recouverts d'excréments.

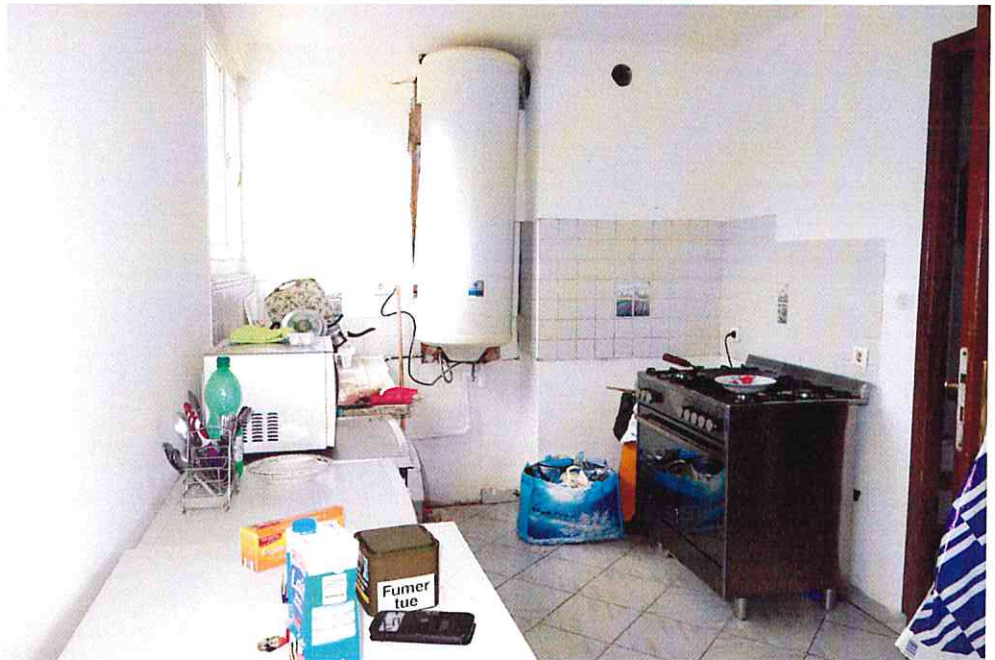
### Cuisine

Nota : je constate la présence de nombreux éclats sur la plupart des carreaux de faïence.

Nota : je constate que le mur a fait l'objet d'un piochage derrière le chauffe-eau assurant la production d'eau chaude de la maison.

Cette pièce est équipée d'un chauffe-eau de marque DE DIETRICH dont le fût présente de très nombreux impacts.

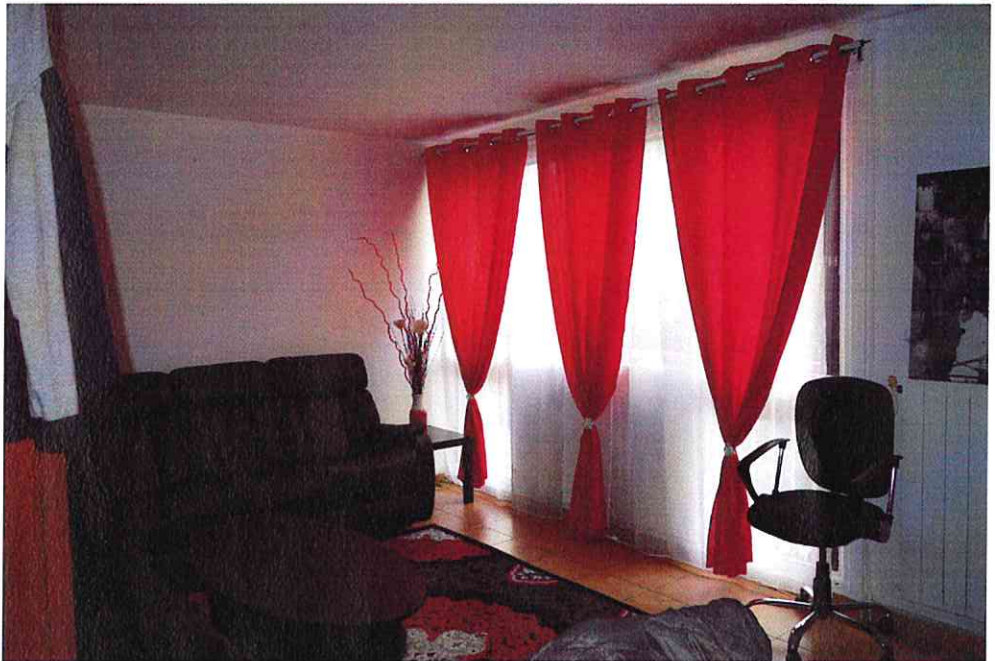
Séjour

Nota : bon état nonobstant un voile de peinture blanche en partie supérieure.

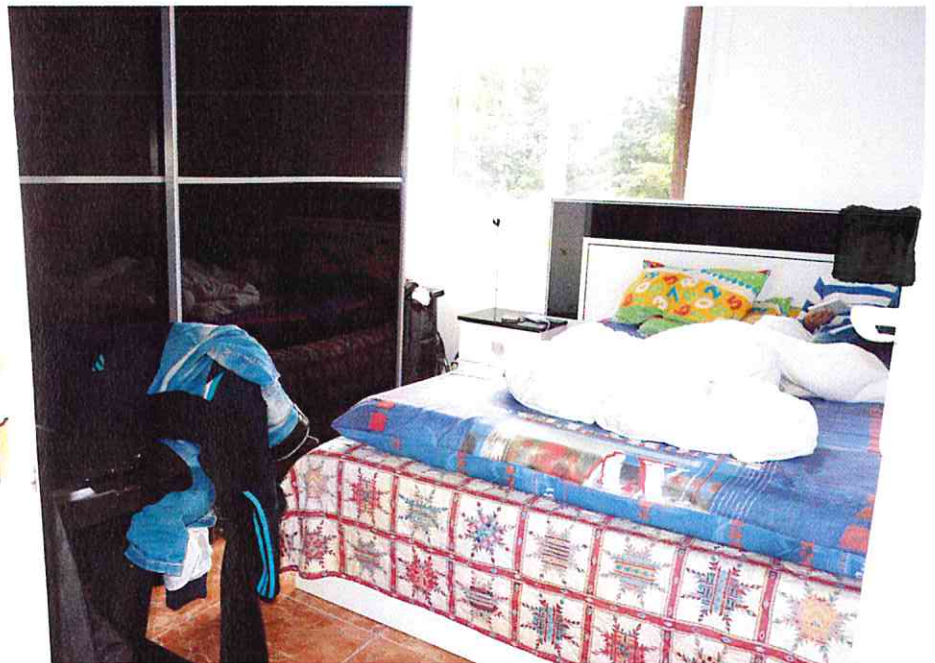
### Chambre 1

On y accède du dégagement par une porte en bois revêtue de peinture blanche, laquelle présente des aspérités.

Plafond :  
Dalles de polystyrène  
Nota : bon état. Je constate toutefois que le plafond est revêtu de dalles différentes ; l'ensemble ne présentant pas un aspect uniforme.

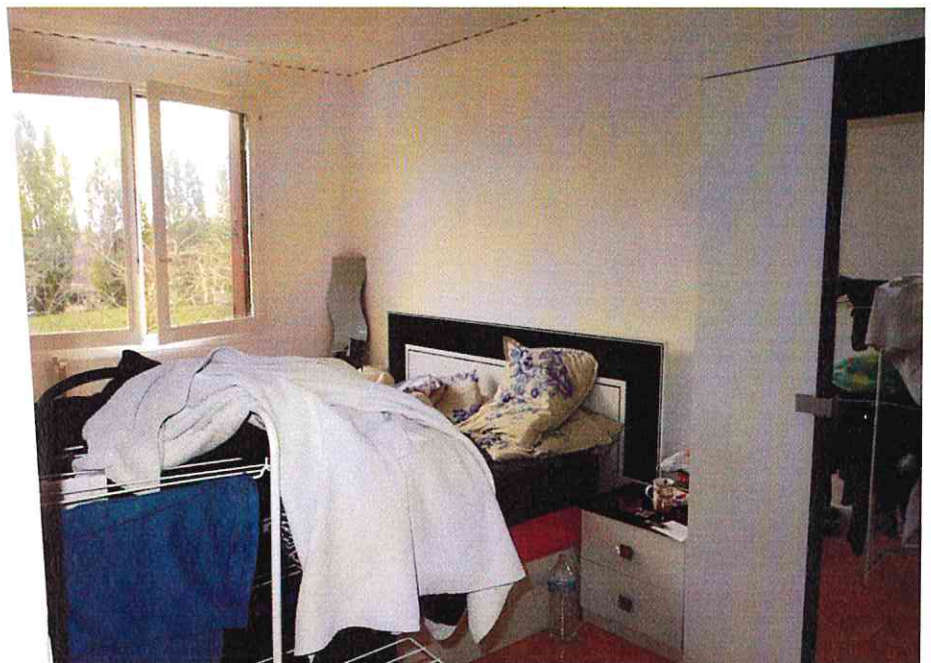
### Chambre 2

Plinthes :  
Bois et peinture blanche  
Nota : peinture écaillée.

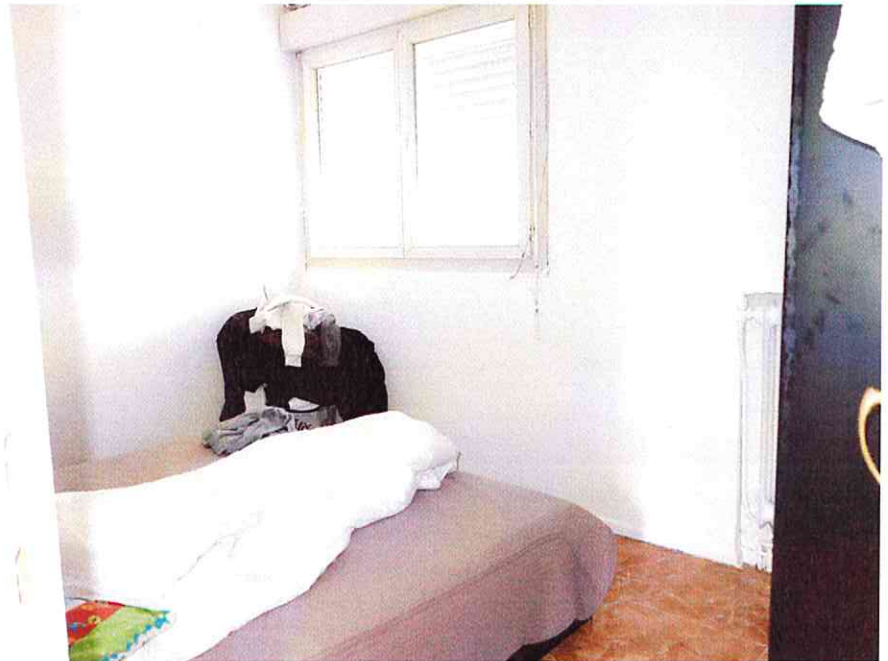
**Chambre 3**

On y accède par une porte en bois revêtue de peinture blanche dont la poignée est endommagée.

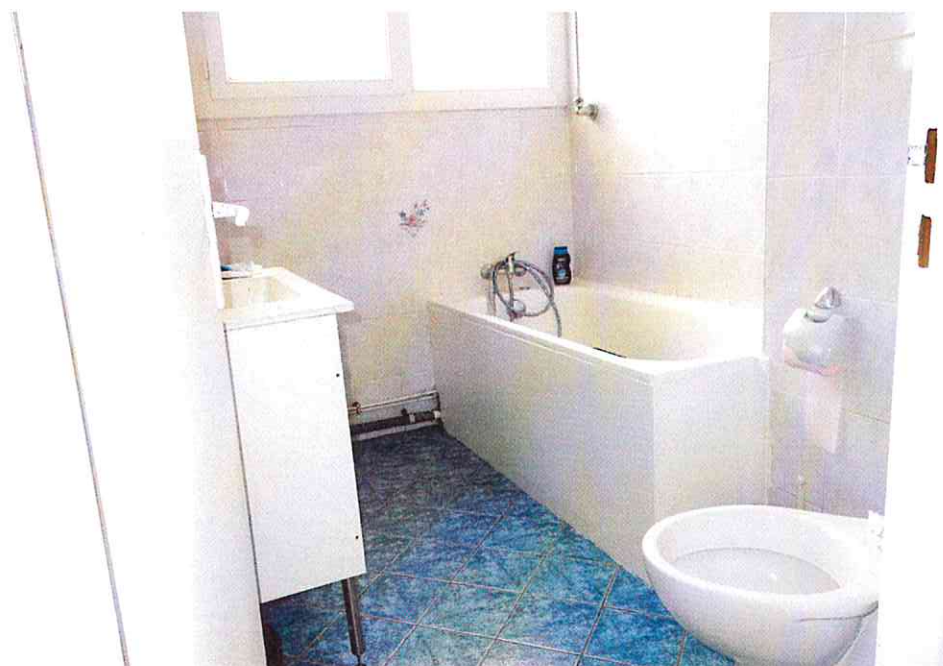
### Salle de bains

On y accède du dégagement par une porte en bois dont la peinture présente de nombreuses aspérités tant sur la porte proprement dite que sur la poignée.

Sol :  
Carrelage  
Nota : aspect vétuste. Je constate en outre l'absence de barre de seuil.

La pièce est équipée d'une cuvette de wc avec réservoir dorsal, d'une baignoire avec robinet mitigeur et d'un lavabo avec robinet mitigeur reposant sur un meuble dont les deux battants ont été arrachés.

La pièce est chauffée au moyen d'un radiateur sèche serviettes, lequel présente un aspect vétuste.
