PROCES-VERBAL
DE
DESCRIPTION

L'AN DEUX MILLE DIX NEUF
ET LE VINGT CINQ JUIN

Les jour, mois et an que dessus, je me suis transporté sur la commune d'Ozouer le Voulgis (Seine & Marne) au 1 avenue de la République accompagné d'un géomètre du Cabinet DHS et d'un diagnostiqueur de la société BEA afin d'élaborer un procès-verbal de description de l'immeuble saisi.

Il s'agit d'une maison d'habitation occupée par Monsieur Daniel DA COSTA NOGUEIRA se composant au rez-de-chaussée d'une entrée, d'une chambre, d'un débarras, d'une cuisine, d'une salle à manger, d'un séjour, d'une salle de bains et d'un wc, à l'étage d'un dégagement, d'une salle de bains et de trois chambres et d'une cour intérieure.

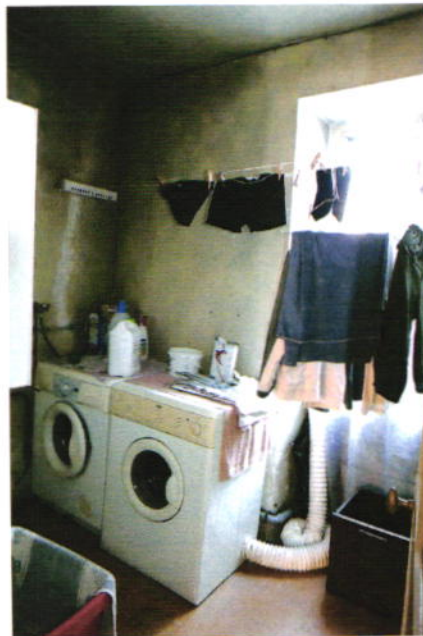
Débarras

Sol :
Ragréage revêtu de peinture
Nota : peinture écaillée et présente un aspect vétuste.

Murs :
Etat brut
Nota : ne bénéficie plus de revêtement mural.

Plafond :
Peinture
Nota : état brut.

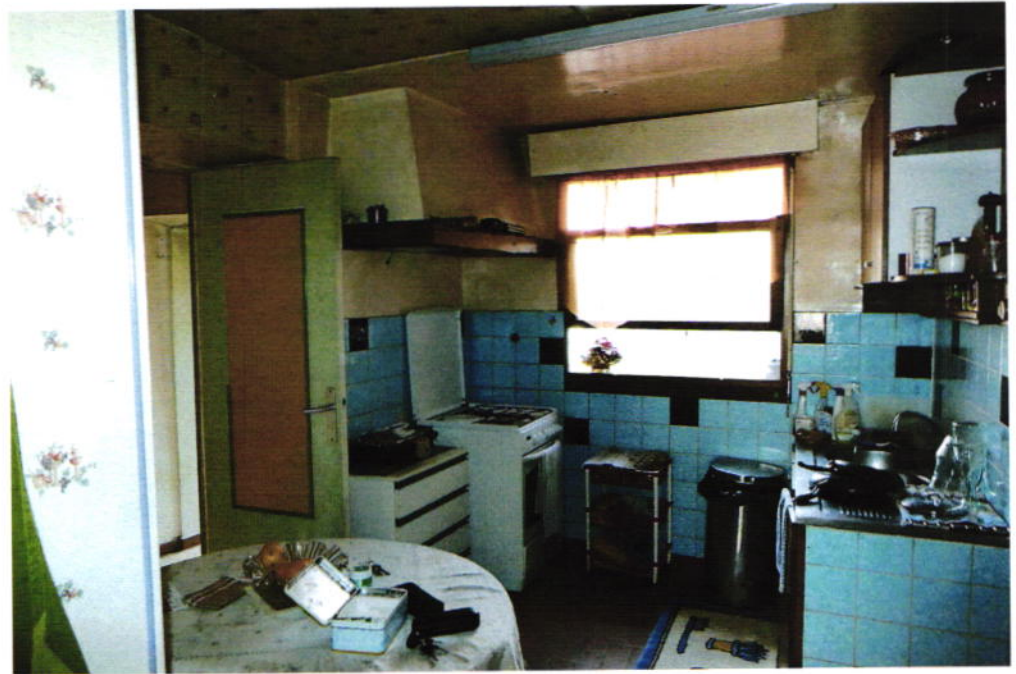
Cuisine

On y accède de l'entrée par une porte en bois dont la peinture est vétuste.

Murs :
Papier
Nota : je constate que de nombreux lés sont décollés. L'ensemble est vétuste. Les murs situés au-dessus du plan de travail et autour de l'évier sont revêtus de carrelage, lesquels carreaux de faïence sont à l'état d'usage.

Plafond :
Peinture et papier
Nota : vétuste.
