**PROCÈS-VERBAL DE DESCRIPTION**

**L'AN DEUX MILLE DIX-NEUF  
ET LE DIX-SEPT MAI**

Sur la commune de NOYEN-SUR-SEINE (Seine-et-Marne), 51 Rue Brévignon, Le Port Montain,

Une maison d'habitation comprenant :

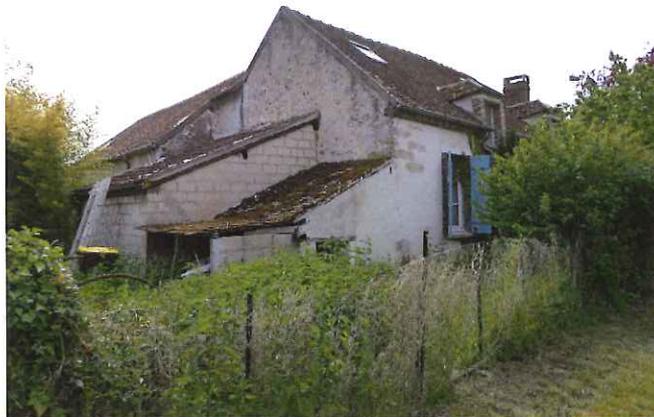
À cette adresse, une maison d'habitation élevée sur rez-de-chaussée et un étage.

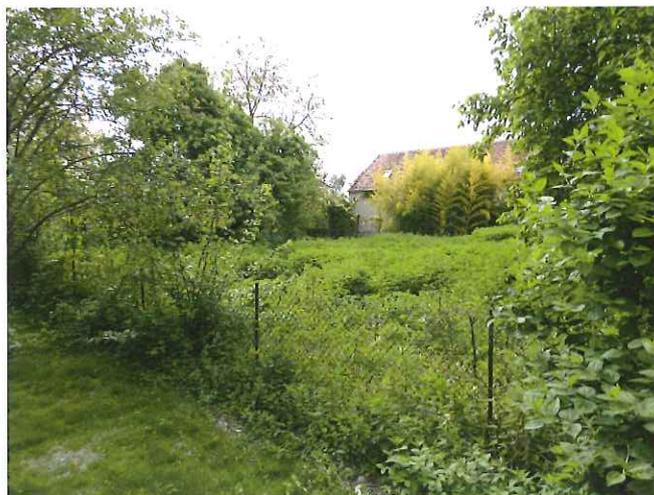
Sur rue, le fonds est délimité au moyen d'une clôture grillagée souple fixée sur poteaux métalliques.

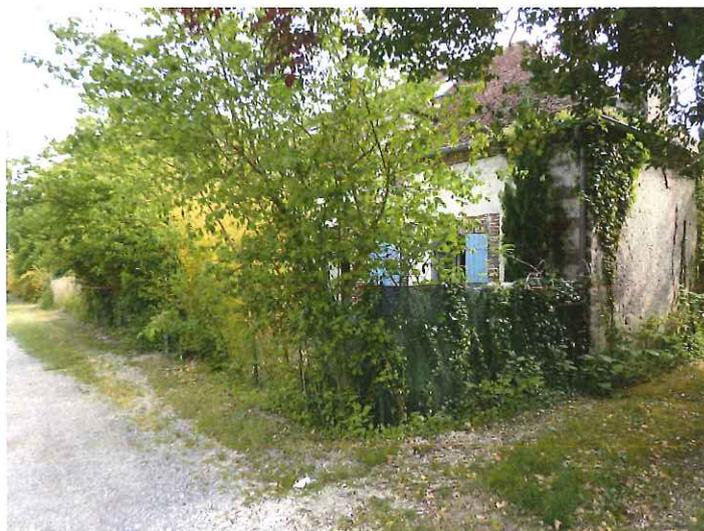
En partie droite, le terrain est délimité au moyen d'une clôture grillagée souple fixée sur poteaux métalliques, doublée d'un pare-vue en plastique.

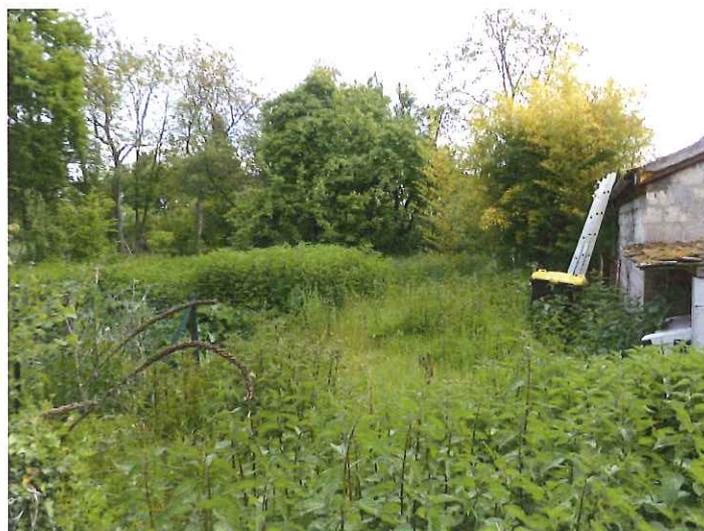
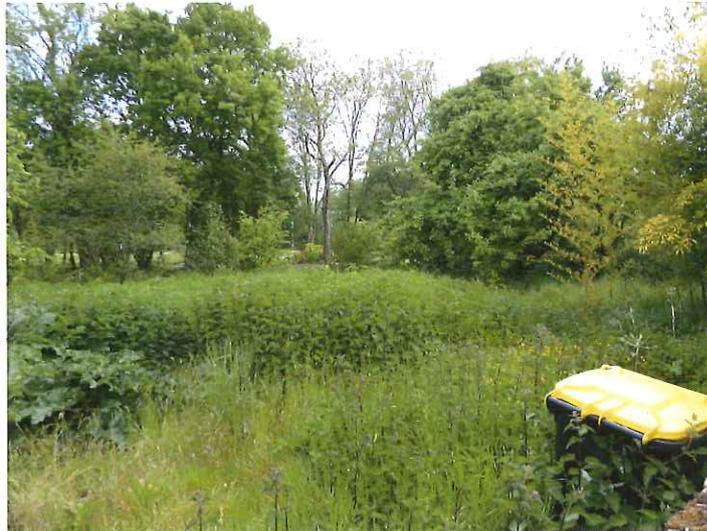
À gauche de la maison, le jardin est en friches.

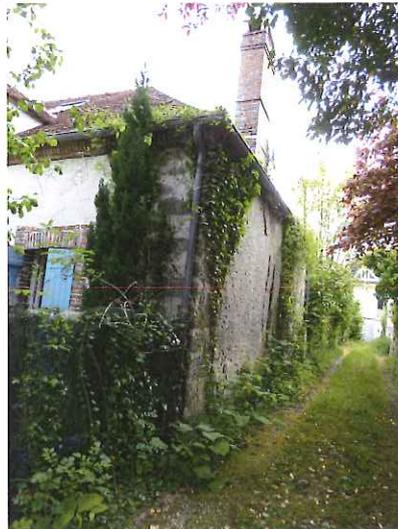
A droite de l'immeuble, un passage commun constitué par la parcelle numéro 133.

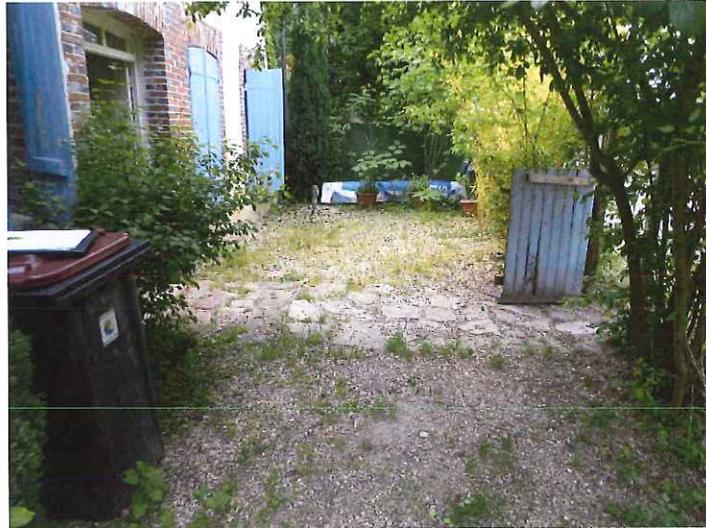
L'accès à la maison s'effectue au moyen d'un portillon en bois, à un battant. Derrière le portillon, une allée pavée.

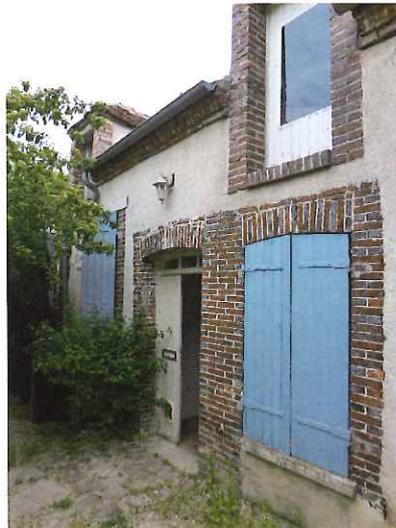
La façade avant de la maison est recouverte d'un enduit et de briques jointoyées.

La toiture est recouverte de tuiles plates.

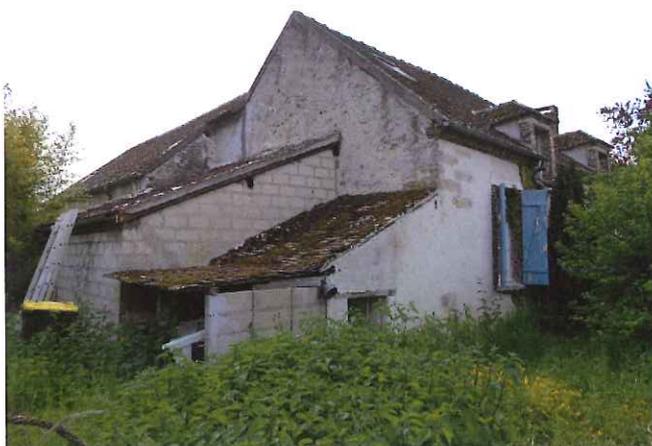
Le mur pignon droit de l'édifice, implanté en limite de propriété, est recouvert d'un enduit.

Une sortie de cheminée en briques jointoyées est visible. Fixée sur celle-ci, une antenne parabolique.

Le mur pignon gauche de la maison est composé de parpaings jointoyés et de pierres jointoyées.

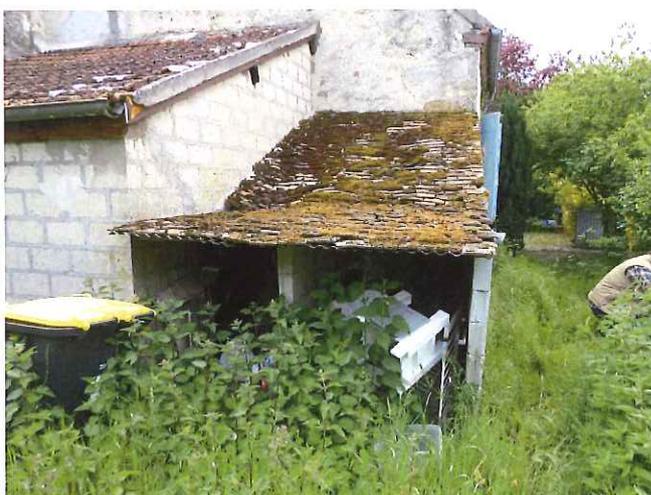
Prenant appui sur le mur pignon gauche, un abri de jardin dont la toiture est composée de tuiles plates.

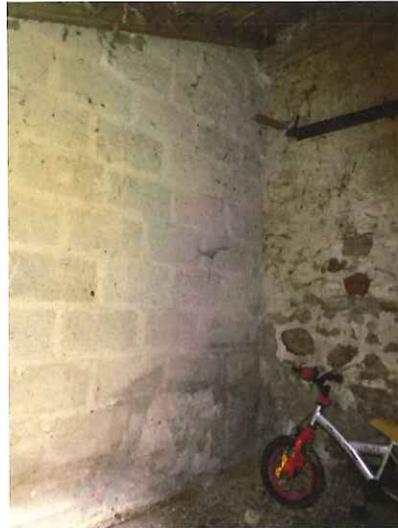
Sur la façade avant de l'immeuble, à l'extrémité gauche, une ouverture permet l'accès à la cave. Au sol, de la terre battue. Les murs sont composés de pierres jointoyées et de parpaings jointoyés. Au plafond, la toiture est apparente.

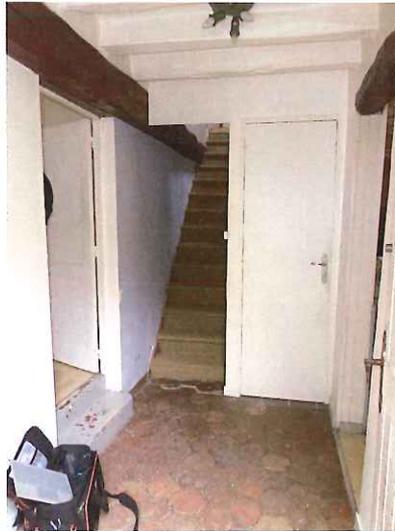
#### **3.2.1 RDC / ENTREE :**

Au sol, des tommettes.

Les murs et le plafond sont recouverts de peinture. Des éléments de plancher en bois recouverts de peinture sont apparents.

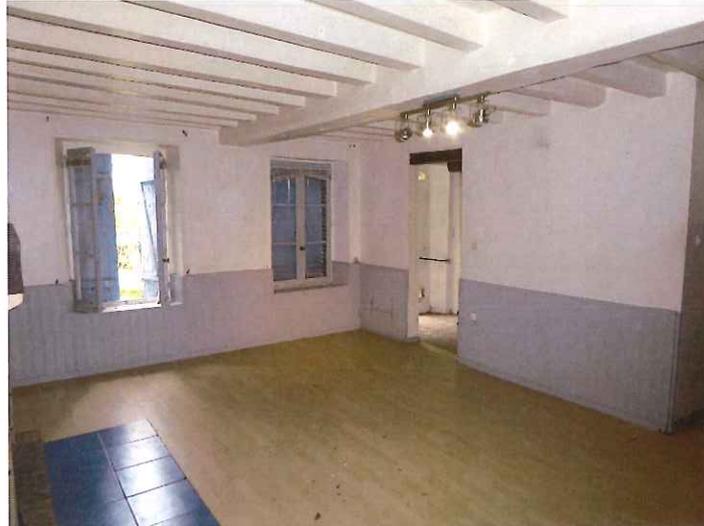
### **3.2.2 RDC / SEJOUR :**

Au sol, du parquet.

En partie basse, les murs sont recouverts de lambris en bois, recouvert de peinture. En partie haute, les murs sont recouverts de peinture.

Le plafond est recouvert de peinture. Au plafond, des éléments de plancher en bois recouverts de peinture sont apparents.

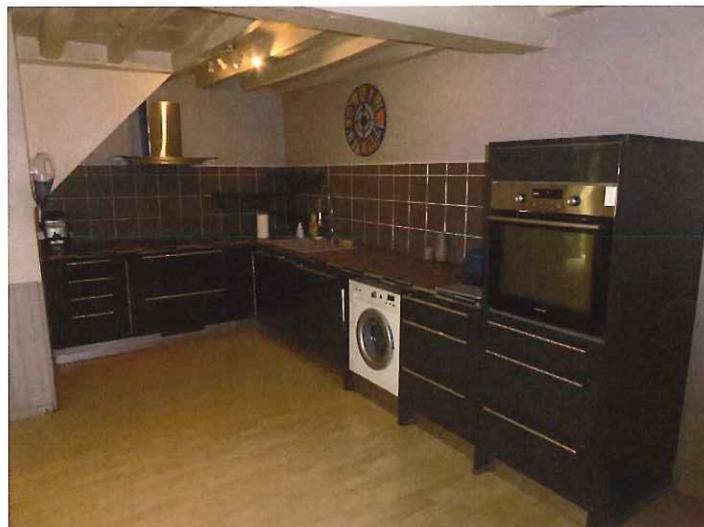
Un plan de travail en stratifié accueille un évier à un bac avec robinet mitigeur. Une trémie accueille une plaque à induction de marque FAGOR à trois brûleurs. Ceinturant le plan de travail, les murs sont recouverts de carreaux de faïence jointoyés. En allège, un ensemble de meubles de cuisine en bois ouvrant à onze tiroirs et trois portes. Un lave-vaisselle encastré de marque ELECTROLUX et un four encastré de marque SAMSUNG. Une hotte aspirante et trois étagères en bois.

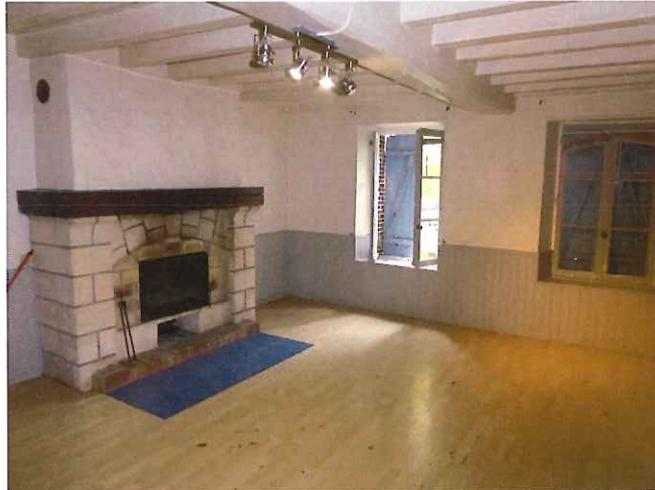
Une cheminée à foyer fermé composée de briques et de pierres jointoyées. Au pied de la cheminée, le sol est recouvert de carrelage.

Un renfoncement obstrué au moyen d'un rideau accueille le tableau électrique de l'immeuble.

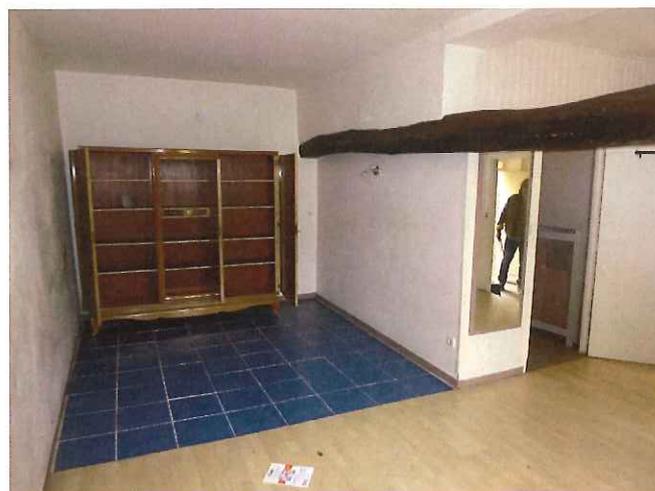
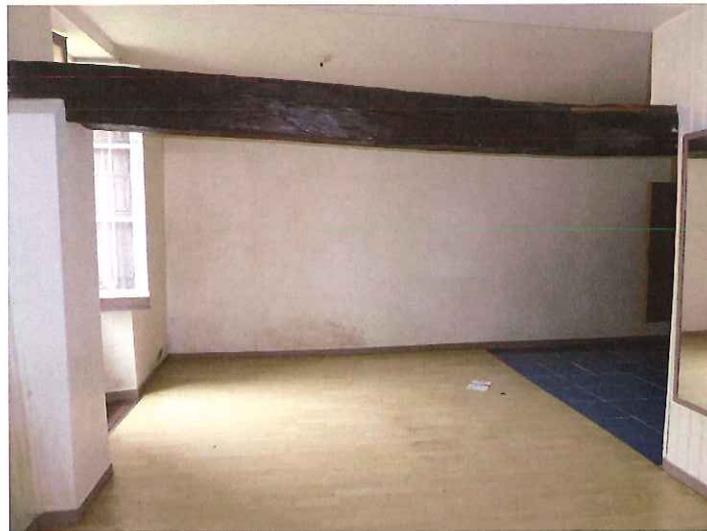
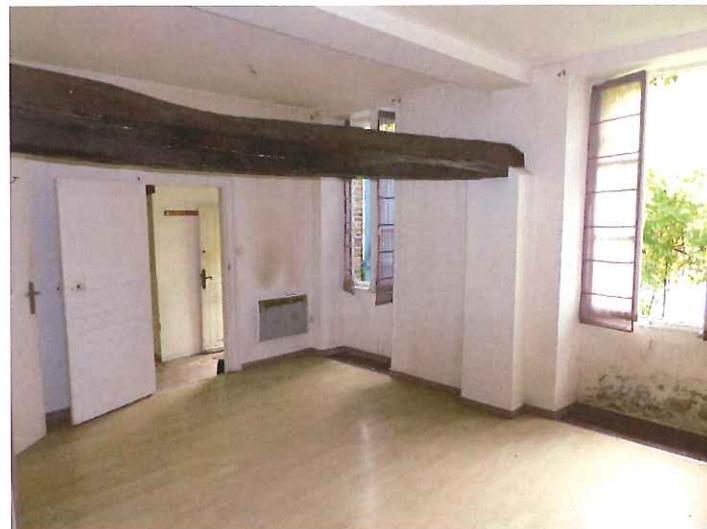
### **3.2.3 RDC / PREMIERE CHAMBRE (porte gauche sur entrée) :**

Au sol, du parquet et du carrelage.

Une partie des murs est recouverte de lambris en bois, recouvert de peinture.  
Le reste des murs est recouvert de peinture.

En partie centrale de la pièce, une poutre en bois.

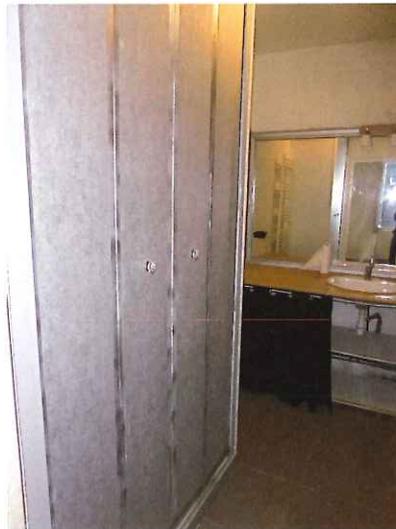
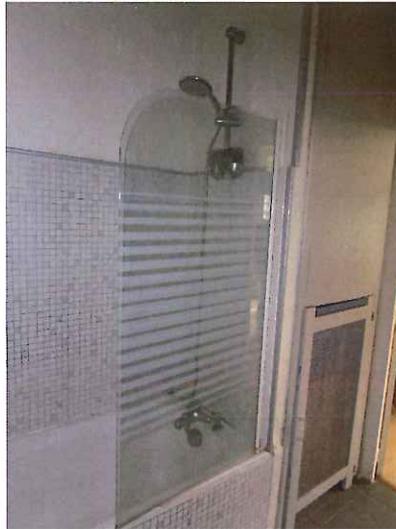
### **3.2.4 RDC / SALLE DE BAINS :**

Un plan vasque en stratifié accueille un lavabo avec robinet mitigeur. En allège, un ensemble d'étagères en bois obstruées au moyen d'un rideau. Au-dessus du lavabo, fixé en applique, un miroir. En partie droite, un ensemble d'étagères en bois.

Une baignoire avec robinet mitigeur, flexible de douche, douchette, barre d'accroche et pare-baignoire vitré. Ceinturant la baignoire, les murs sont recouverts d'un revêtement en plastique.

Un placard ouvrant à une porte grillagée recouverte de peinture. Au sein du placard se situe le chauffe-eau électrique de l'immeuble.

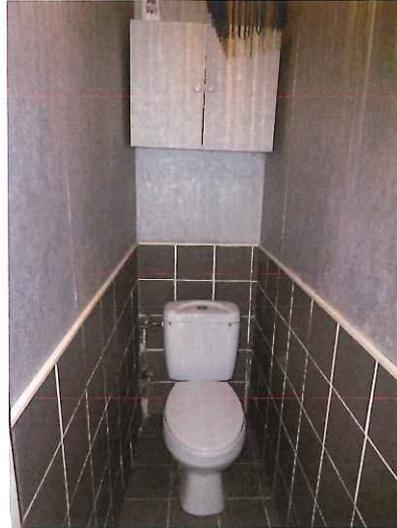
### **3.2.5 RDC / WC :**

En partie basse, les murs sont recouverts de carreaux de faïence jointoyés.  
En partie haute, les murs sont recouverts de lés de papier peint.

Un cabinet d'aisance avec réservoir dorsal et double abattant.

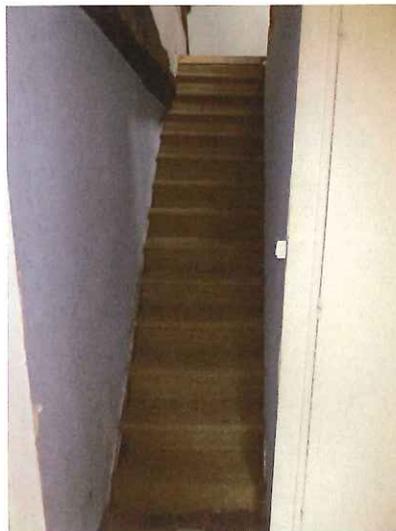
### **3.2.6 ESCALIER / ACCES PREMIER ETAGE :**

Un escalier en bois recouvert de jonc-de-mer.

Les murs sont recouverts de lé de papier peint. Sur le mur de gauche, une poutre en bois est apparente.

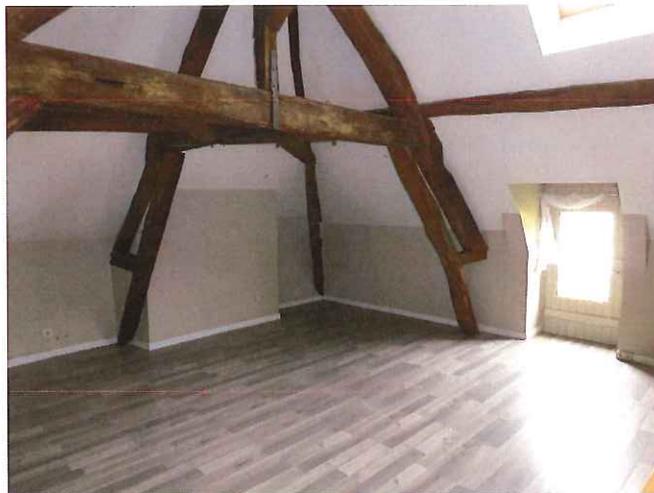
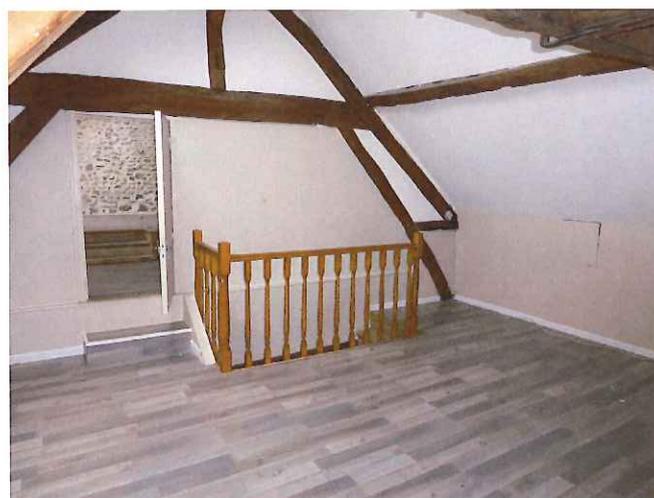
**3.2.7 PREMIER ETAGE / DEUXIEME CHAMBRE :**

Au sol, du parquet.

Les murs et les soupentes sont recouverts de peinture.

Des éléments de charpente en bois sont apparents.

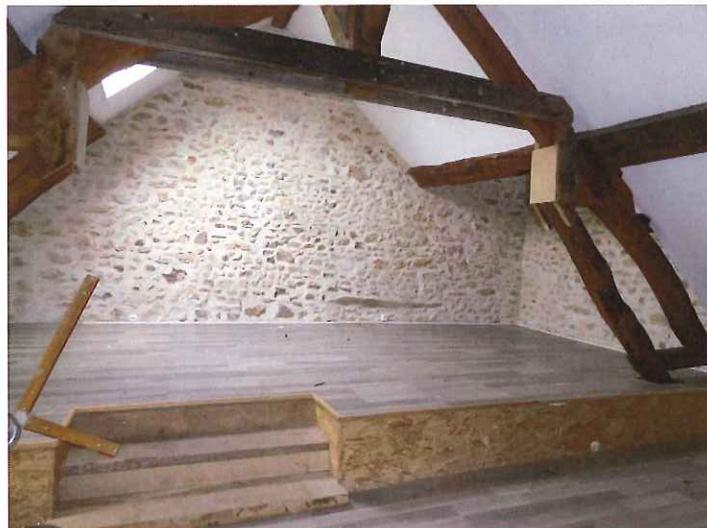
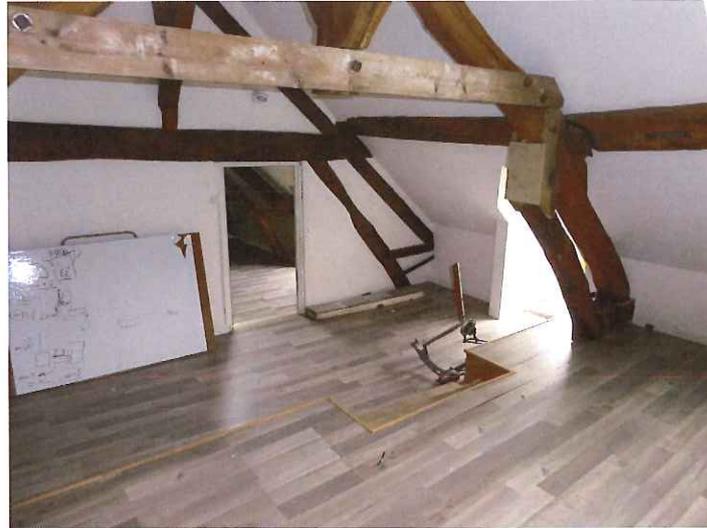
### **3.2.8 PREMIER ETAGE / TROISIEME CHAMBRE :**

Au sol, du parquet. La seconde partie de la pièce est surélevée de deux marches.

Une partie des murs est recouverte de peinture. L'autre partie est composée de pierres jointoyées.

Des éléments de charpente en bois sont apparents.
