PROCES-VERBAL
DE
DESCRIPTION

Les jour, mois et an que dessus, je me suis transporté sur la commune de Savigny le Temple (Seine & Marne) au 2 rue de l'Ancien Collège accompagné d'un géomètre du Cabinet Milot Delaplace afin d'élaborer un procès-verbal de description de l'immeuble saisi.

Il s'agit d'un appartement situé en rez-de-chaussée se composant d'une entrée, d'un dégagement, d'un séjour avec coin cuisine, de deux chambres et d'une salle de bains avec wc.

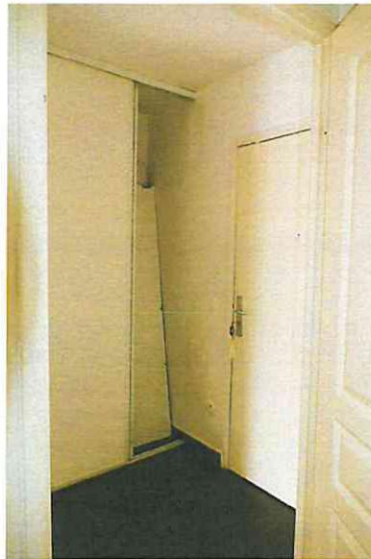
Entrée

On accède à l'appartement par une porte palière avec serrure trois points, laquelle est en bon état.

Sol :
Carrelage
Nota : bon état.

Plinthes :
Carrelées assorties au carrelage du sol
Nota : bon état.

Murs :
Peinture blanche
Nota : état d'usage.

Plafond :
Peinture blanche
Nota : bon état.

L'entrée bénéficie d'un plafonnier avec douille et ampoule ainsi qu'un placard intégré auquel on accède par deux battants coulissants dont le maniement est malaisé. Les revêtements à l'intérieur du placard sont en bon état.

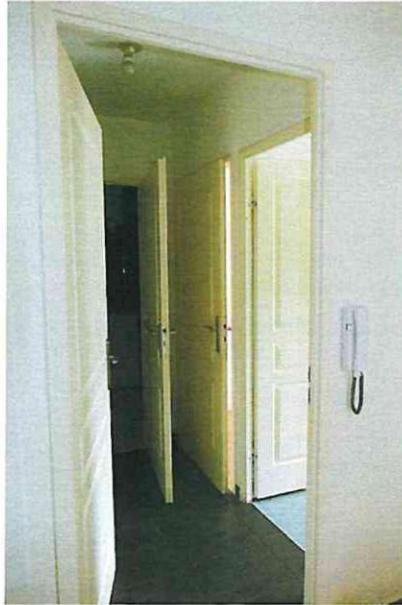
Dégagement

On y accède de l'entrée par une porte en bois revêtue de peinture blanche, laquelle est en bon état.

Le dégagement dispose d'un plafonnier avec douillet et ampoule ainsi qu'un placard auquel on accède par deux battants coulissants et à l'intérieur duquel le chauffe-eau assurant la production d'eau chaude de l'appartement est disposé.

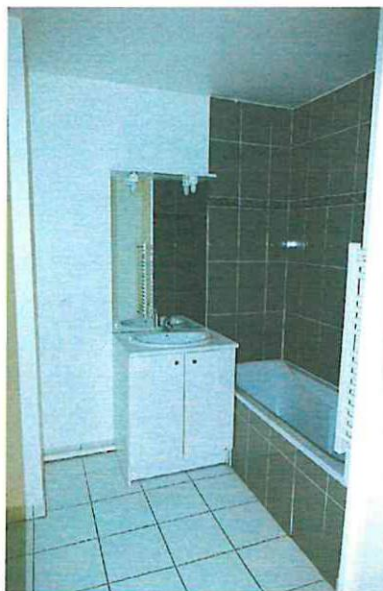
Salle de bains

On y accède du dégagement par une porte en bois revêtue de peinture blanche, laquelle est en bon état. Le vernis de la poignée est écaillé.

- une cuvette de wc avec réservoir dorsal dont le couvercle et l'abattants sont déposés
- une baignoire avec robinet mitigeur, flexible de douche et douchette dont le coffrage carrelé est assorti à celui apposé sur le mur
- un meuble de salle de bains avec miroir et double éclairage intégré
- une vasque avec robinet mitigeur reposant sur un meuble à deux battants.

L'ensemble est en bon état. Il est toutefois à souligner que la cuve des wc est entartrée.

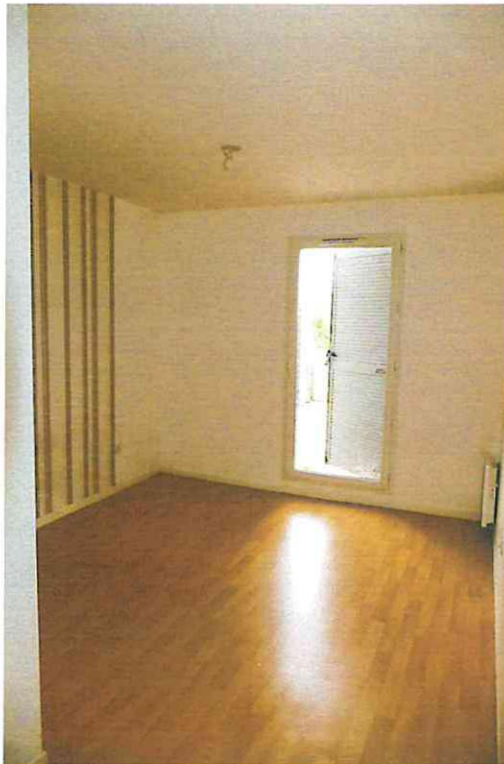
Chambre 1

On y accède du dégagement par une porte en bois revêtue de peinture blanche, laquelle est en bon état. Le vernis de la poignée est écaillé.

Bois et peinture blanche
Nota : sensiblement écaillée par endroits.

Peinture blanche
Nota : présente plusieurs traces. Il est à noter que le mur gauche en entrant est partiellement revêtu de papier peint, lequel est déchiré en plusieurs points. Je constate l'existence d'une petite excavation sur le mur contigu à la salle de bains.

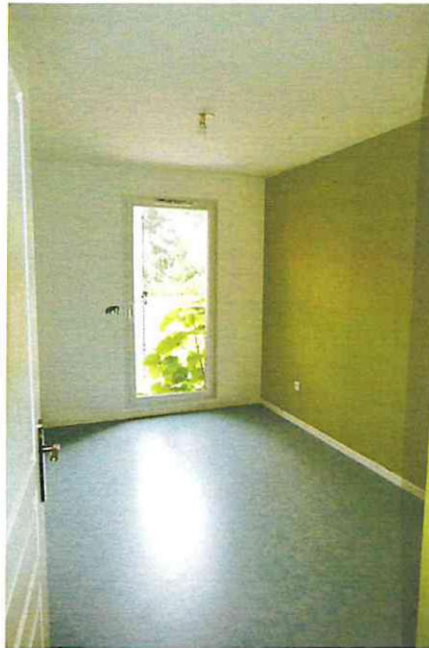
Chambre 2

On y accède du dégagement par une porte en bois revêtue de peinture blanche, laquelle présente un aspect sensiblement jaunâtre sur la face intérieure.

Nota : état d'usage nonobstant une petite tâche à l'aplomb de la porte-fenêtre.

Nota : présentent quelques tâches.

Nota : le papier est déchiré en de très nombreux points et se décolle au niveau des raccords.

D'une manière générale, le revêtement mural de la pièce est usagé.

Nota : présente de nombreux trous chevillés ainsi que plusieurs excavations résultant du retrait des chevilles.

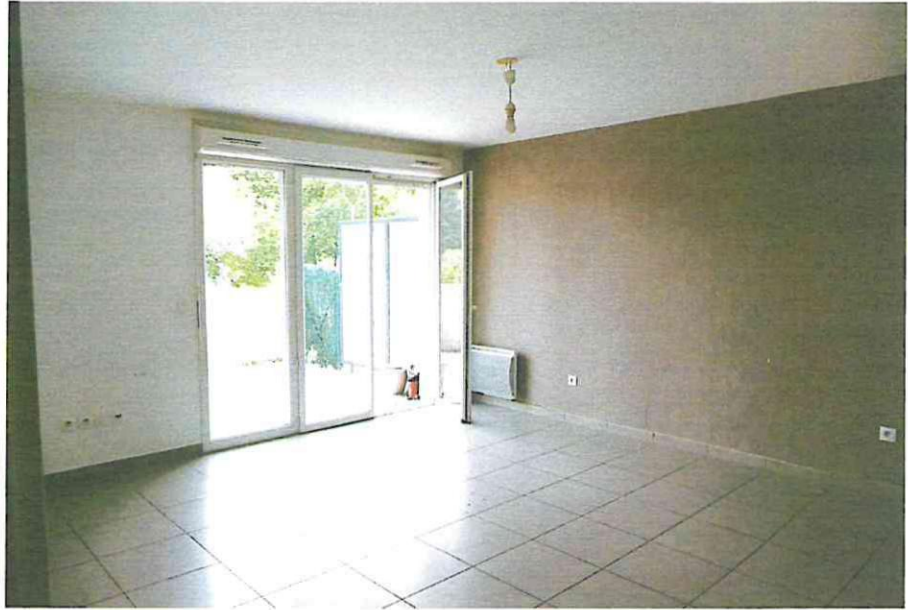
Séjour avec coin cuisine

Nota : la peinture présente de nombreuses tâches ainsi que des projections de graisse sur la périphérie du coin cuisine. Concernant le papier, de nombreux lés tendent à se décoller au niveau des raccords.

La pièce bénéficie de deux plafonniers dont une ampoule est déposée. La pièce est chauffée au moyen de deux radiateurs électriques, lesquels sont en bon état de fonctionnement et est éclairée par une baie vitrée en PVC, double vitrage à trois vantaux dont un fixe donnant vue et accès à la terrasse.

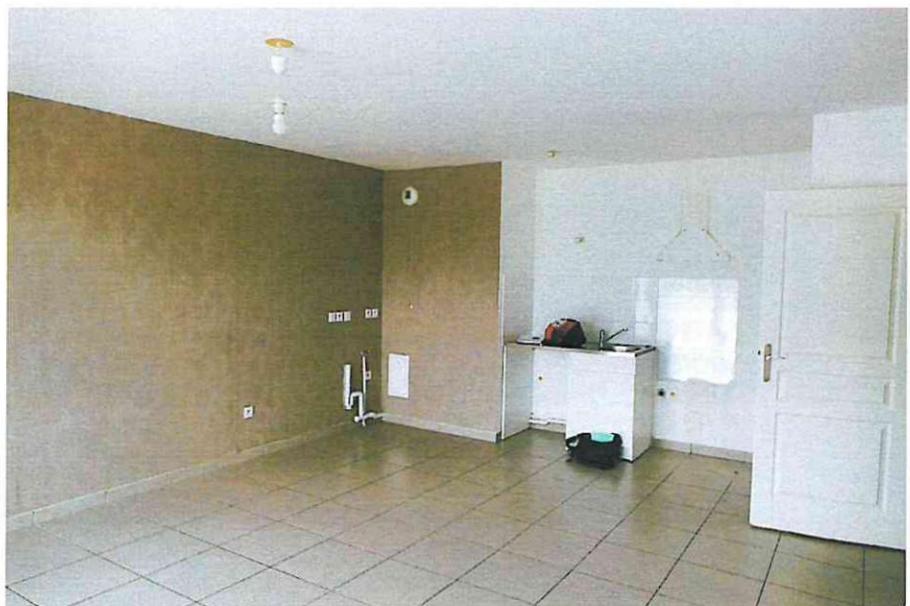
Le coin cuisine consiste en un évier inox une cuve-paillasse avec robinet mitigeur reposant sur un meuble à un battant. Le mur situé autour de l'évier est revêtu de carrelage, lequel est en bon état.

Les prises et interrupteurs à droite de l'évier présentent des traces de projections de graisse.

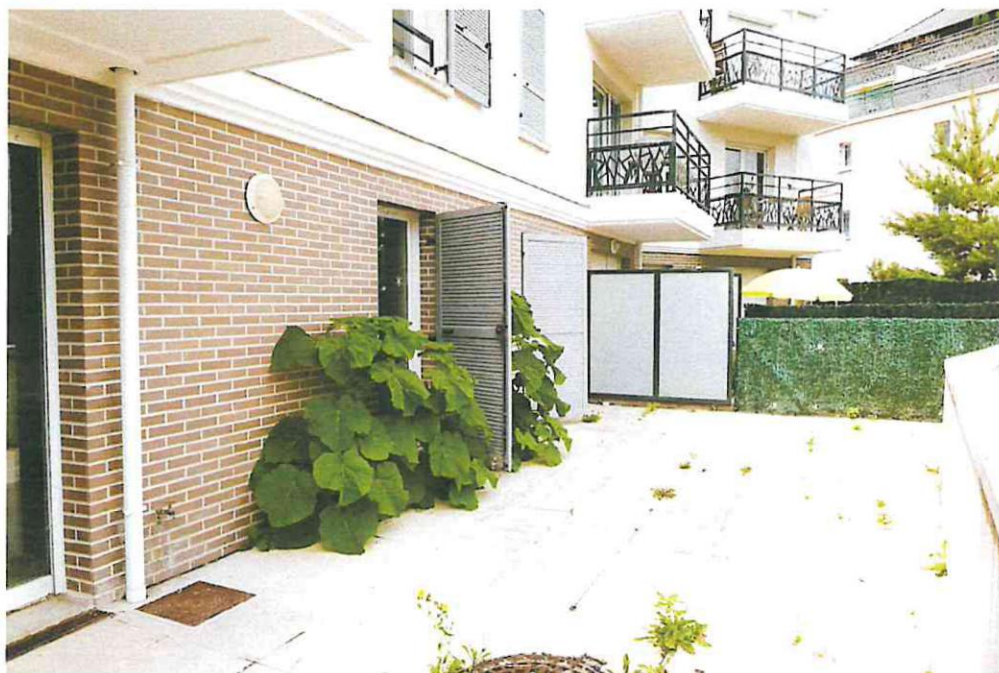
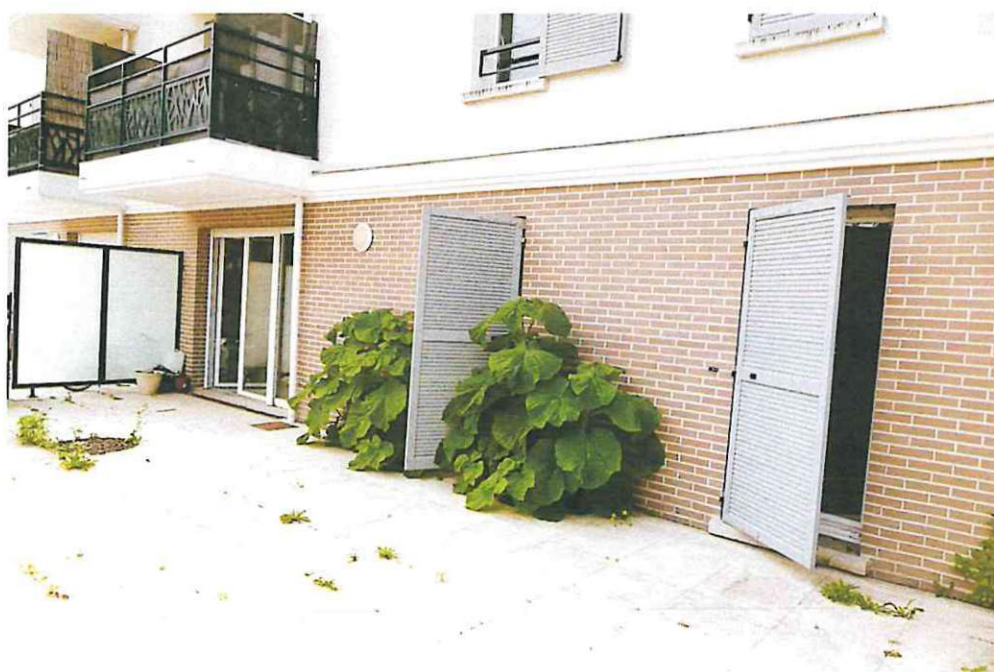
L'appartement dispose par ailleurs d'une terrasse bénéficiant d'une arrivée d'eau extérieure.
