PROCES-VERBAL  
DE  
DESCRIPTION

## PROCES-VERBAL DE DESCRIPTION

Les jour, mois et an que dessus, je me suis transporté sur la commune de Noyen sur Seine (Seine & Marne) au 2 chemin de la Soline accompagné d'un géomètre du Cabinet Milot Delaplace et d'un diagnostiqueur de la société BEA afin d'élaborer un procès-verbal de description de l'immeuble saisi.

Il s'agit d'une maison d'habitation se composant au rez-de-chaussée d'une cuisine, d'un salon, d'une salle à manger, d'une salle d'eau, d'une buanderie et d'un garage et à l'étage d'un dégagement, d'un wc, d'une salle de bains et de trois chambres.

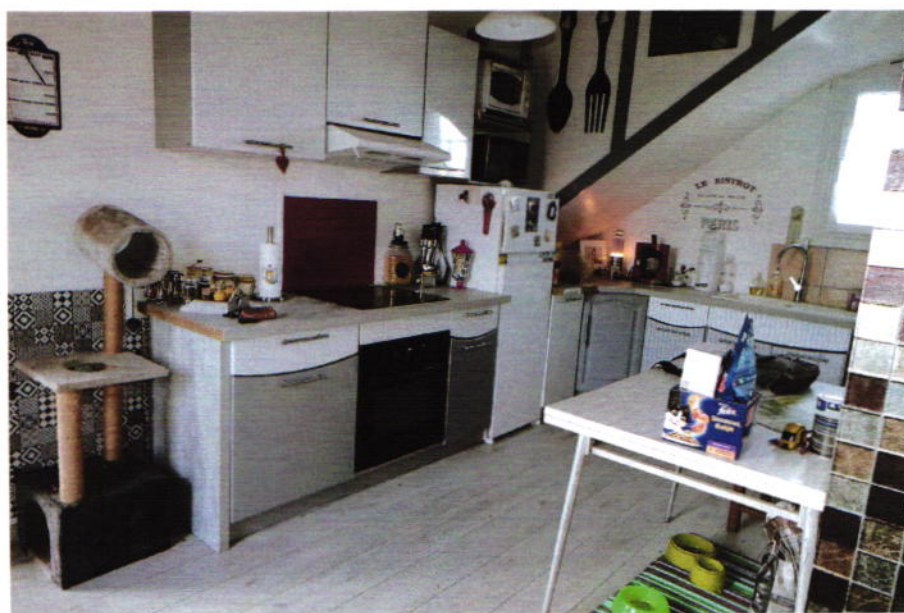
### Cuisine

Sol :  
Lames de stratifié  
Nota : bon état.

Murs :  
Papier  
Nota : état d'usage. Je constate toutefois que plusieurs lés tendent à se décoller au niveau des raccords.

Plafond :  
Peinture et poutres apparentes  
Nota : bon état.

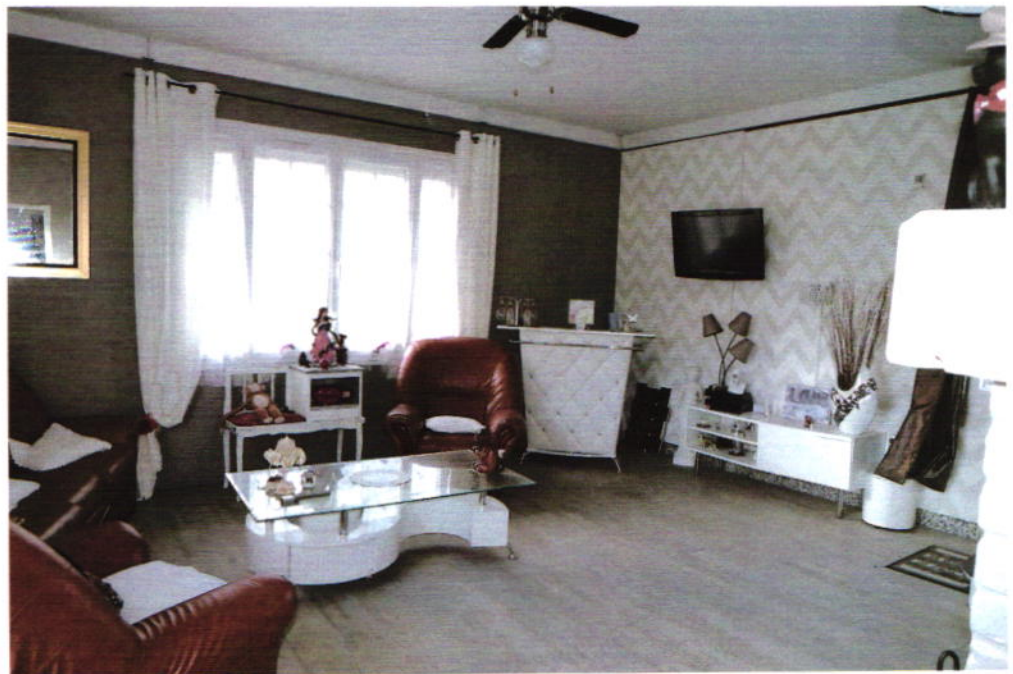
### Salon

Sol :  
Lames de stratifié  
Nota : bon état.

Murs :  
Papier  
Nota : bon état.

Plafond :

Peinture blanche

Nota : sensiblement usagée.

L'ensemble de ces ouvertures sont en bon état.

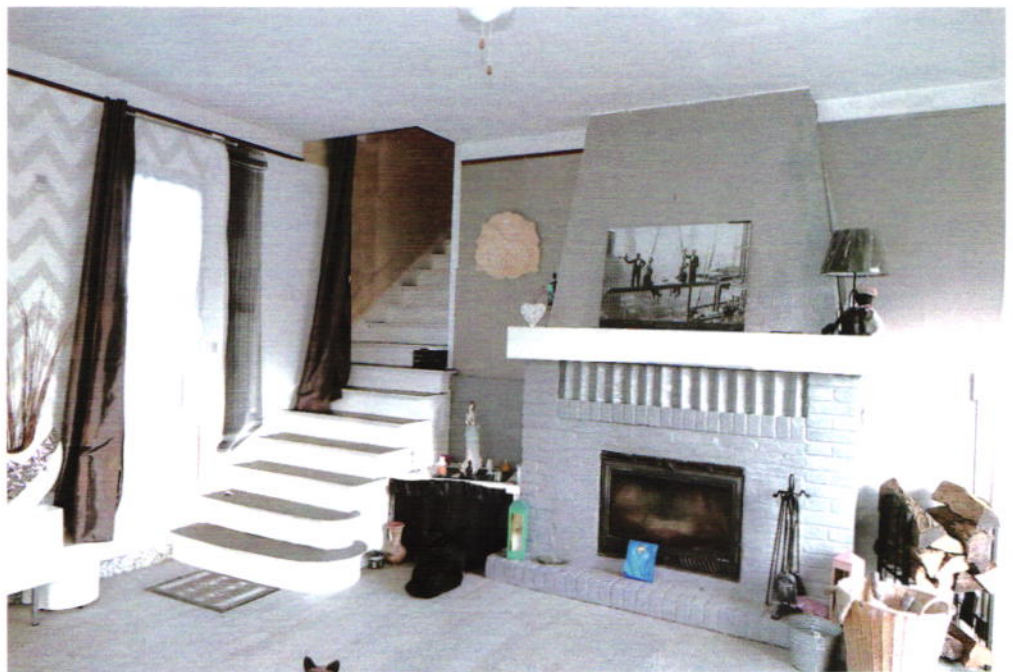
La pièce bénéficie d'une cheminée avec insert de marque INVICTA, laquelle est en bon état apparent.
