PROCES-VERBAL
DE
DESCRIPTION

Les jour, mois et an que dessus, je me suis transporté sur la commune de Brie Comte Robert (Seine & Marne) au 7 rue du Grand Noyer, parcelle cadastrée section AW n°416 accompagné d'un géomètre du Cabinet Milot Delaplace afin d'élaborer le procès-verbal de description de l'immeuble saisi.

Il s'agit d'un appartement situé au rez-de-chaussée du bâtiment A (porte 9) occupé par Madame Colette DALLE-DIN et sa nièce ainsi déclarée se composant d'une entrée, d'un wc, d'une cuisine, d'un séjour, d'un couloir, de deux chambres et d'une salle de bains.

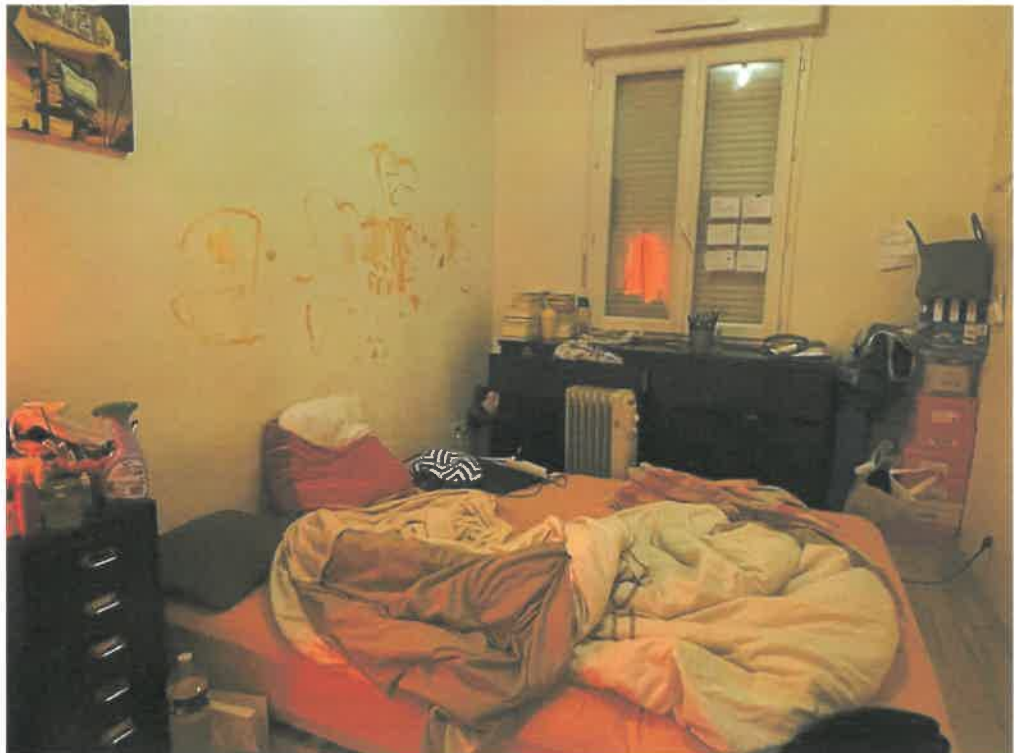
Chambre n° 1

Nota : présence de nombreux graffitis notamment sur le mur contigu à la cuisine.

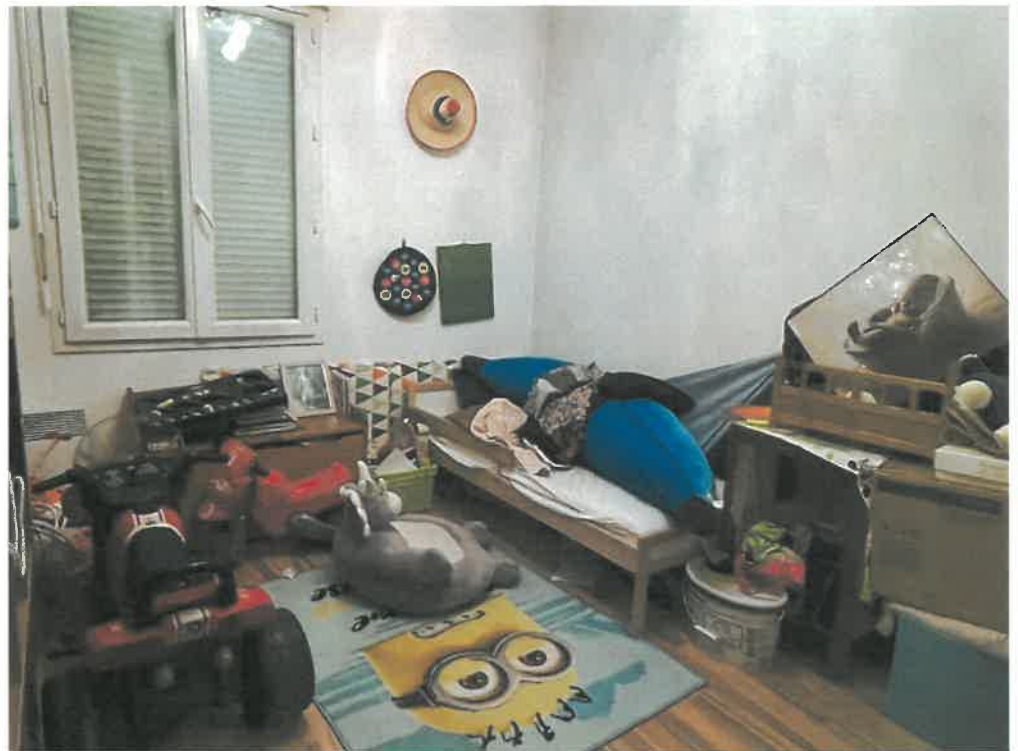
Chambre n°2

Nota : présence de nombreux graffitis sur le mur notamment celui contigu à la cuisine.
