PROCES-VERBAL  
DE  
DESCRIPTION

PROCES-VERBAL  
DE DESCRIPTION

Les jour, mois et an que dessus, je me suis transporté sur la commune de Savigny le Temple (Seine & Marne) au 11 clos Paul Verlaine accompagné d'un géomètre du Cabinet Milot Delaplace afin d'élaborer un procès-verbal de description de l'immeuble saisi.

Il s'agit d'une maison d'habitation se composant au rez-de-chaussée d'une entrée, d'un wc, d'une cuisine, d'un garage et d'un séjour et à l'étage d'un dégagement, de trois chambres, d'une suite parentale et d'une salle d'eau.

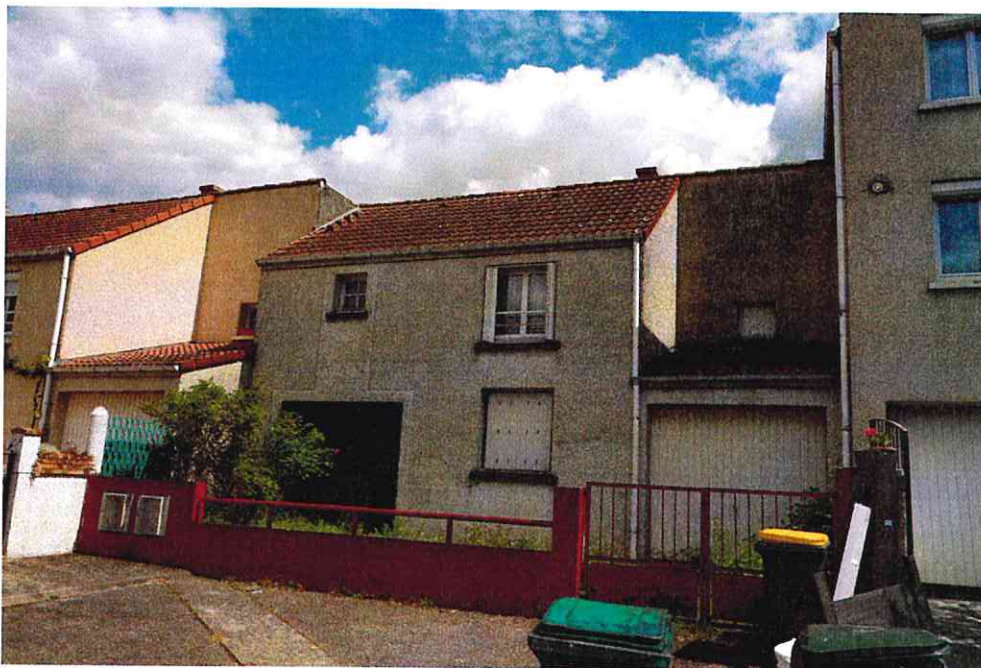
On accède à la maison par une porte présentant de nombreux impacts sur la face extérieure. A l'examen, le bâti est endommagé.

Nota : sale ; présente de nombreuses tâches et débris en décomposition.

Nota : présente de nombreuses tâches et impacts. Je constate également l'existence d'excavations plus prononcées sur plusieurs murs.

Nota : sale ; présente de nombreuses tâches ; peinture écaillée.

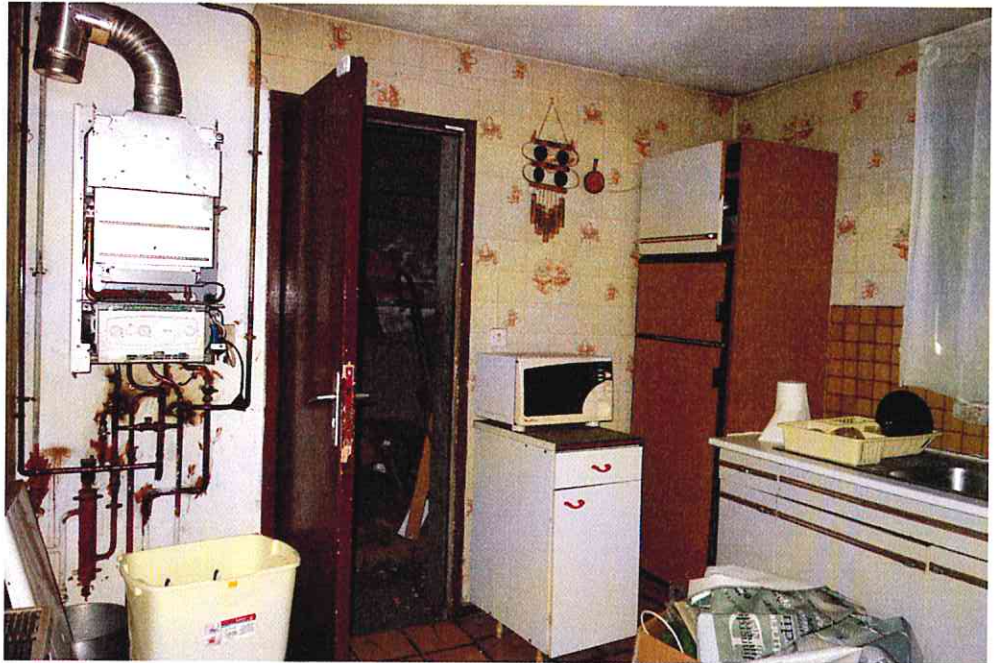
#### Cuisine

Nota : sale et vétuste.

Nota : aspect vétuste et usagé.

Nota : aspect usagé ; ne présente pas une teinte uniforme.

La pièce est éclairée par une fenêtre en bois, simple vitrage à deux vantaux donnant vue sur la façade avant de la maison. Cette ouverture bénéficie de volets en bois. L'ensemble est vétuste.

En outre, je constate que le radiateur est hors d'usage. Je constate également que le capot de la chaudière est déposé. Celle-ci est hors d'usage. La pièce est équipée de meubles de cuisine hauts et bas, lesquels sont vétustes et usagés.

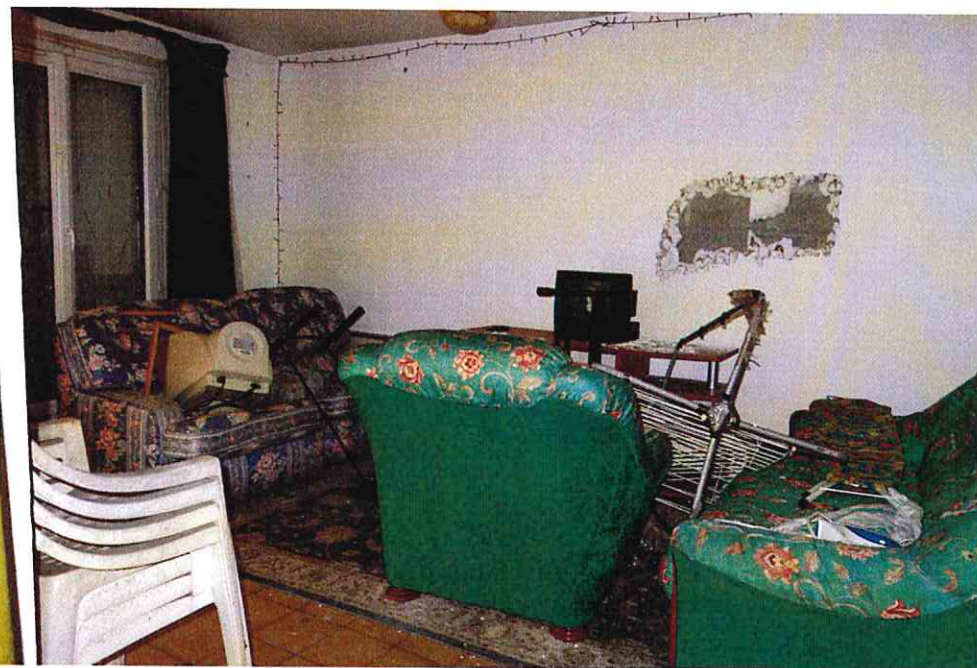
### Séjour

Nota : aspect vétuste.

Nota : écaillée et usagée.

Nota : sale. Je constate que de nombreuses cloisons présentent des excavations assez importantes.

Nota : ne présente pas une teinte uniforme.

Les radiateurs de la pièce sont hors d'usage.

La pièce est éclairée par deux portes fenêtres en PVC double vitrage à deux vantaux donnant vue et accès au jardin en partie arrière de la maison. Chacune de ces ouvertures bénéficie de volets accordéons en matière plastique. Je constate que les vitres de ces deux portes fenêtres sont brisées.

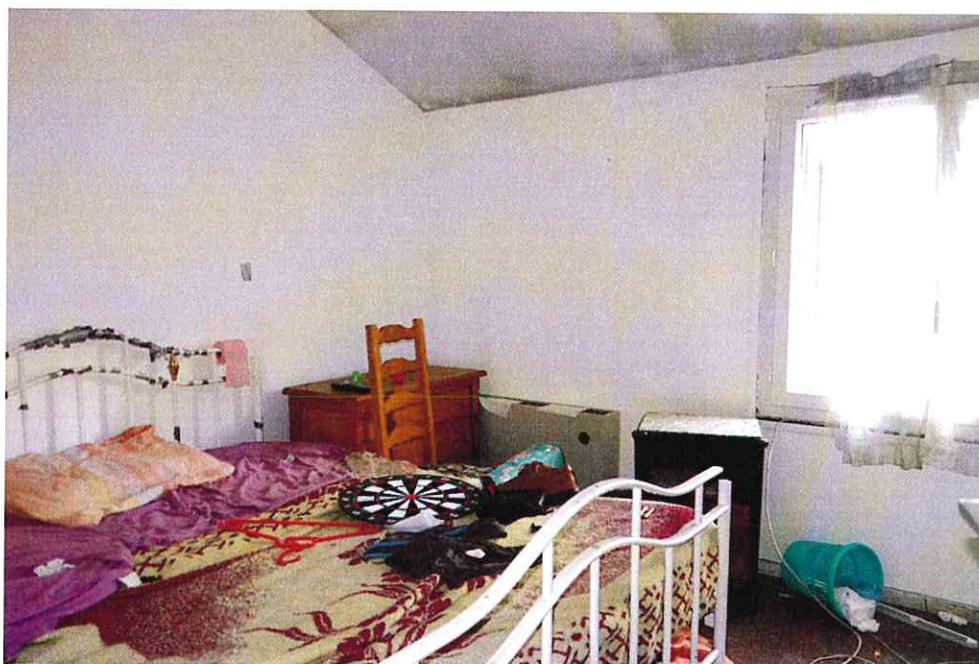
### Chambre 1

On y accède du dégagement par une porte en bois dont la peinture est usagée et présente une importante excavation sur la face intérieure.

Sol :  
Moquette  
Nota : hors d'usage. Le sol est recouvert de débris.

Murs :  
Peinture blanche  
Nota : la cloison est endommagée ayant subi une multitude de projections de couteaux et fléchettes.

Plafond :  
Peinture blanche  
Nota : sale ; présente quelques traces d'infiltrations d'eau.

Le radiateur est hors d'usage.

La pièce bénéficie d'un placard intégré auquel on accède par deux battants, lesquels sont endommagés. L'intérieur du placard est vétuste et usagé.

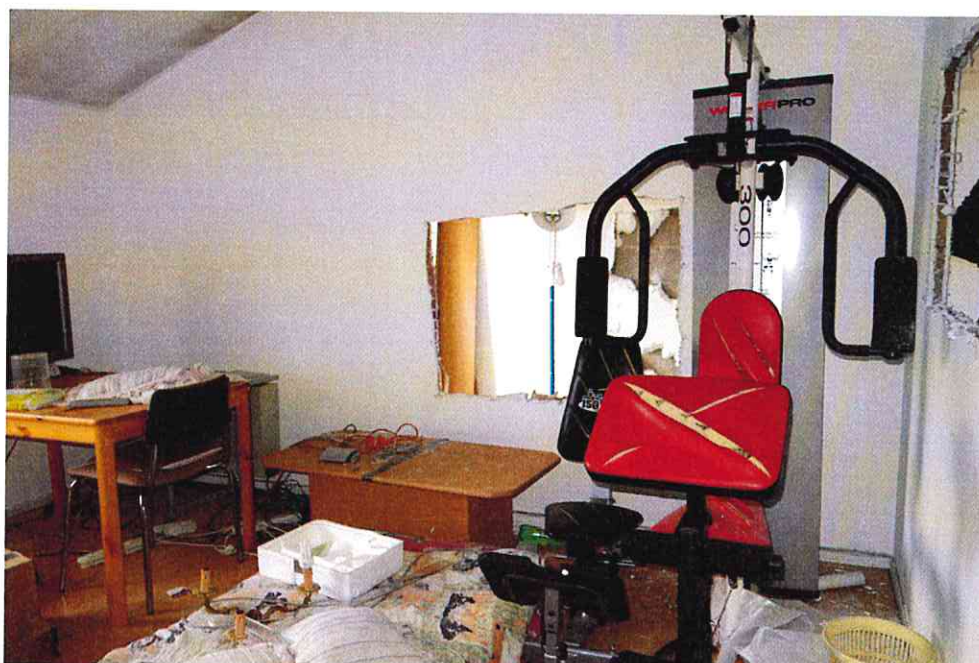
## Chambre 2

On y accède du dégagement par une porte en bois, laquelle est sale et présente une excavation sur la face intérieure.

Sol :  
Linoléum  
Nota : sale et usagé.

Murs :  
Peinture blanche  
Nota : je constate que de très importantes excavations de forme rectangulaire ont été pratiquées sur deux cloisons. L'ensemble est hors d'usage.

Plafond :  
Peinture blanche  
Nota : sale ; l'ensemble ne présente pas une teinte uniforme.

Le radiateur de cette pièce est hors d'usage.

La pièce bénéficie d'un placard dont les revêtements sont usagés. En outre, les battants permettant d'y accéder sont endommagés et hors d'usage.

La pièce est éclairée par une fenêtre en PVC double vitrage à deux vantaux donnant vue sur le jardin en partie arrière de la maison. Je constate que les deux vitres sont brisées.

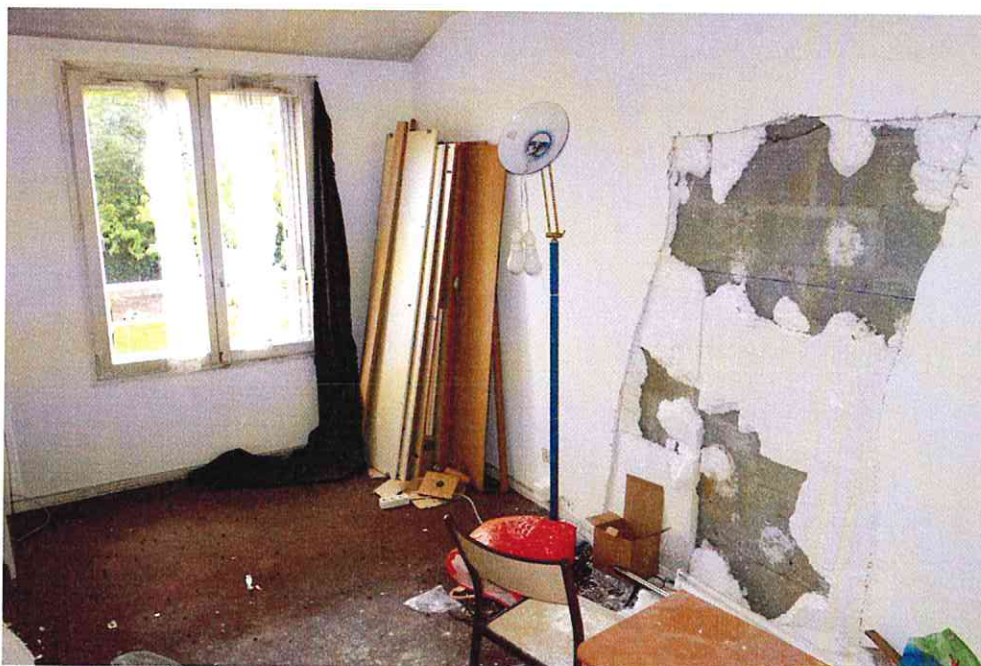
### Chambre 3

Nota : hors d'usage (recouvert de débris).

Nota : d'importantes excavations ont été pratiquées sur plusieurs cloisons de telle sorte que l'ensemble est hors d'usage.

Nota : sale ; présente des traces d'infiltrations d'eau.

Le radiateur de cette pièce est hors d'usage.

La pièce est éclairée par une fenêtre en bois, double vitrage à deux vantaux donnant vue sur le jardin en partie arrière de la maison. Je constate que l'encadrement de cette fenêtre est usagé.

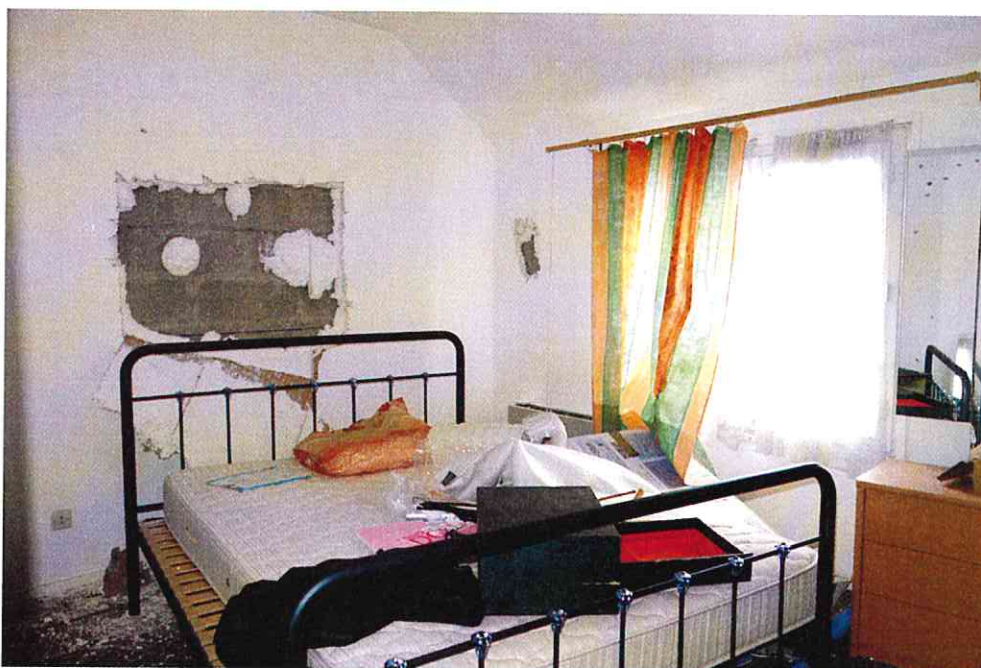
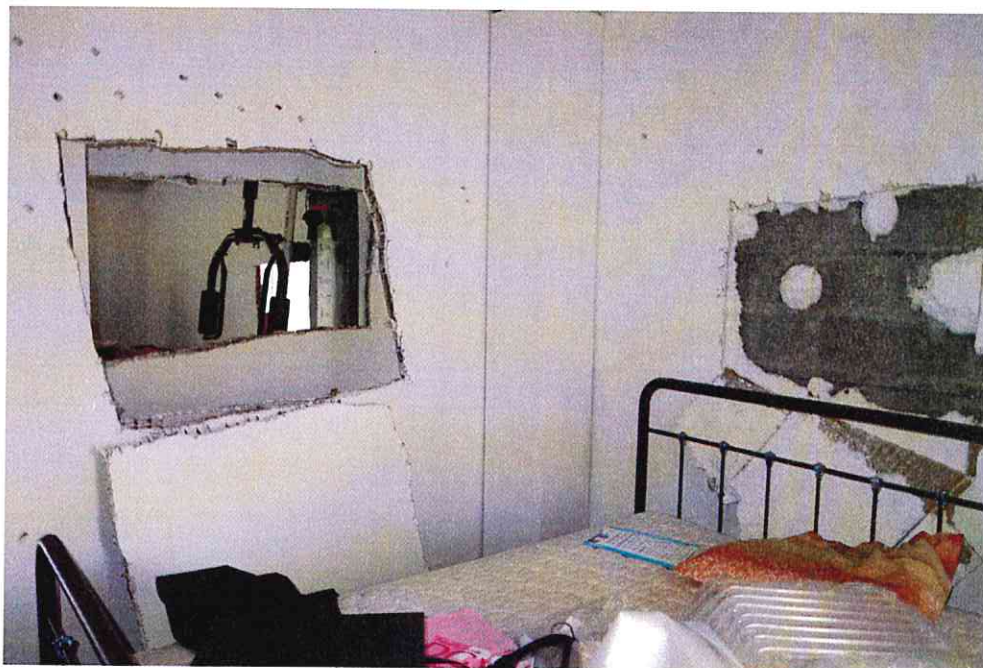
### Suite parentale

On y accède du dégagement par une porte en bois, laquelle présente une importante excavation sur la face intérieure.

Nota : sale ; usagé et recouvert de débris.

Nota : je constate que d'importantes coupes ont été pratiquées dans plusieurs cloisons de telle sorte que le revêtement mural est hors d'usage.

Nota : je constate également que des coupes ont été pratiquées sur le plafond.

La pièce dispose d'un placard intégré dont les battants permettant d'y accéder sont usagés. A l'intérieur du placard, les revêtements sont vétustes et usagés.

Le radiateur de cette pièce est hors d'usage.

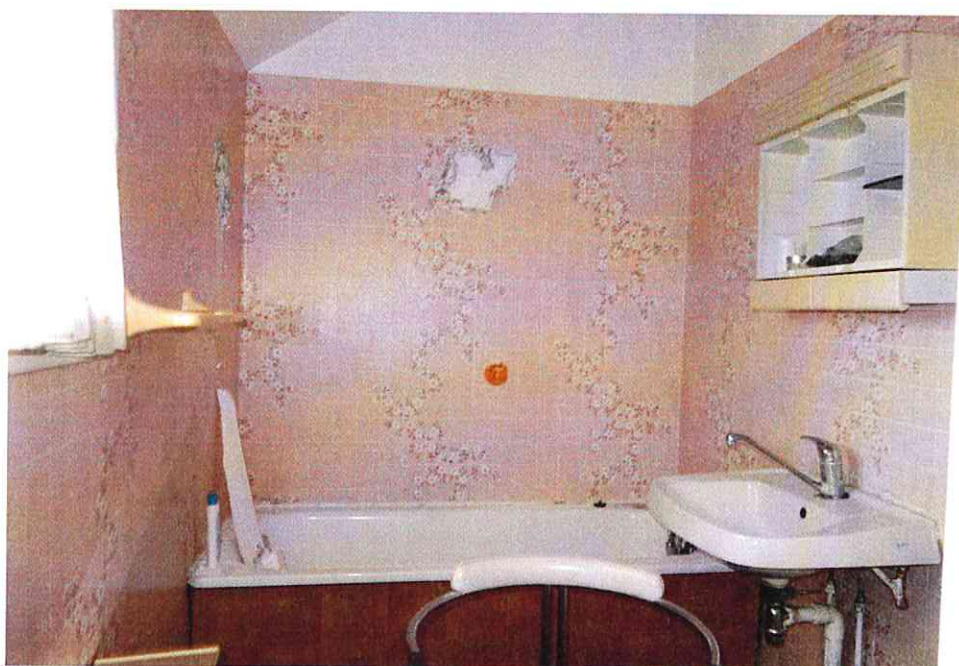
#### Salle de bains

La pièce bénéficie d'une petite salle de bains attenante à la chambre proprement dite à laquelle on accède par une porte dont des découpes ont été pratiquées sur la face intérieure.

Nota : aspect vétuste ; recouvert de débris.

Murs :  
Papier imitation carrelage et peinture au-dessus  
Nota : plusieurs excavations ont été pratiquées dans les murs de telle sorte qu'ils sont hors d'usage.

Le radiateur de cette pièce est hors d'usage.

La pièce est éclairée par une petite fenêtre en bois à un vantail donnant vue sur la façade avant de la maison. A cet égard, je constate que le vantail ainsi que l'encadrement ont fait l'objet d'infiltrations d'eau et sont usagés.

La pièce est équipée d'un lavabo fixé au mur avec robinet mitigeur, d'une baignoire avec robinet mélangeur eau chaude / eau froide, flexible de douche et douchette. L'ensemble de ces équipements sanitaires est vétuste et usagé.

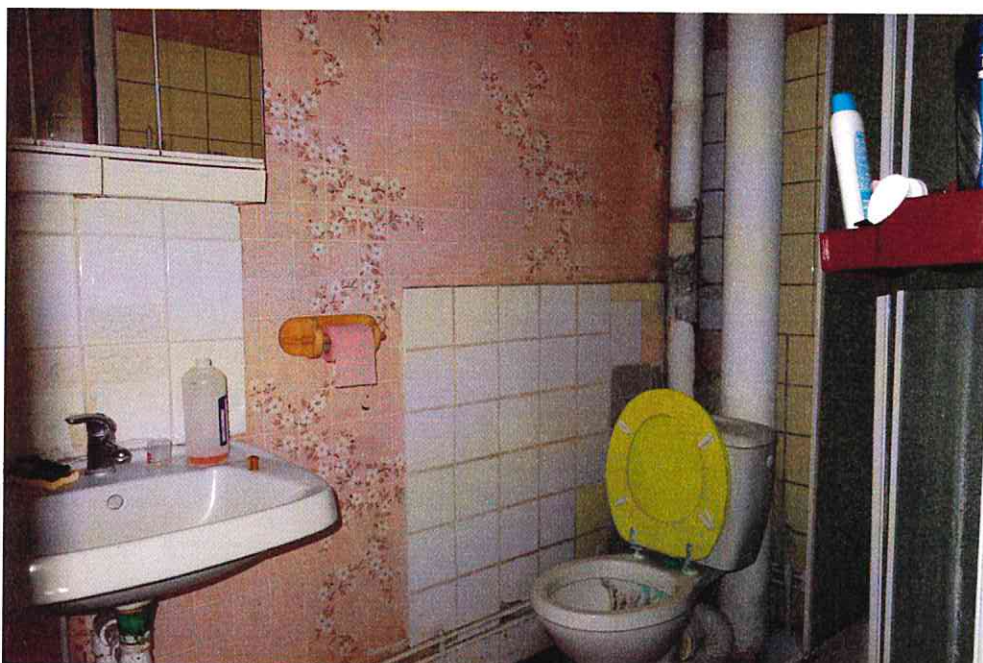
#### Salle d'eau

On y accède du dégagement par une porte en bois dont une excavation a été pratiquée sur la face intérieure.

Sol :  
Carrelage  
Nota : sale et vétuste. Je constate en outre l'existence d'importants points de moisissure au niveau des joints.

Nota : aspect vétuste et usagé ; présente en outre de nombreuses tâches.

Le radiateur de cette pièce est hors d'usage.

La pièce est équipée d'un lavabo avec robinet mitigeur, d'une cuvette de wc avec réservoir dorsal et d'une petite cabine de douche avec robinet mélangeur eau chaude / eau froide. L'ensemble de ces équipements sanitaires est hors d'usage.
