PROCES-VERBAL
DE
DESCRIPTION

L'AN DEUX MILLE VINGT
ET LE ONZE SEPTEMBRE

Les jour, mois et an que dessus, je me suis transporté sur la commune de Ferolles Atilly (Seine & Marne) Route départementale 35, accompagné d'un géomètre du Cabinet DHS afin d'élaborer le procès-verbal de description de l'immeuble saisi.

Il s'agit d'une maison d'habitation occupée par Madame Raja BEN AISSA et ses enfants se composant au rez-de-chaussée d'un séjour avec coin cuisine, d'une laverie, d'un dégagement, d'un wc, d'une salle d'eau, d'une chambre et d'une suite parentale et à l'étage d'un dégagement et de deux chambres.

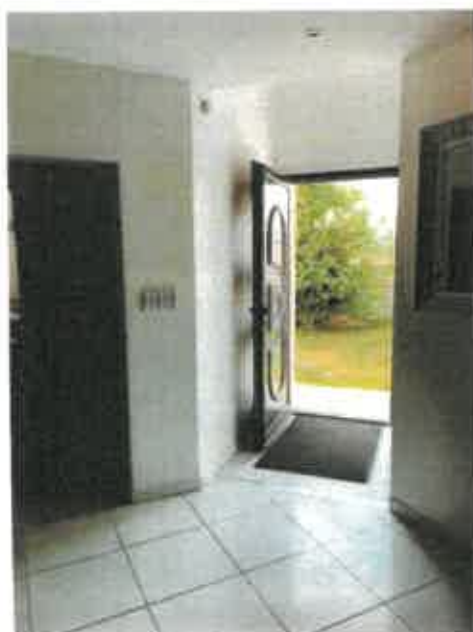
On accède à la maison par une porte palière avec vitre en oculus, laquelle est en bon état. De la porte palière on accède directement au séjour avec coin-cuisine.

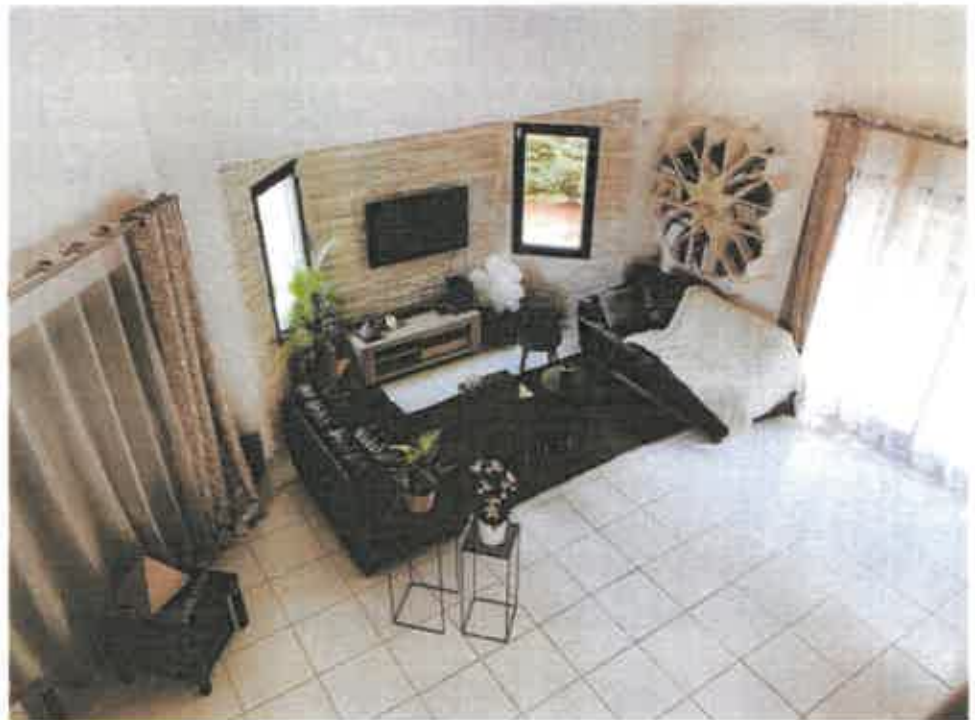
Séjour

Sol :
Carrelage
Nota : très bon état.

Plinthes :
Carrelées
Nota : très bon état.

Murs :
Peinture blanche
Nota : très bon état.

Plafond :
Peinture blanche avec éclairage intégré
Nota : très bon état.

L'ensemble de ces ouvertures bénéficie de volets roulants motorisés. L'ensemble est en très bon état.

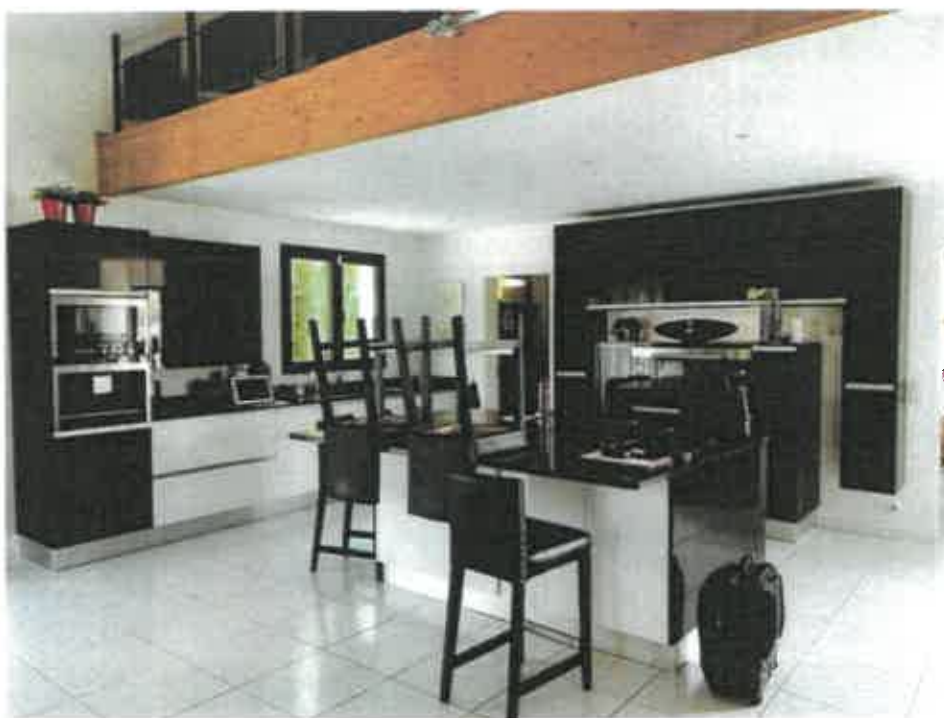
La cuisine est ouverte directement sur le séjour ; la séparation étant matérialisée par un îlot central assorti aux meubles de cuisine.

La cuisine est assortie de meubles de cuisine de style contemporain de couleur noire et blanche avec plan de travail en granit. L'ensemble est en très bon état.

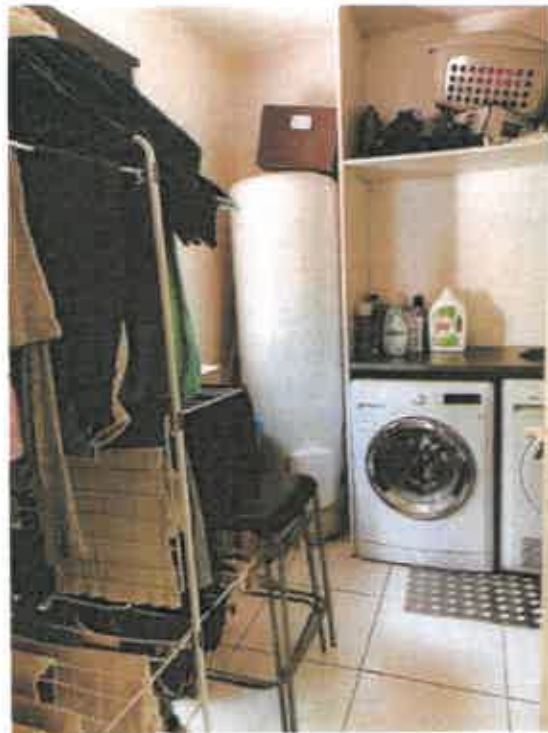
Laverie

Sol :
Carrelage disposé dans le prolongement de celui de la cuisine
Nota : très bon état.

Plinthes :
Carrelées assorties au carrelage du sol
Nota : très bon état.

Murs :
Peinture blanche
Nota : très bon état.

Plafond :
Peinture blanche
Nota : très bon état.

Le chauffe-eau électrique assurant la production d'eau chaude de la maison y est disposé et est en bon état de fonctionnement. Cette pièce dispose d'une arrivée et évacuation d'eau pour machine à laver ainsi que d'une porte avec vitre en oculus à un battant donnant sur le pignon droit de la maison.

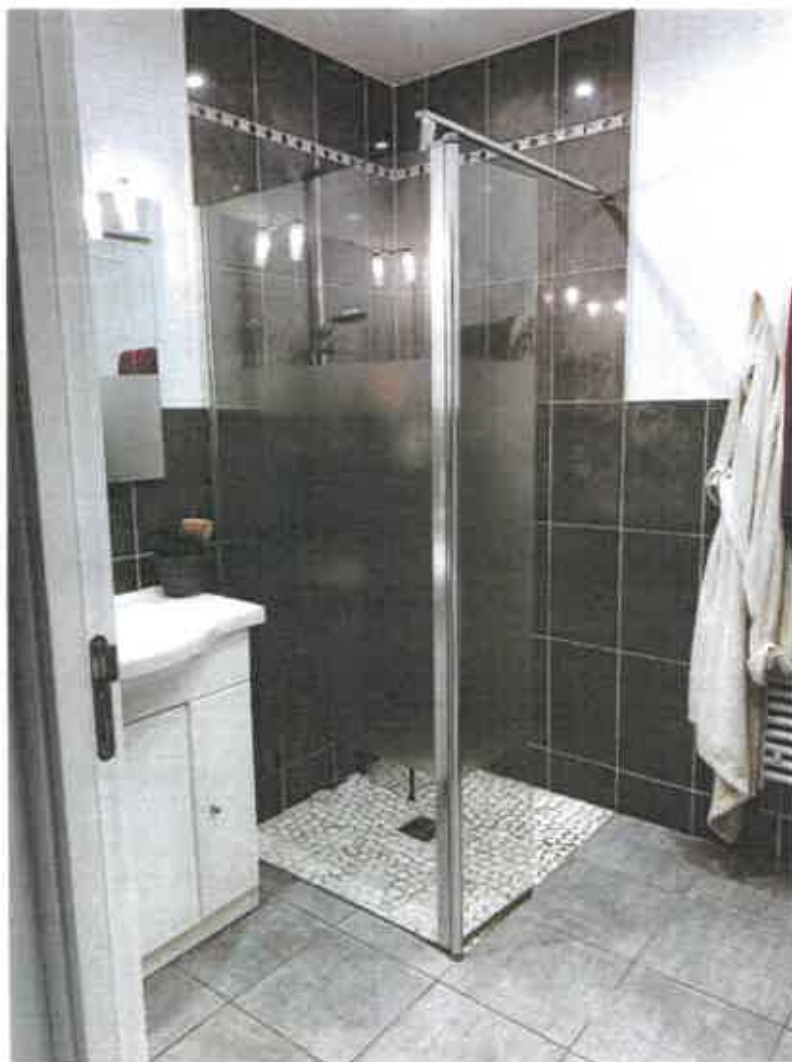
Salle d'eau

Sol :

Carrelage

Nota : bon état.

Carrelage en partie basse et peinture blanche au-dessus et carrelage

sur toute la hauteur dans la cabine de douche
Nota : très bon état.

Plafond :
Peinture blanche avec éclairage intégré
Nota : bon état.

La cuisine dispose d'un meuble de salle de bains composé d'une vasque avec robinet mitigeur reposant sur un meuble à trois battants, une cabine de douche avec bac à l'italienne et deux battants vitrés. Cette cabine de douche est équipée d'un robinet mélangeur, flexible de douche, douchette et barre de douche. L'ensemble est en bon état.

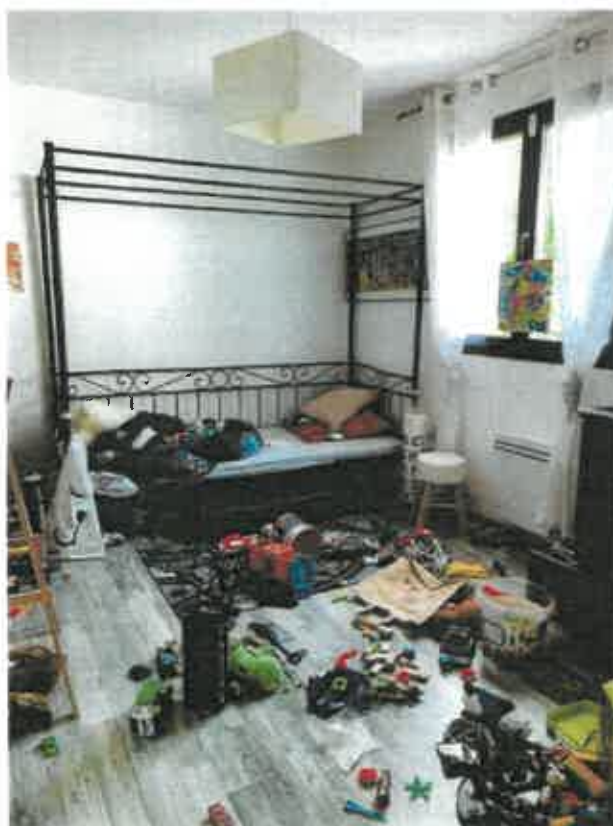
Chambre

Sol :
Parquet flottant
Nota : bon état.

Plinthes :
Bois assorti au revêtement de sol

Nota : bon état.

Murs :

Peinture blanche

La pièce est chauffée au moyen d'un radiateur électrique de marque NOIREAU, lequel est en bon état de fonctionnement et est éclairée par une fenêtre en aluminium, double vitrage à deux vantaux donnant vue sur la façade avant de la maison.

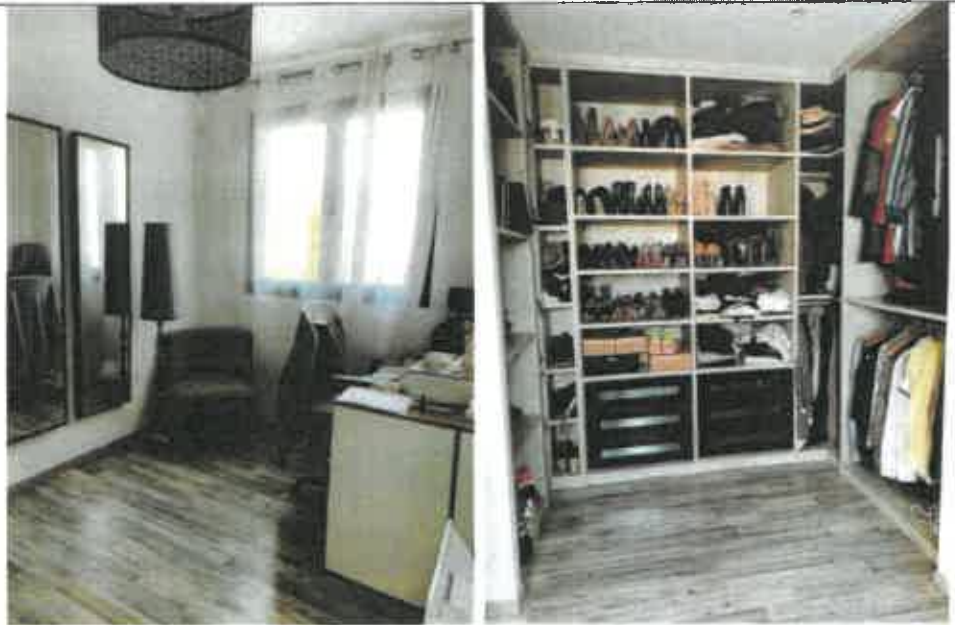
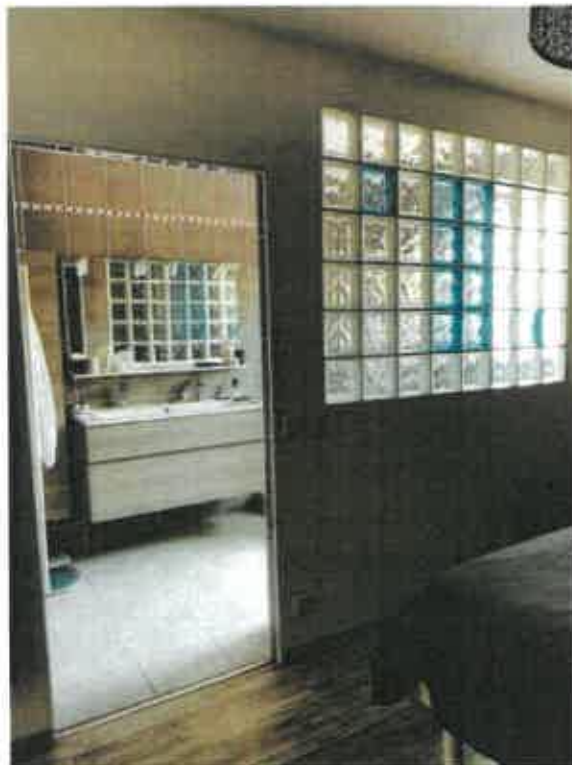
Chambre, Bureau et dressing

Sol :
Parquet flottant
Nota : bon état.

Plinthes :
Bois assorti au revêtement de sol
Nota : bon état.

Murs :
Peinture blanche
Nota : bon état ; une cloison de pavés de verre marque la séparation
entre la chambre et la salle d'eau.

Plafond :
Peinture blanche avec éclairage intégré
Nota : bon état.

La pièce est chauffée au moyen de radiateurs électriques, lesquels sont en bon état de fonctionnement et est éclairée par une fenêtre en aluminium, double vitrage à deux vantaux donnant vue sur la façade arrière de la maison, une porte-fenêtre en aluminium, double vitrage à deux vantaux coulissants donnant sur la façade arrière de la maison. Ces ouvertures sont toutes équipées de volets roulants, lesquels sont en bon état de fonctionnement.

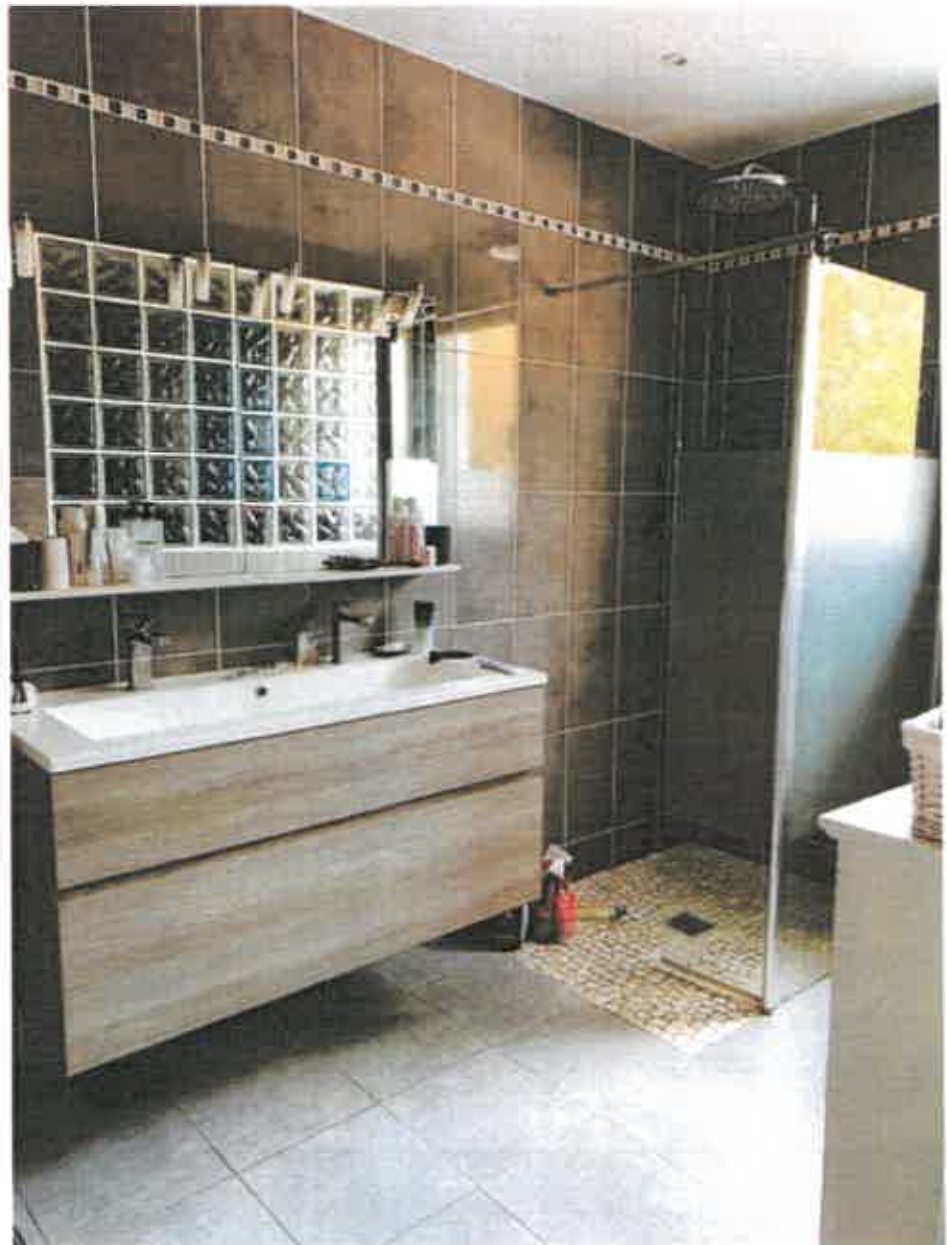
Salle d'eau

Sol :
Carrelage
Nota : bon état.

Murs :
Carrelage sur toute la hauteur et pavés de verre pour la cloison
contigüe à la chambre
Nota : bon état.

Plafond :
Peinture blanche avec éclairage intégré
Nota : bon état.

La pièce est équipée d'une cuvette de wc avec réservoir dorsal, une cabine de douche avec bac à l'italienne, robinet mélangeur, flexible de douche, douchette et pommeau de douche ainsi qu'une grande vasque de forme rectangulaire équipée de deux robinets mitigeurs reposant sur un meuble à deux tiroirs.

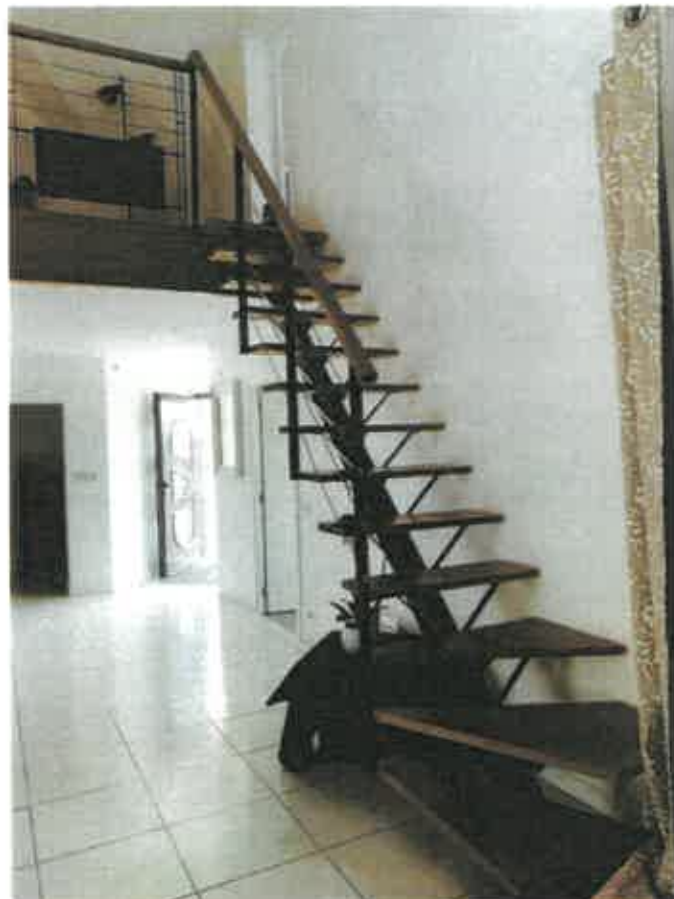
Ces constatations faites, je me suis transporté à l'étage en empruntant l'escalier dont les marches et le garde-corps sont en bon état.

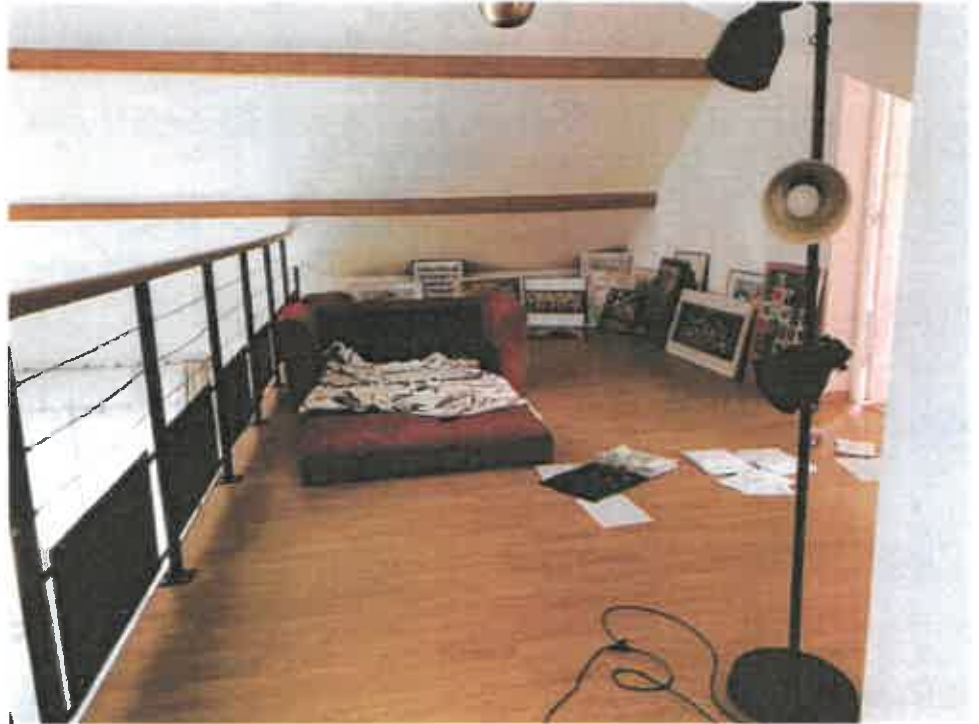
Dégagement - Mezzanine

Celui-ci donne une vue plongeante sur la pièce principale située au rez-de-chaussée. Le garde-corps est assorti à l'escalier.

Sol :
Parquet flottant
Nota : bon état.

Plinthes :
Bois assorti au revêtement de sol
Nota : bon état.

Murs :
Peinture blanche
Nota : bon état.

Plafond :
Peinture blanche et poutres apparentes
Nota : bon état.

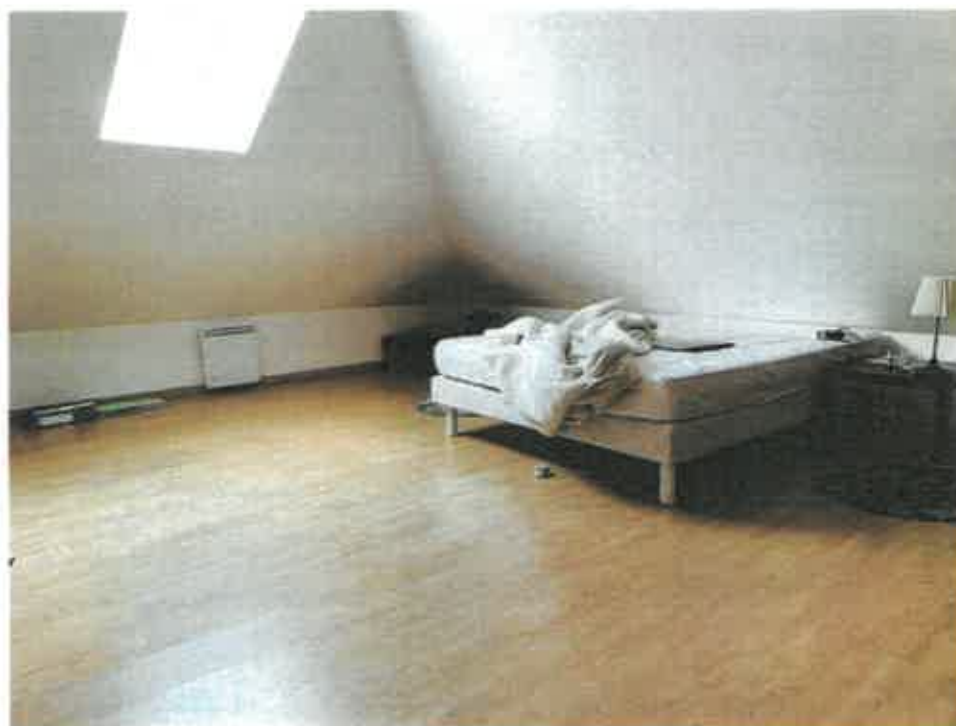
Chambre 1

Sol :
Parquet flottant
Nota : bon état.

Plinthes :
Bois
Nota : bon état.

Murs :
Peinture blanche
Nota : bon état.

Plafond :
Peinture blanche
Nota : bon état.

La pièce est éclairée par un velux donnant sur le pignon droit de la maison et est chauffée au moyen d'un radiateur électrique, lequel est en bon état.

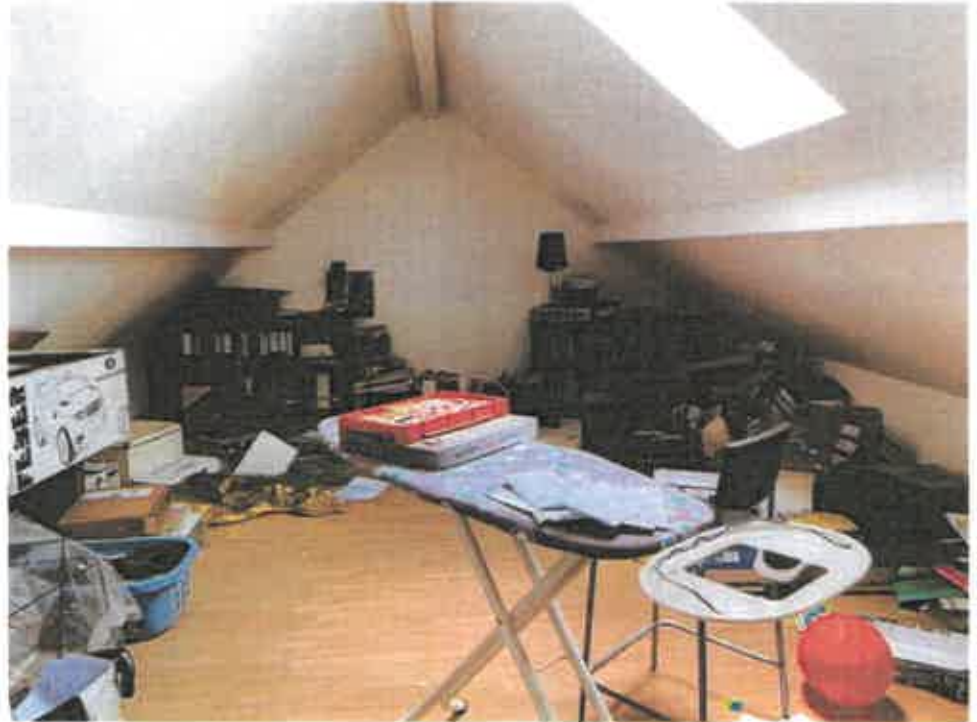
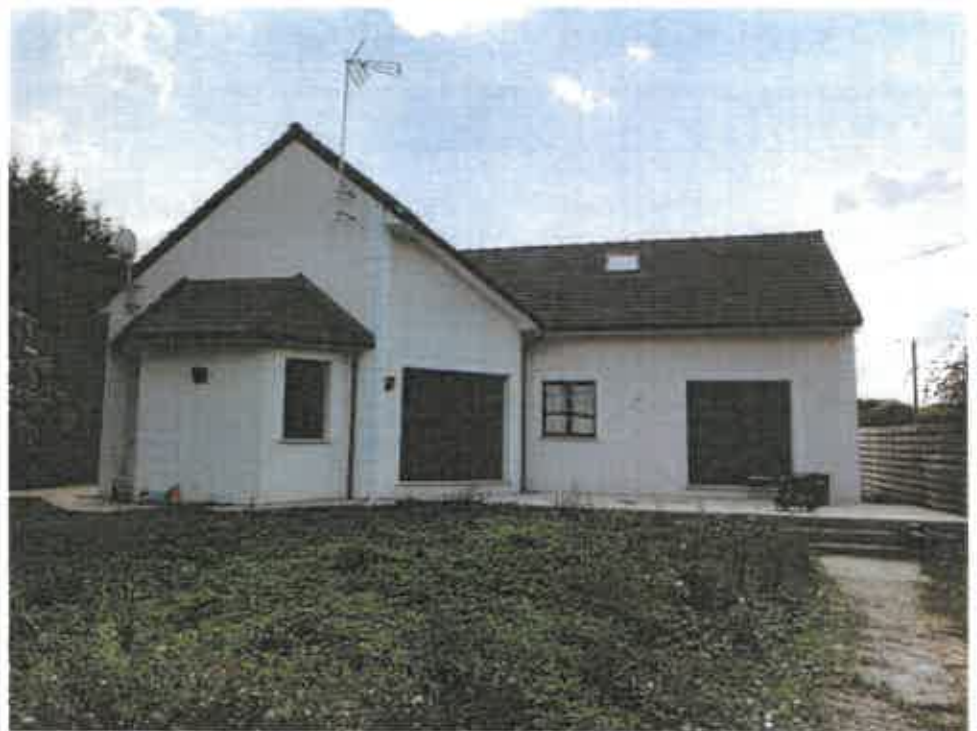
Chambre 2

Sol :
Parquet flottant
Nota : bon état.

Plinthes :
Bois assorti au revêtement de sol
Nota : bon état.

Murs :
Peinture blanche
Nota : bon état.

Plafond :
Peinture blanche
Nota : bon état.

La pièce est éclairée par un velux et est chauffée au moyen d'un radiateur électrique.
