PROCES-VERBAL
DE
DESCRIPTION

Les jour, mois et an que dessus, je me suis transporté sur la commune de Noyen sur Seine (Seine & Marne) au 2 chemin de la Soline accompagné d'un géomètre du Cabinet Milot Delaplace et d'un diagnostiqueur de la société BEA afin d'élaborer un procès-verbal de description de l'immeuble saisi.

Il s'agit d'une maison d'habitation se composant au rez-de-chaussée d'une cuisine, d'un salon, d'une salle à manger, d'une salle d'eau, d'une buanderie et d'un garage et à l'étage d'un dégagement, d'un wc, d'une salle de bains et de trois chambres.

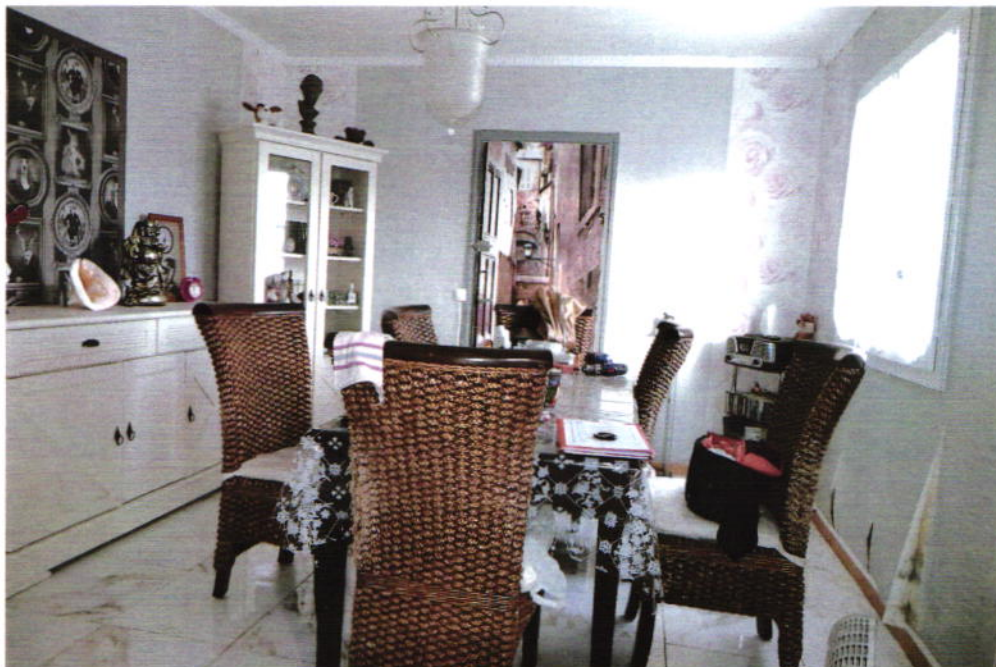
Salle à manger

Nota : bon état.

Nota : bon état

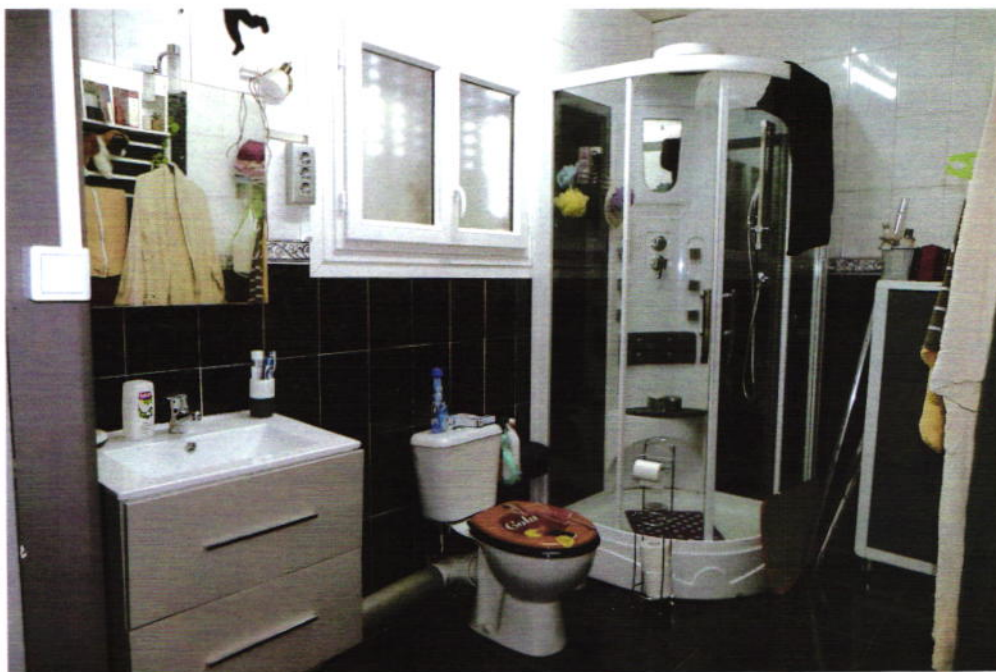
Salle d'eau

On y accède de la salle à manger par une porte en bois, laquelle est à l'état d'usage.

Sol :
Carrelage et marbre
Nota : bon état.

Murs :
Carrelage sur toute la hauteur
Nota : bon état.

Plafond :
Lames de PVC
Nota : bon état.

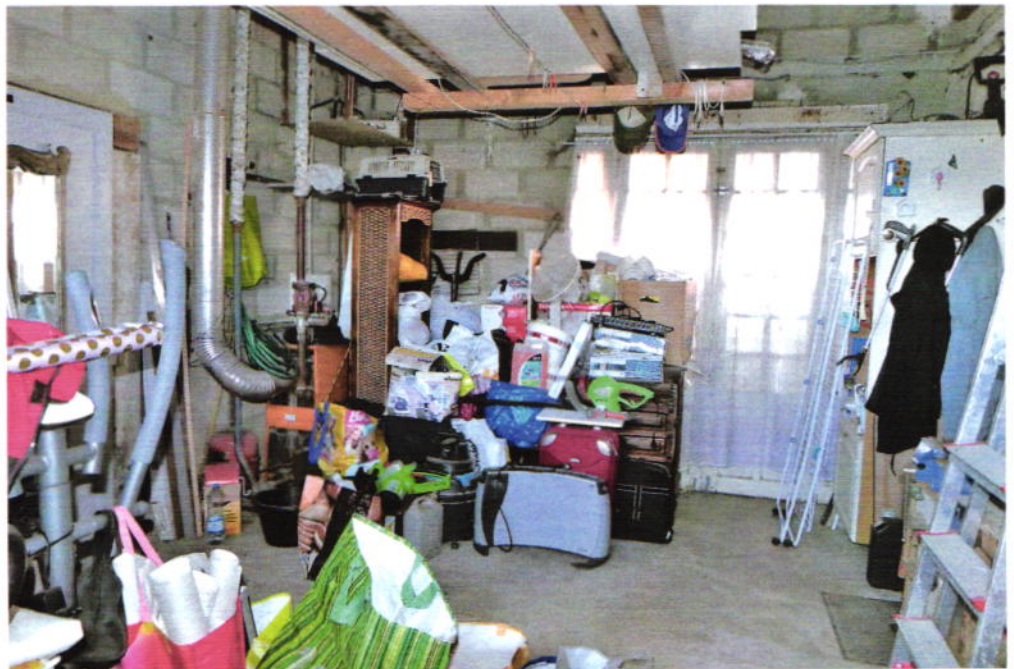
Buanderie

On y accède de la salle à manger par une porte en bois, laquelle est à l'état d'usage. Il s'agit d'une pièce en attente de revêtement.

Sol :
Ragréage
Nota : état brut.

Murs :
Parpaings
Nota : état brut.

Plafond :
Poutres et plancher
Nota : état brut.

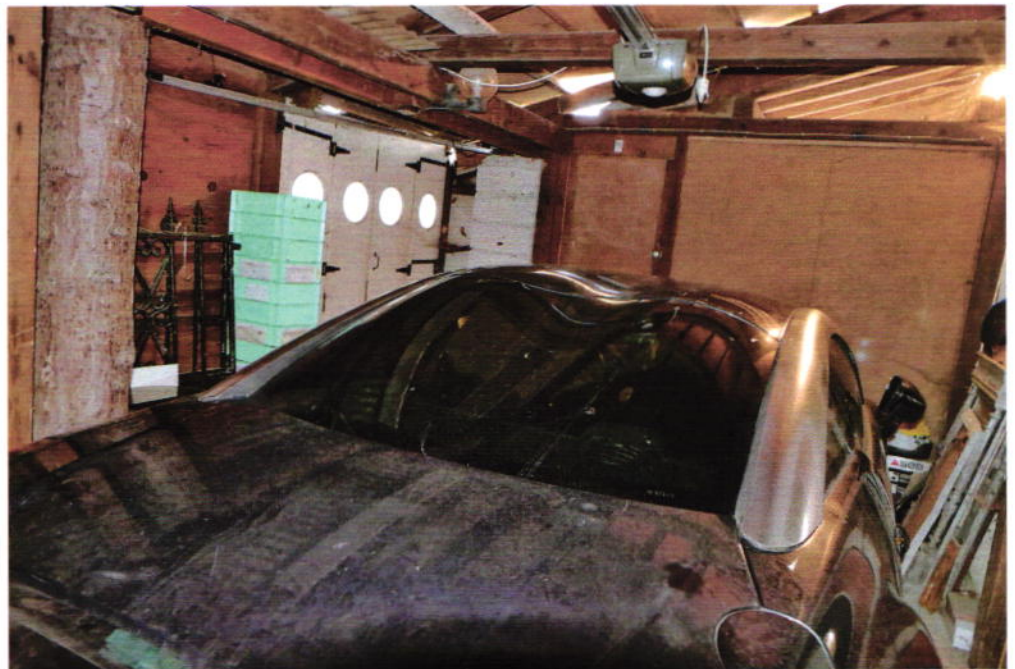
Garage

Ce garage permet de stationner un véhicule automobile, lequel y accède par une porte basculante métallique.

Sol :
Ragréage
Nota : état brut.

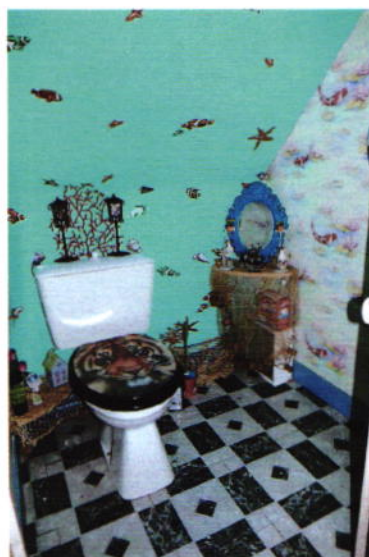
WC

Sol :
Linoléum
Nota : état d'usage.

Plinthes :
Bois
Nota : état d'usage.

Murs :
Papier
Nota : état d'usage.

Plafond sous pente :
Papier
Nota : état d'usage.

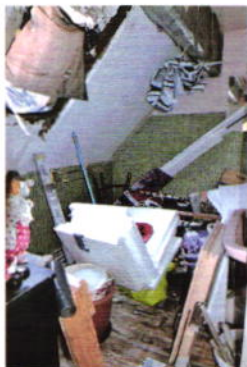
Salle de bains

On y accède du dégagement par une porte en bois dont les revêtements sont vétustes.

Je constate que cette pièce est en cours de travaux ; les revêtements étant vétustes.

En outre, la lucarne éclairant la pièce a fait l'objet d'un sinistre et est endommagée.

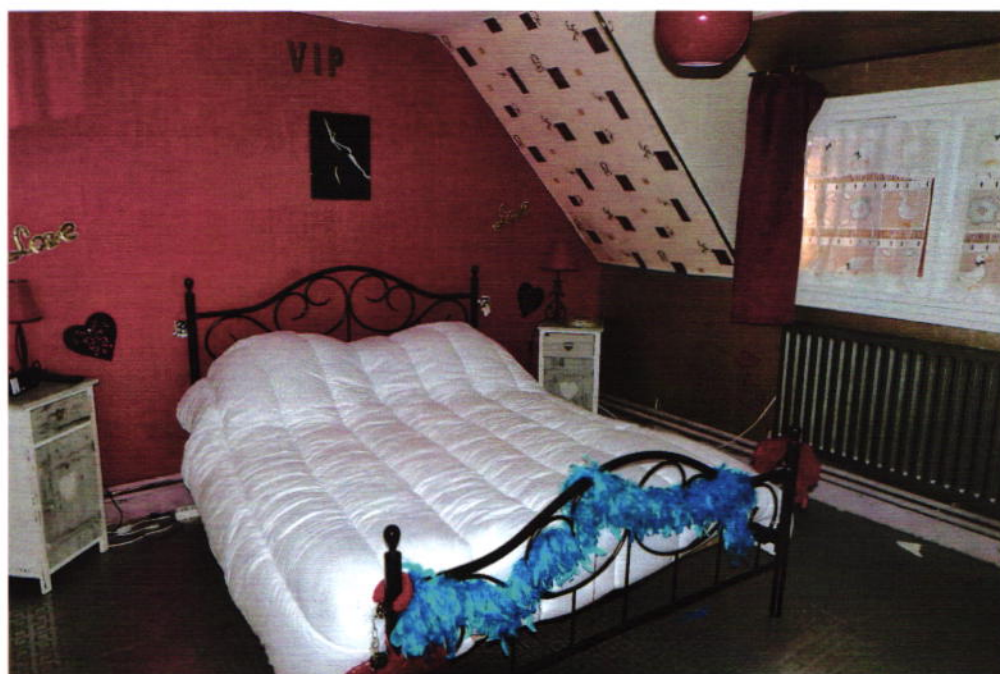
Chambre 1

Sol :
Dalles de linoléum
Nota : état d'usage.

Plinthes :
Bois
Nota : état d'usage.

Murs :
Papier
Nota : état d'usage.

Plafond :
Peinture
Nota : vétuste.

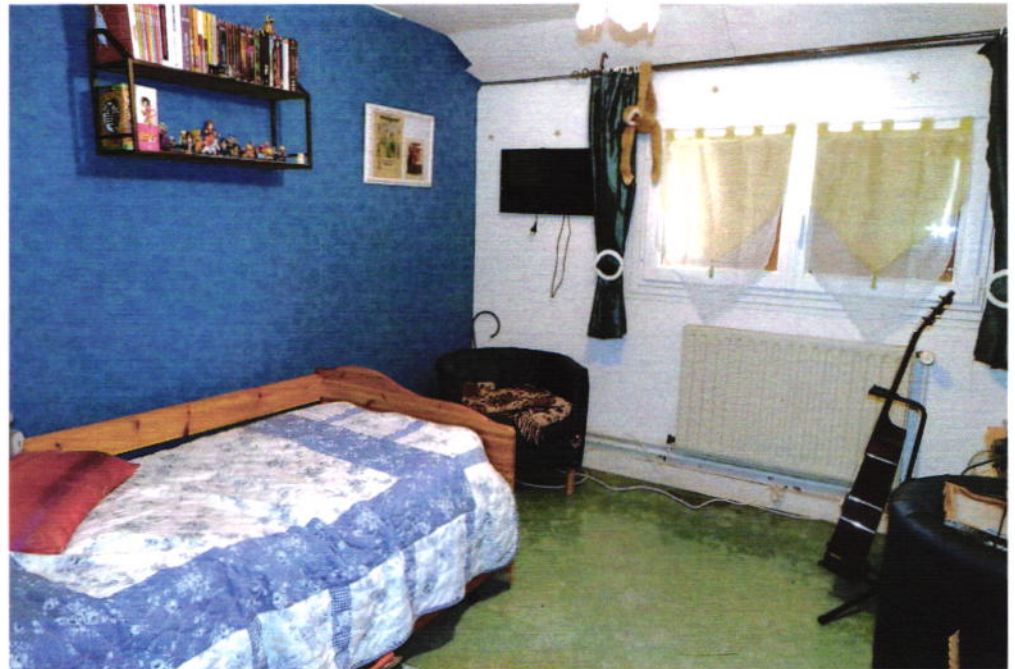
Chambre 2

On y accède du dégagement par une porte en bois dont les baguettes décoratives se sont détachées sur la face extérieure.

Sol :
Dalles de linoléum
Nota : état d'usage.

Plinthes :
Bois
Nota : état d'usage.

Murs :
Papier
Nota : état d'usage.

Plafond :
Peinture
Nota : vétuste ; présente plusieurs fissures.

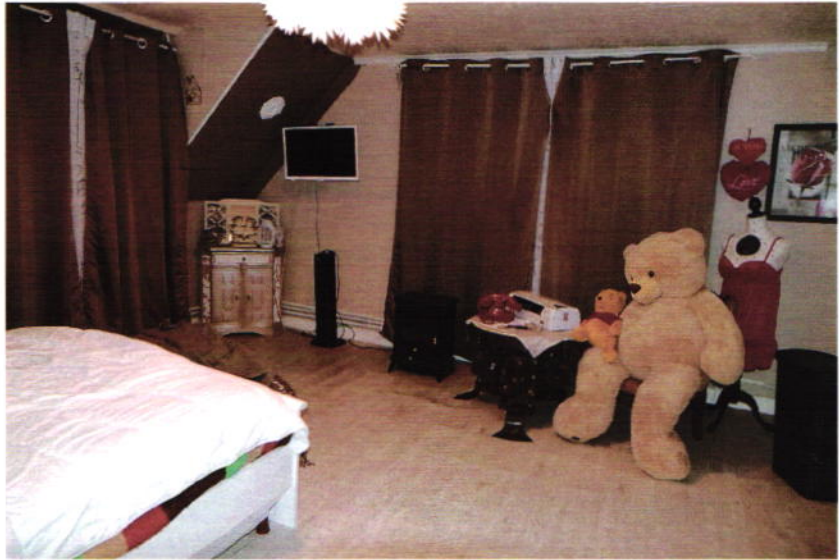
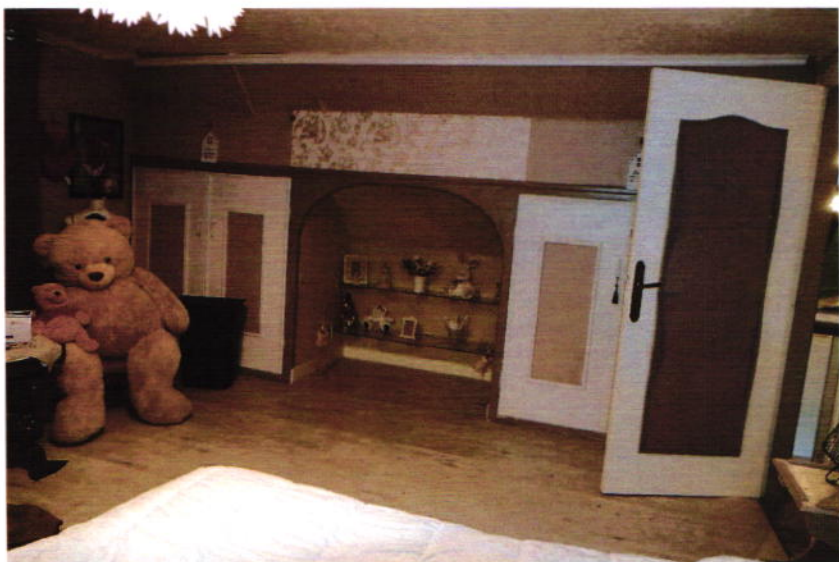
Chambre 3

On y accède du dégagement par une porte en bois dont les baguettes de décoration sont décollées.

Sol :
Parquet flottant
Nota : état d'usage.

Plinthes :
Bois
Nota : état d'usage.

Murs :
Papier
Nota : état d'usage.

Plafond :
Dalles de polystyrène
Nota : état d'usage.
