PROCES-VERBAL
DE
DESCRIPTION

Les jour, mois et an que dessus, je me suis transporté sur la commune d'Ozoir la Ferrière (Seine & Marne) au 2 avenue du Maréchal Foch accompagné d'un géomètre du Cabinet Milot Delaplace afin d'élaborer un procès-verbal de description de l'immeuble saisi.

Il s'agit d'une maison d'habitation occupée par Monsieur et Madame MAJID et leurs enfants se composant au rez-de-chaussée d'un wc, d'une pièce principale, d'un dégagement, d'une cuisine, d'une buanderie, d'une arrière-cuisine et d'une suite parentale, au premier étage d'une entrée, d'un couloir, de deux chambres, d'un salon, d'un séjour et d'une salle de bains et au deuxième étage deux chambres et une salle de bains.

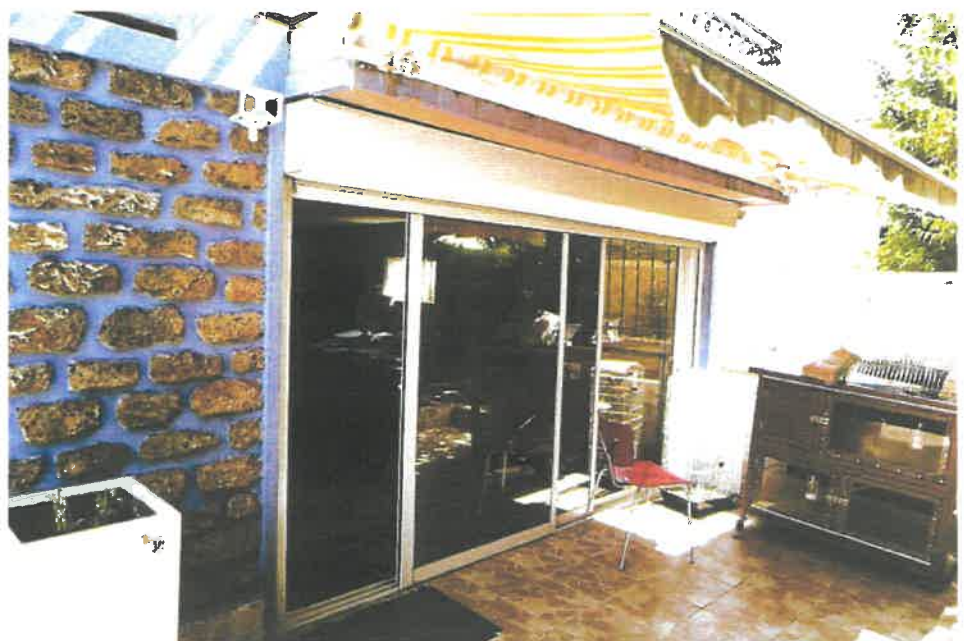
Rez-de-chaussée

On accède à un petit dégagement par une baie vitrée donnant sur la terrasse en façade. La terrasse bénéficie d'un store banne se déployant de la maison jusqu'à la haie de conifères.

Sol :
Stratifié
Nota : état d'usage.

Murs :
Stratifié en partie basse et peinture en partie supérieure
Nota : état d'usage.

Plafond :
Dalles de polystyrène
Nota : bon état.

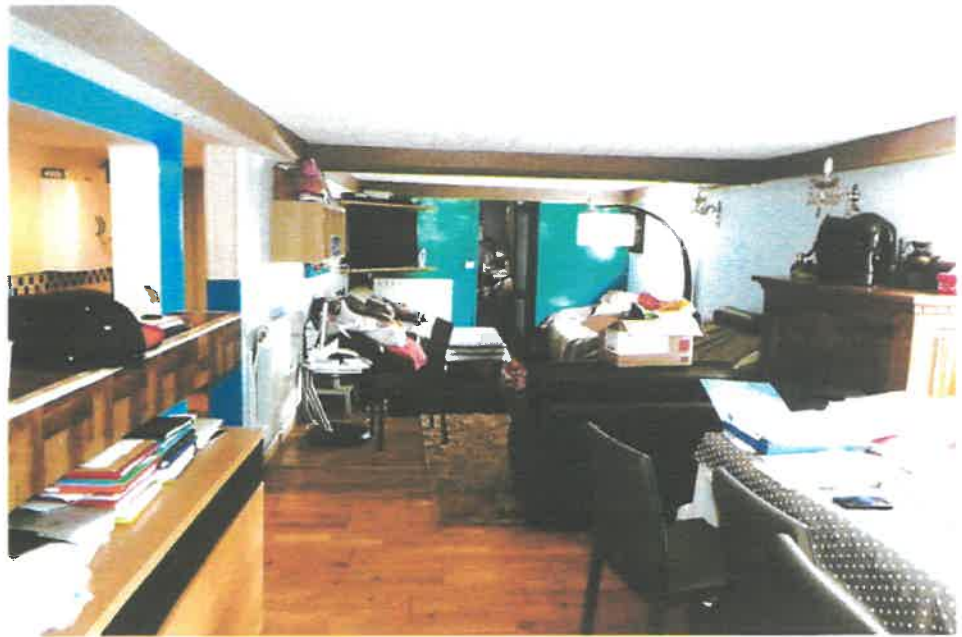
Pièce principale

Sol :
Parquet
Nota : bon état ; je constate toutefois que quelques lames sont disjointes.

Plinthes :
Bois
Nota : état d'usage.

Murs :
Peinture
Nota : bon état.

Plafond :
Dalles de polystyrène
Nota : bon état.

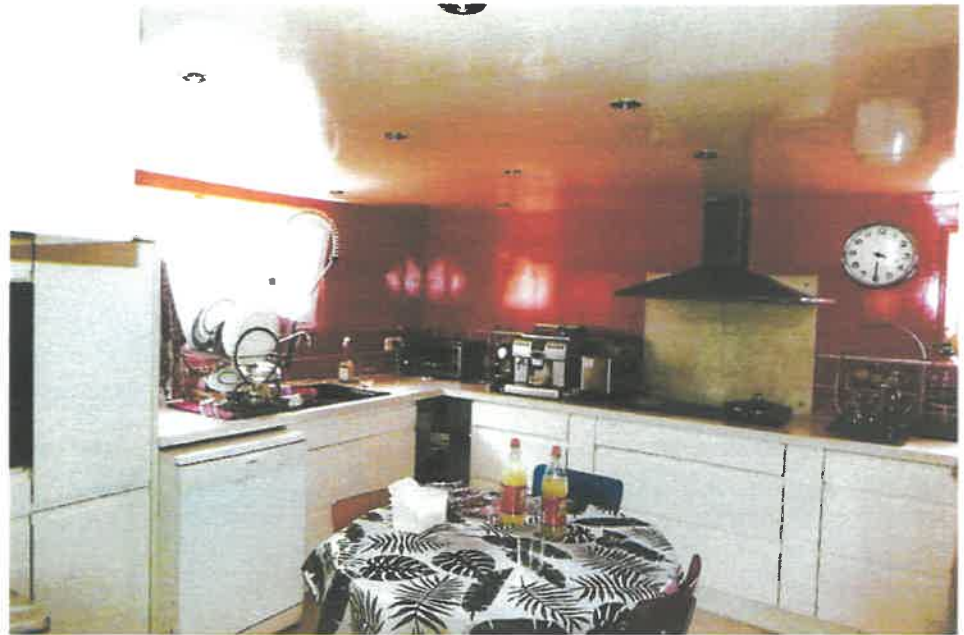
Cuisine

Sol :
Carrelage (dalles 40x40)
Nota : bon état.

Plinthes :
Carrelées
Nota : bon état.

Murs :
Peinture de couleurs différentes et carrelage en crédence
Nota : bon état.

Plafond :
Peinture laquée avec éclairage intégré
Nota : bon état.

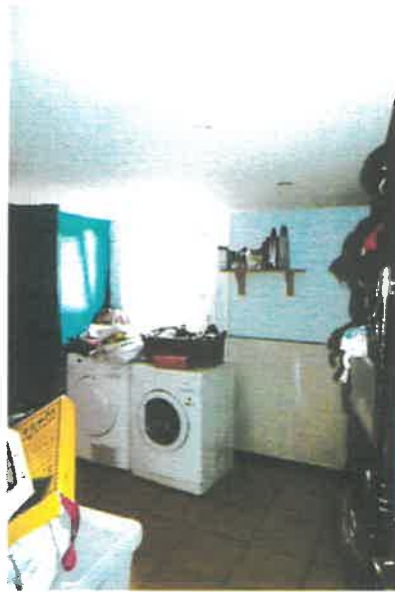
Buanderie

Sol :
Carrelage
Nota : état d'usage.

Plinthes :
Carrelées
Nota : état d'usage.

Murs :
Carrelage en partie basse et peinture au-dessus
Nota : bon état d'usage.

Plafond :
Peinture blanche avec éclairage intégré
Nota : bon état.

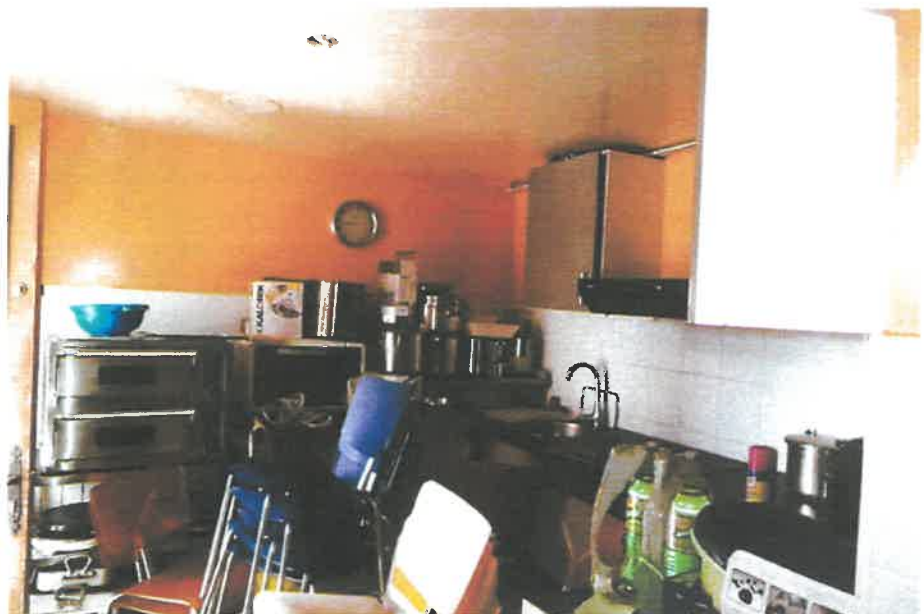
Arrière-cuisine

Sol :
Carrelage
Nota : état d'usage.

Murs :
Carrelage sur une hauteur d'environ 1m50 et peinture au-dessus
Nota : état d'usage.

Plafond :
Peinture blanche avec éclairage intégré
Nota : sensiblement usagée.

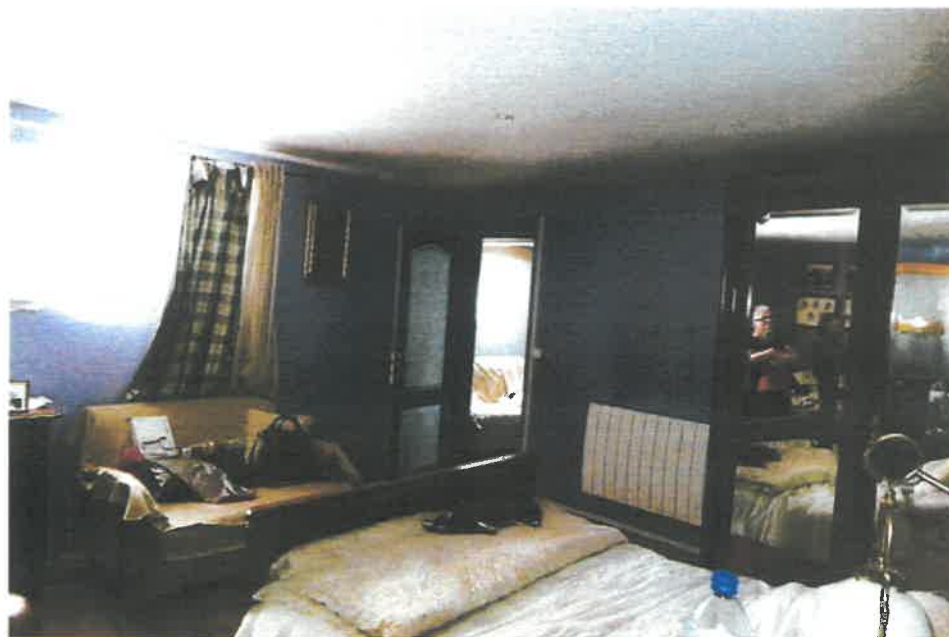
Suite parentale

Sol :
Parquet flottant
Nota : état d'usage nonobstant quelques lames sensiblement disjointes.

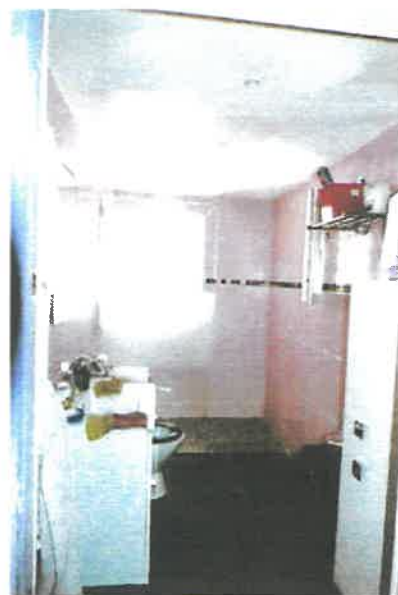
Salle de bains

Sol :
Carrelage
Nota : bon état.

Murs :
Carrelage sur toute la hauteur
Nota : bon état.

Plafond :
Peinture blanche avec trois éclairages intégrés
Nota : sensiblement usagée ; ne présente pas une teinte uniforme.

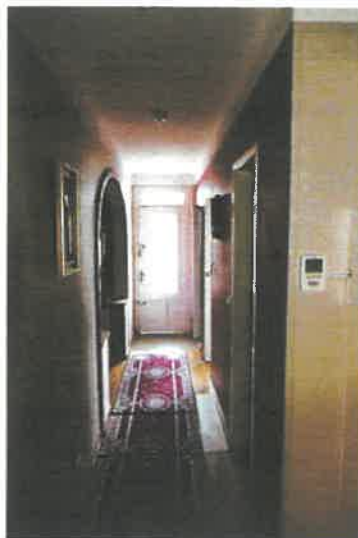
Couloir

Sol :
Parquet
Nota : état d'usage.

Plinthes :
Bois
Nota : bon état.

Murs :
Peinture
Nota : bon état.

Plafond :
Peinture blanche avec éclairage intégré
Nota : bon état.

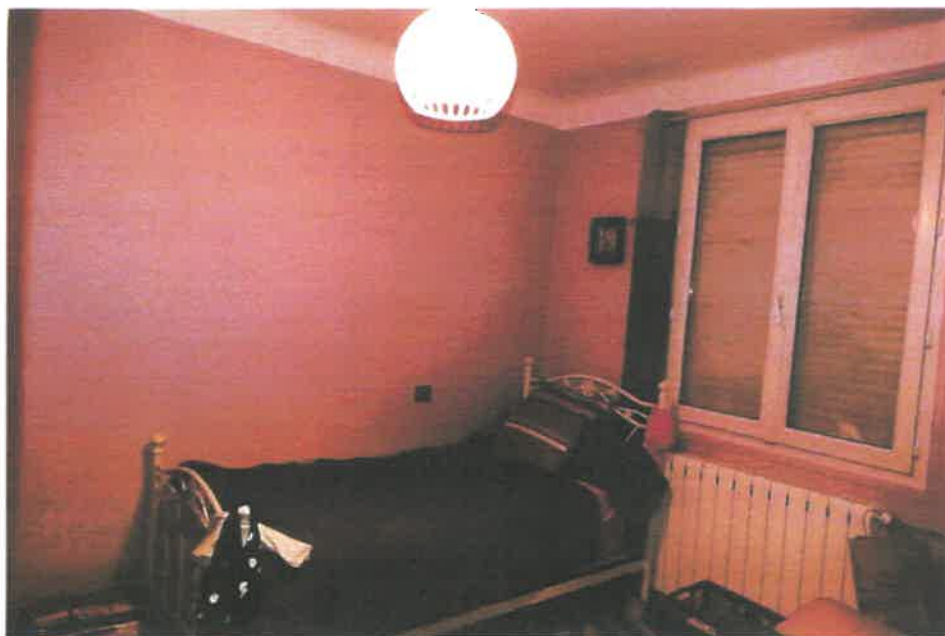
Chambre 1
(fond du couloir gauche)

Sol :
Parquet
Nota : bon état.

Plinthes :
Bois
Nota : bon état.

Murs :
Peinture
Nota : bon état.

Plafond :
Peinture blanche
Nota : bon état.

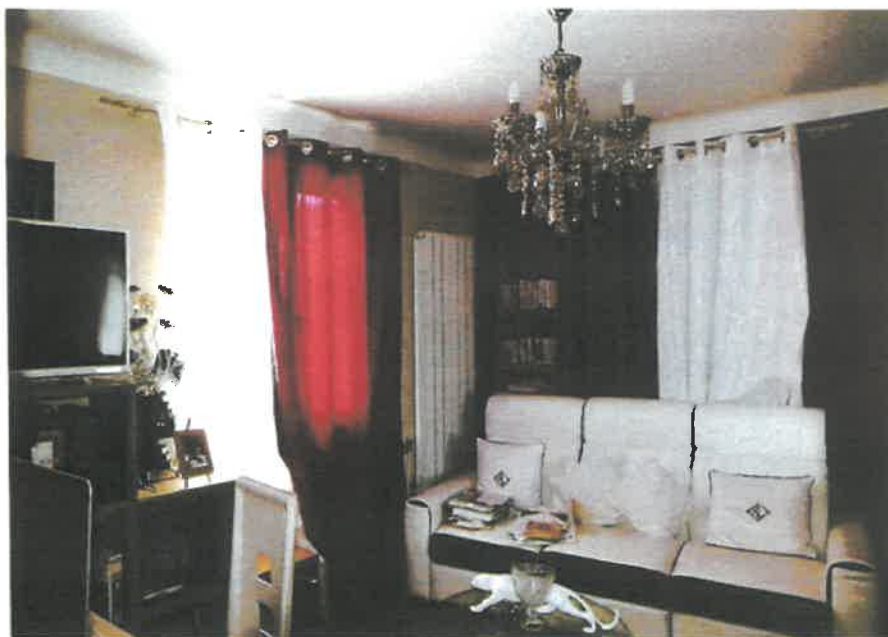
2^{ème} partie du salon

Sol :
Parquet
Nota : bon état.

Plinthes :
Bois
Nota : bon état.

Murs :
Peinture
Nota : bon état.

Plafond :
Peinture blanche
Nota : bon état.

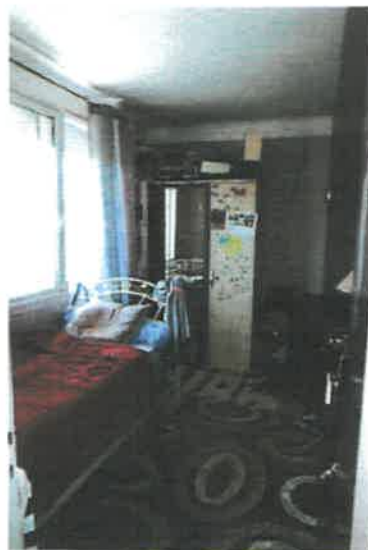
Chambre 2

On y accède de l'entrée par une porte en bois, laquelle est à l'état d'usage.

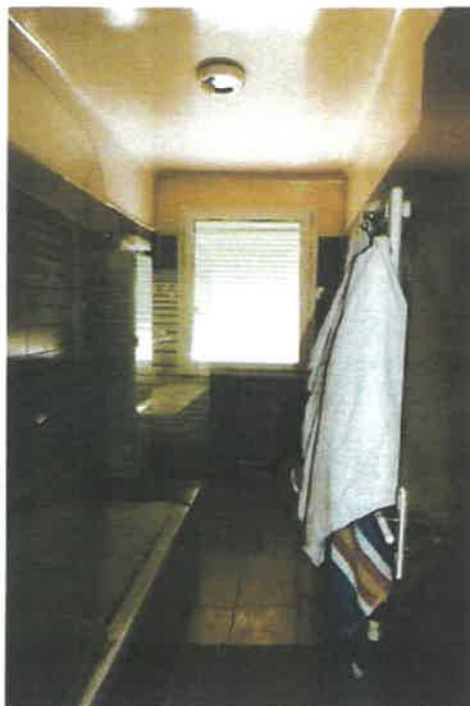
Salle de bains

Sol :
Carrelage
Nota : bon état.

Murs :
Carrelage sur une hauteur
d'environ deux mètres et
peinture au-dessus
Nota : bon état.

Plafond :
Peinture blanche
Nota : bon état.

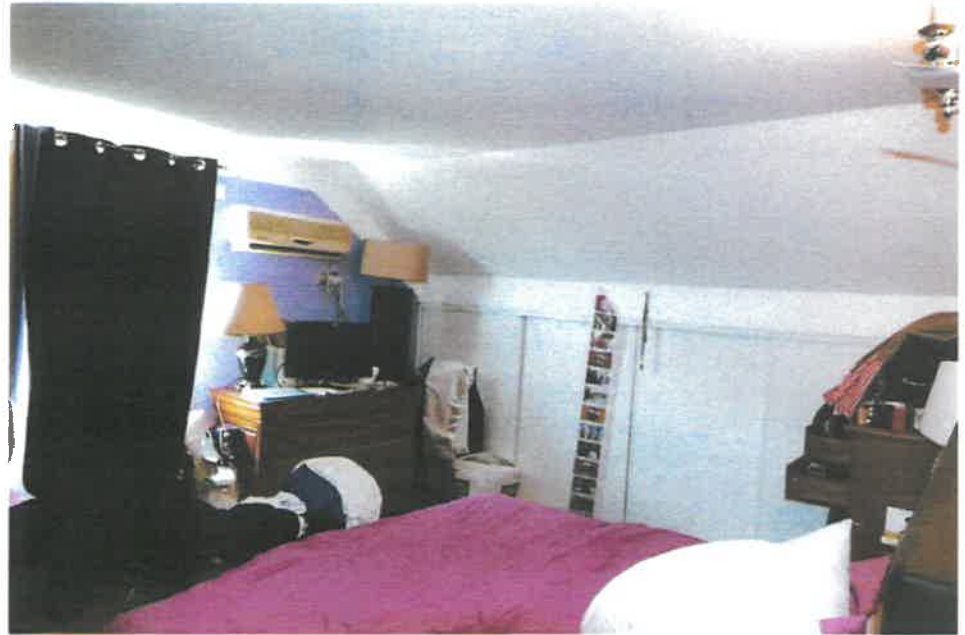
Chambre 1

Sol :
Parquet
Nota : bon état.

Plinthes :
Bois
Nota : bon état.

Murs :
Peinture
Nota : bon état.

Plafond :
Peinture blanche
Nota : bon état.

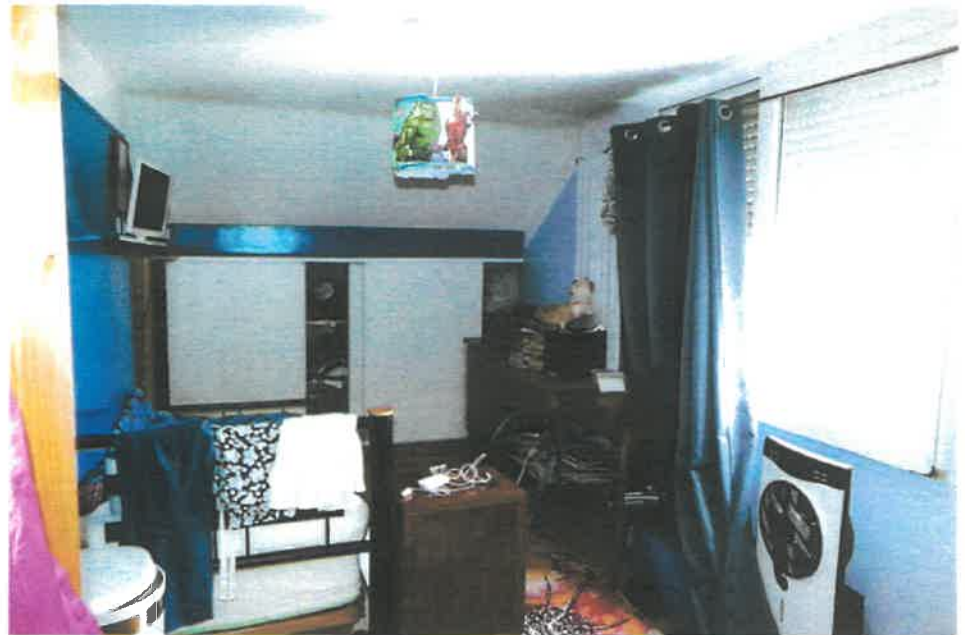
Chambre 2

Sol :
Parquet
Nota : bon état.

Plinthes :
Bois revêtu de peinture
Nota : bon état.

Murs :
Peinture
Nota : bon état.

Plafond :
Peinture blanche
Nota : bon état.

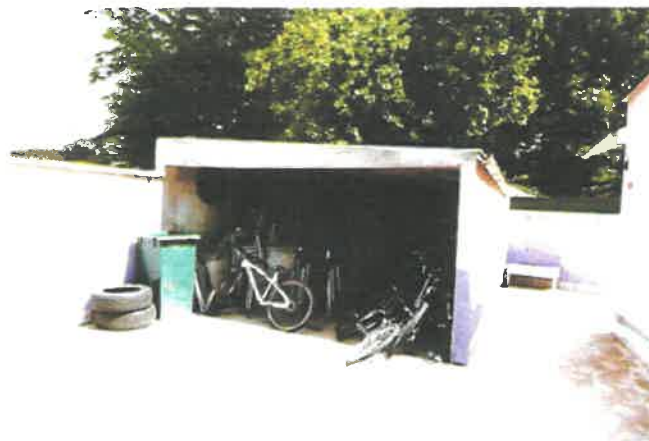
La maison bénéficie d'un garage (sans fermeture en façade).

Les sols, murs et plafond sont à l'état brut.
