Dossier N° TC 387 020

Un procès-verbal de description,

Sur la commune de FONTAINE-FOURCHES (Seine-et-Marne), 1 Rue des Haies,

Une maison d'habitation cadastrée section G n° 402, lieu-dit « Fourches » pour 15 a et 27 ca.

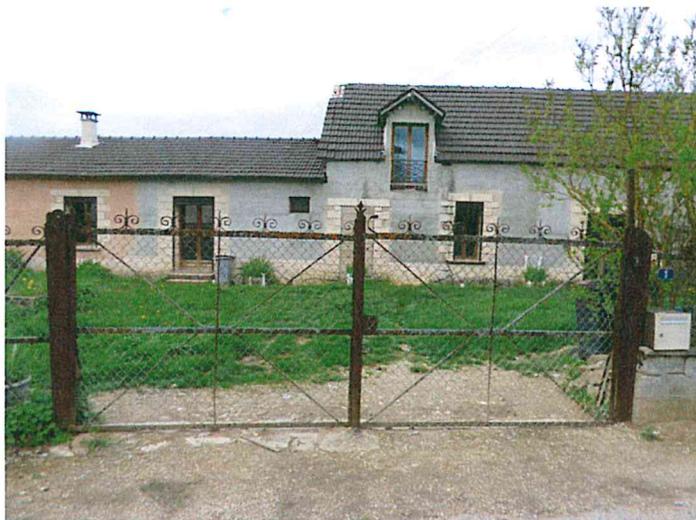
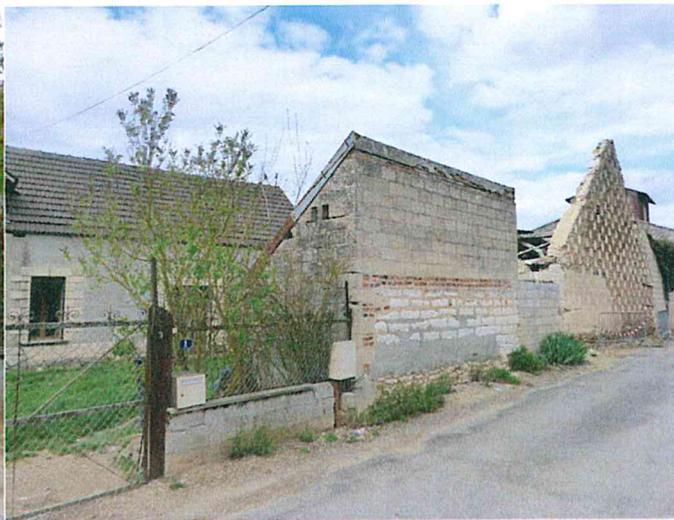
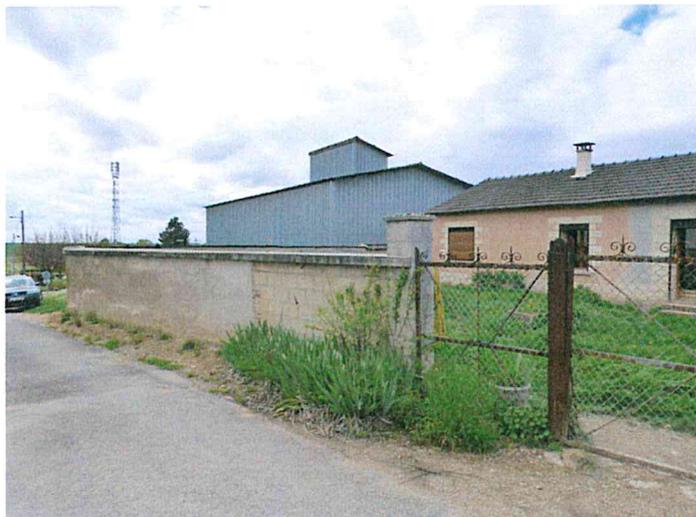
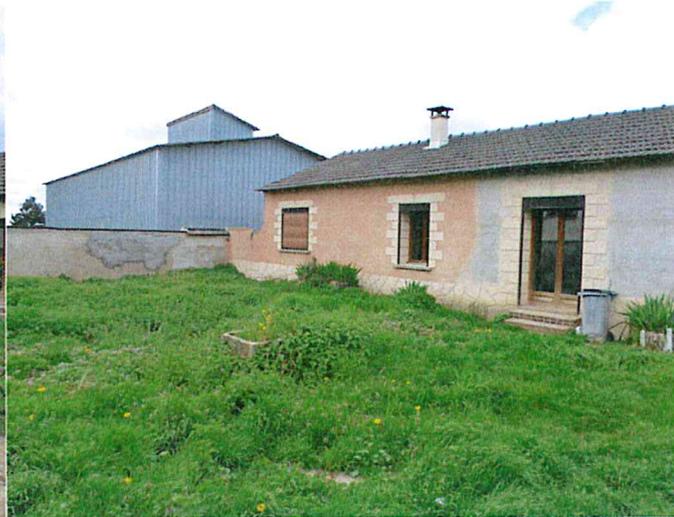
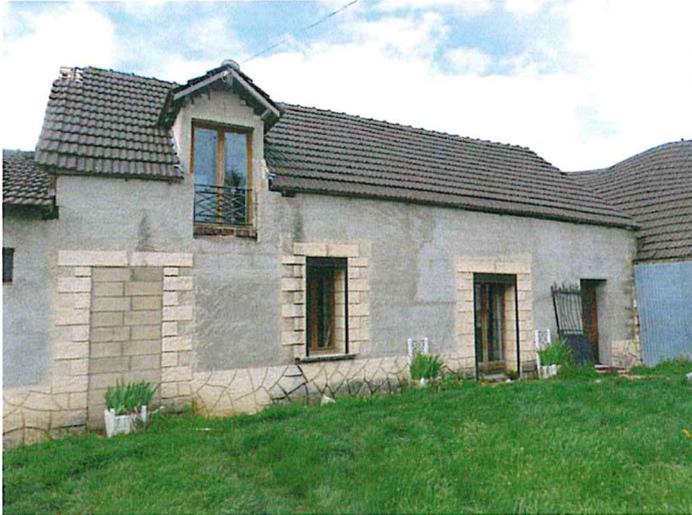
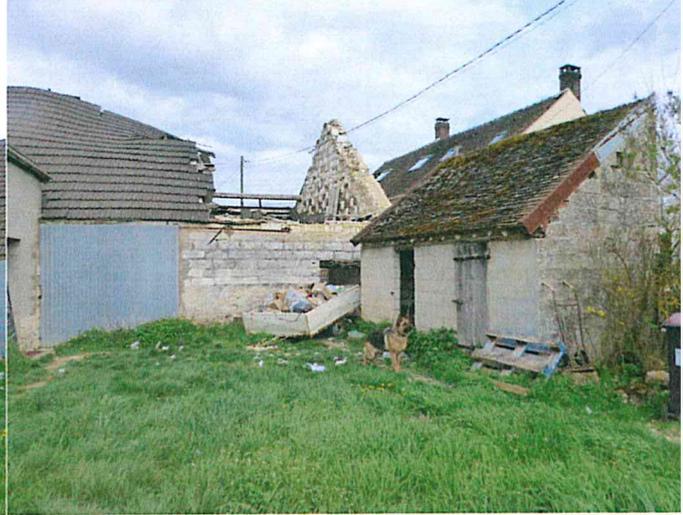
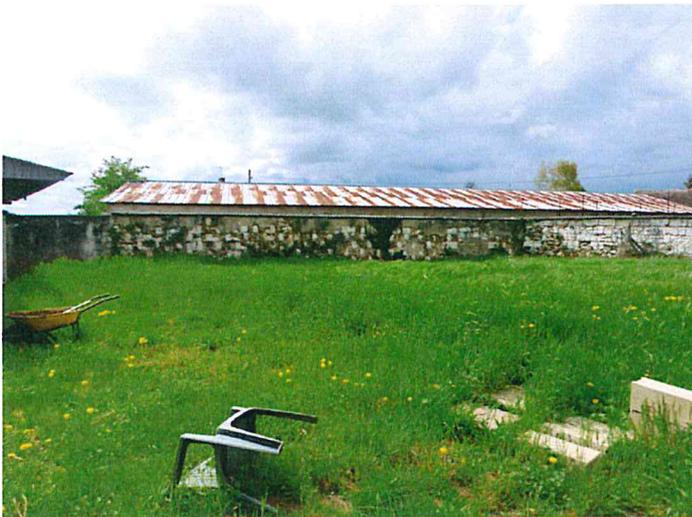
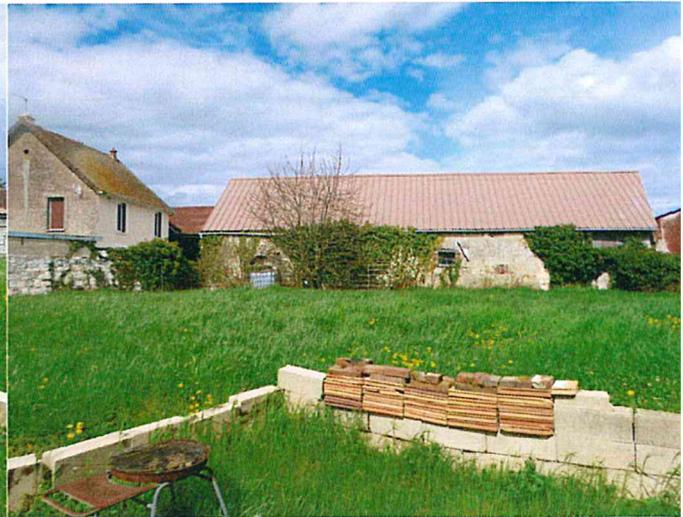
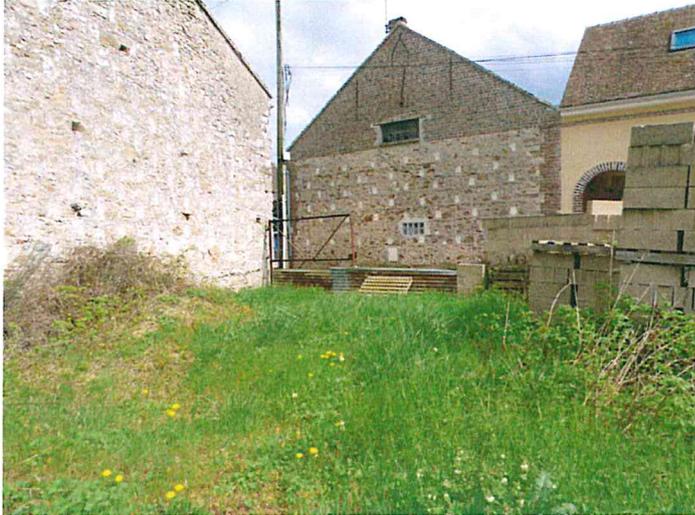
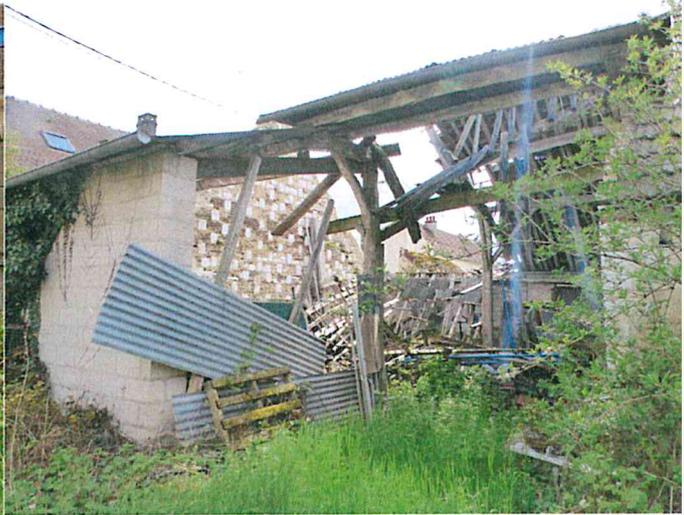
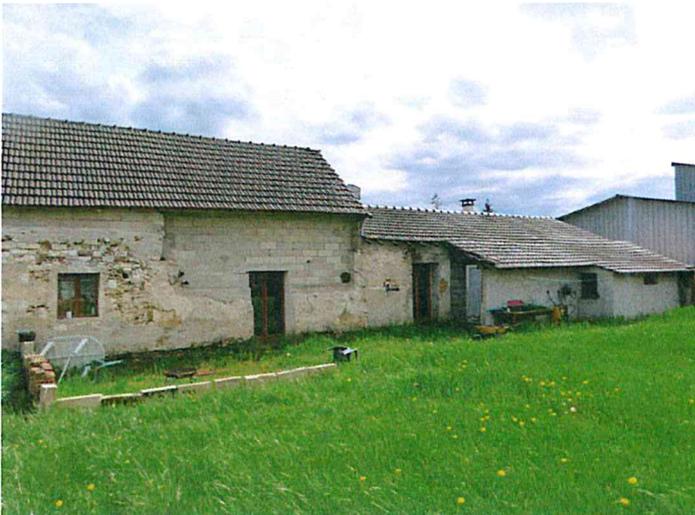
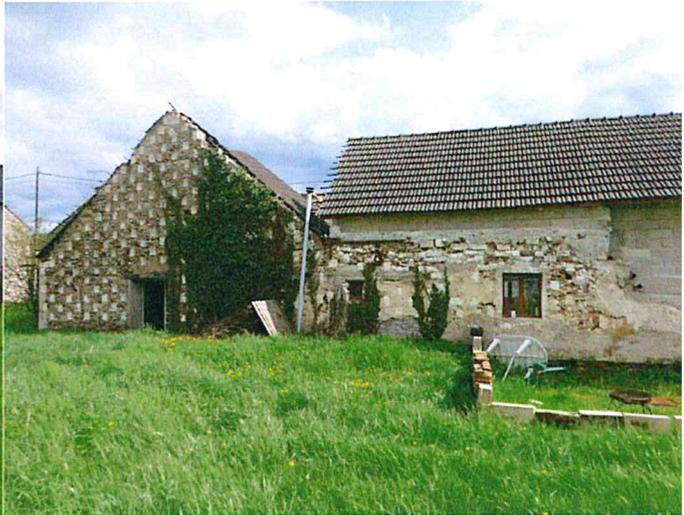
Photographies n° 001 à 012.

La toiture est recouverte de tuiles mécaniques. Plusieurs tuiles sont manquantes. Une sortie de cheminée est visible.

À droite de la maison, en mitoyenneté, une grange partiellement effondrée. Sous la grange, une cave. L'ensemble de l'édifice est inaccessible lors de mes constatations car menaçant ruine.

La toiture est recouverte de tuiles mécaniques. De nombreuses tuiles sont manquantes. Une antenne satellite est visible.

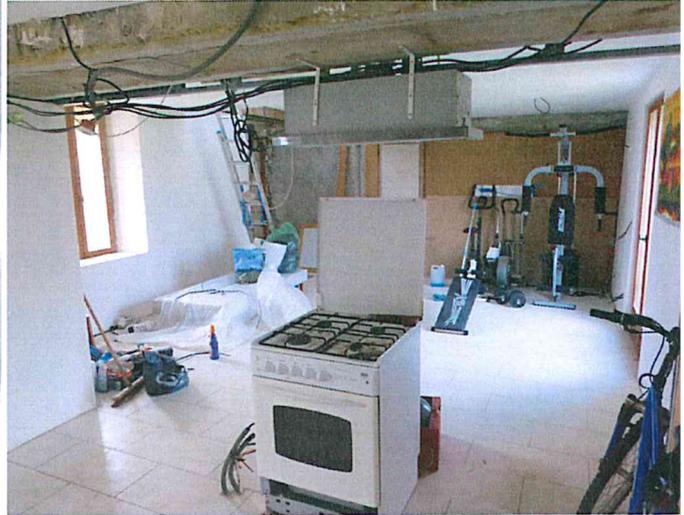
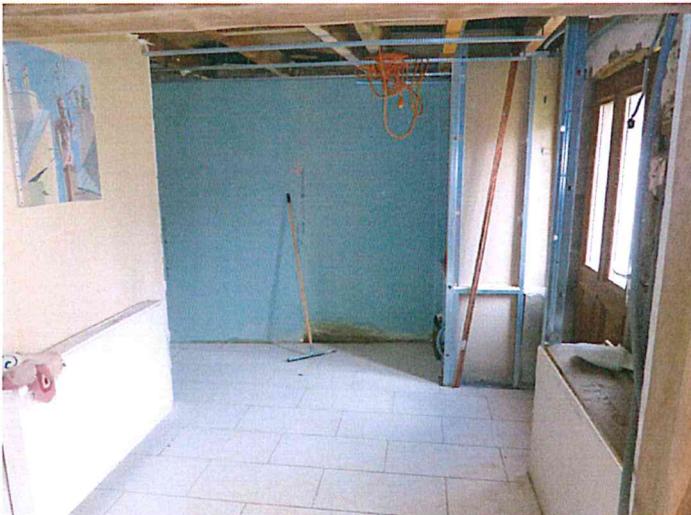
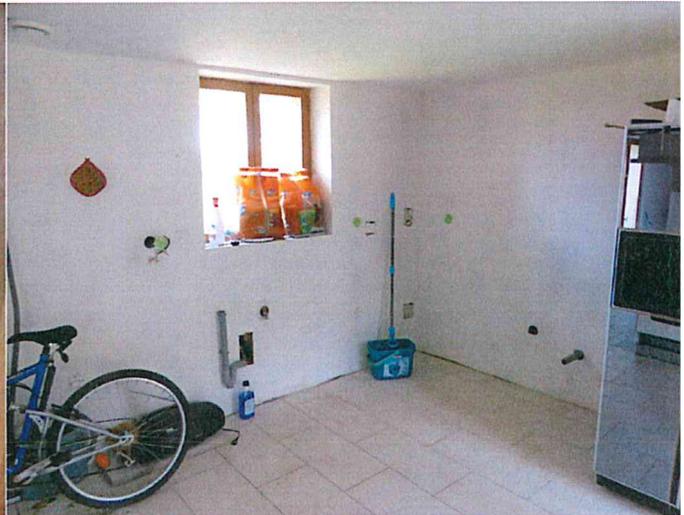
Photographies n° 014 à 016.

De nombreux fils électriques dénudés, câbles électrique, gaines d'évacuation et d'arrivée d'eau sortent des murs, du plafond et du sol.

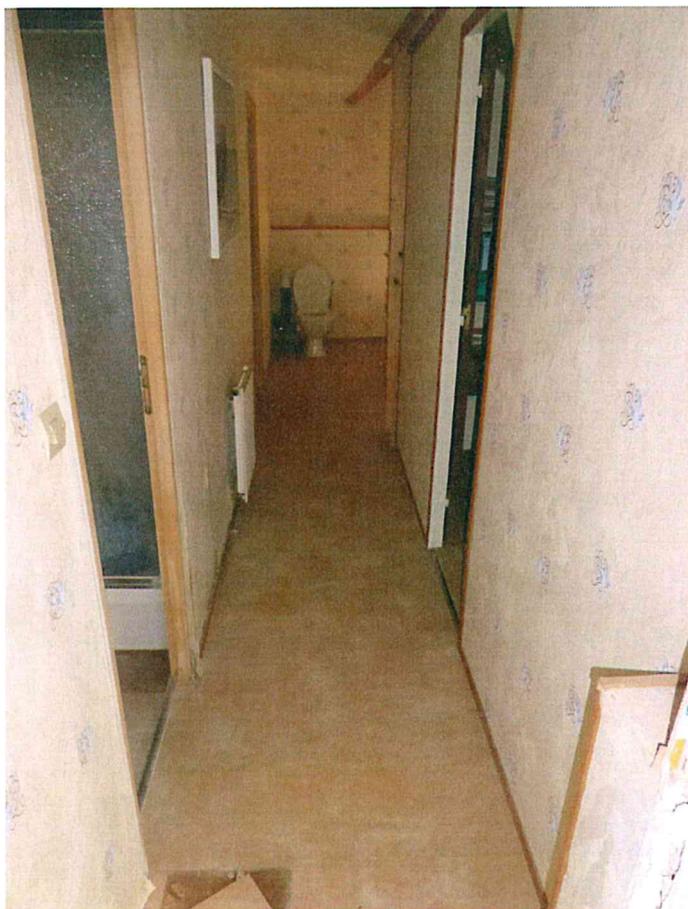
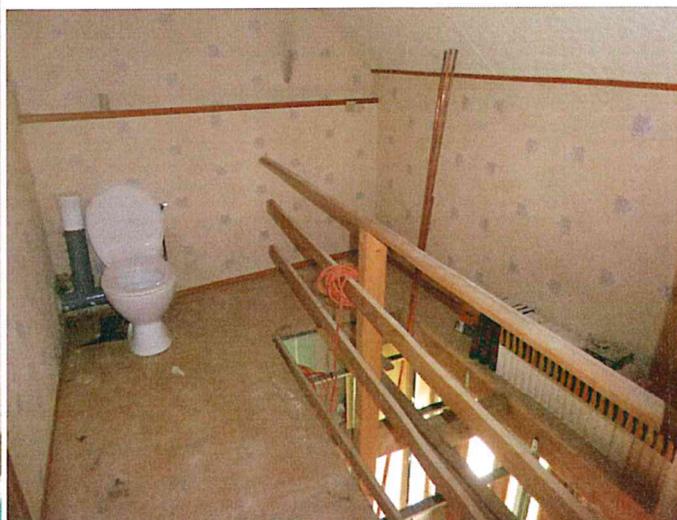
Photographies n° 023 et 024.

Sur les murs, une importante fissure est visible.

Au fond du couloir, au sol, une ouverture avec garde-corps provisoire.

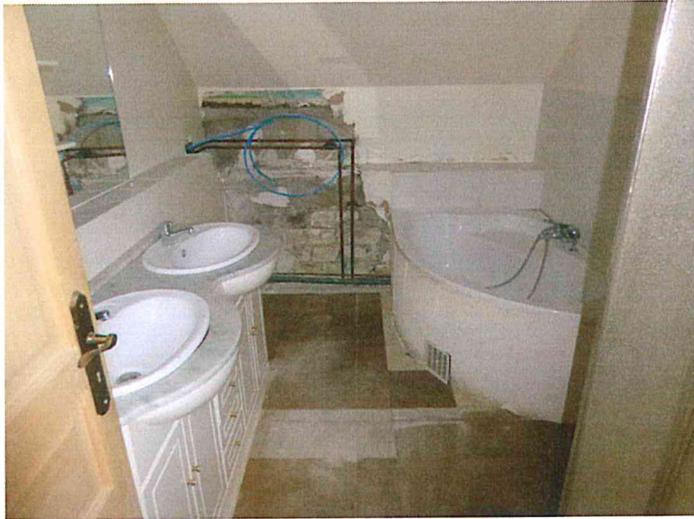
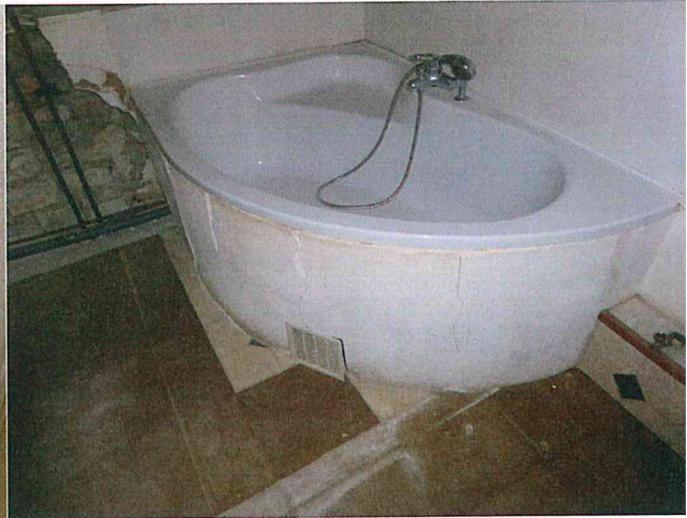
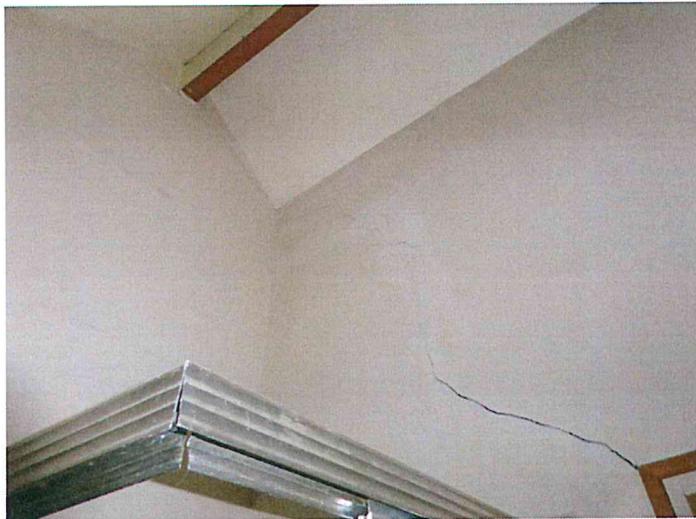
Photographies n° 025 à 027.

Les murs et la soupente sont partiellement recouverts de peinture, des éléments de charpente sont apparents. Une importante fissure traverse plusieurs murs.

Une baignoire d'angle avec robinet mitigeur, flexible de douche et douchette. Le tablier de la baignoire présente de nombreuses et importantes fissures.

Un receveur de douche ceinturé par deux portes en plexiglas, avec robinet mélangeur, flexible de douche et barre d'accroche. Absence de douchette.

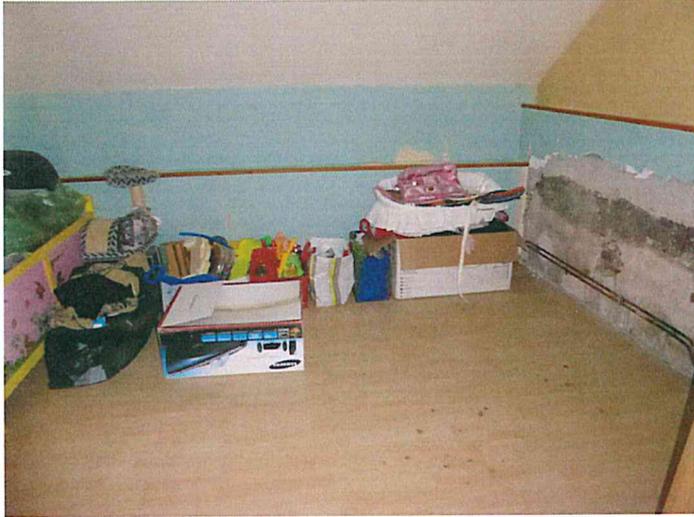
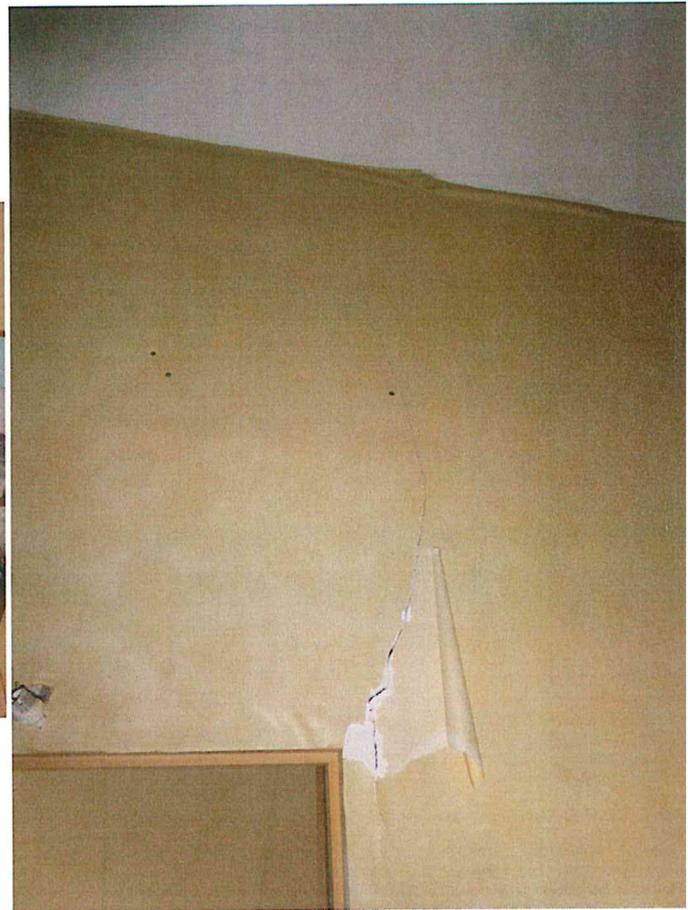
Photographies n° 029 et 030.

Une porte en bois mouluré. La quincaillerie est complète avec plaques de propreté et poignées béquilles. La poignée extérieure est désaxée.

Au-dessus de l'encadrement de la porte, une importante fissure est visible.

Une douille dépourvue d'ampoule avec fils électriques apparents, un interrupteur simple et un radiateur avec robinet thermostatique.

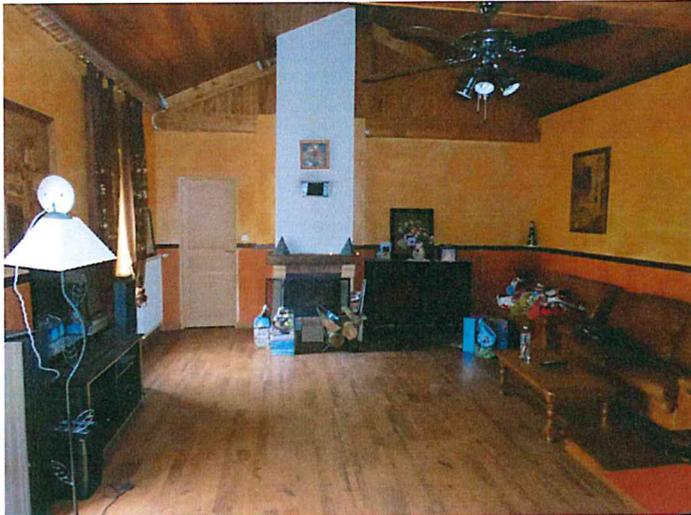
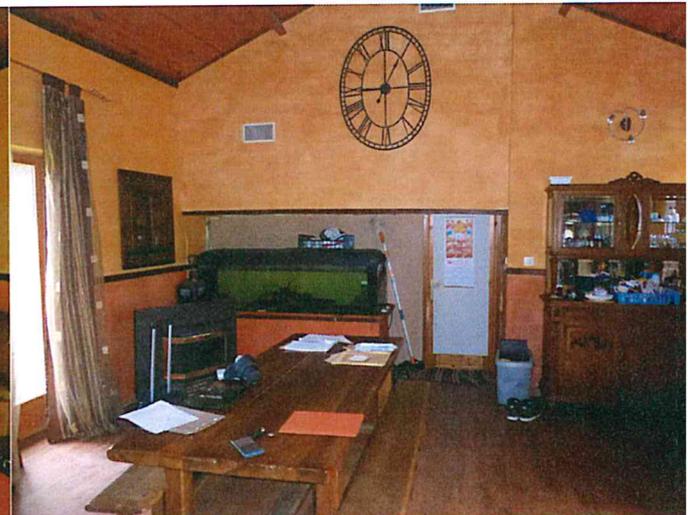
Photographies n° 031 et 032.

Une porte provisoire en bois. La quincaillerie est complète avec plaques de propreté et poignées béquilles. La poignée béquille intérieure est cassée.

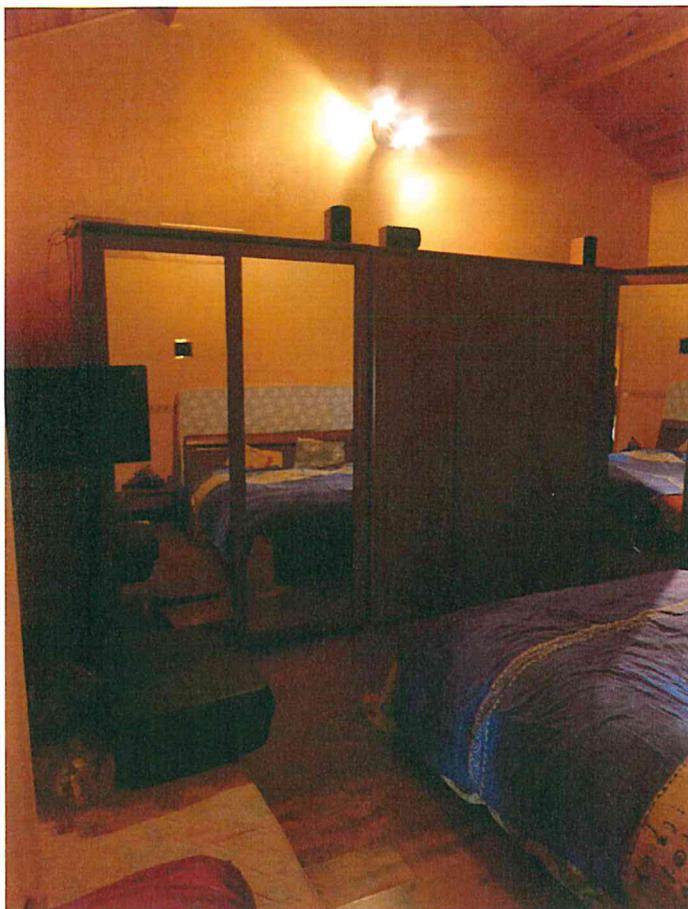
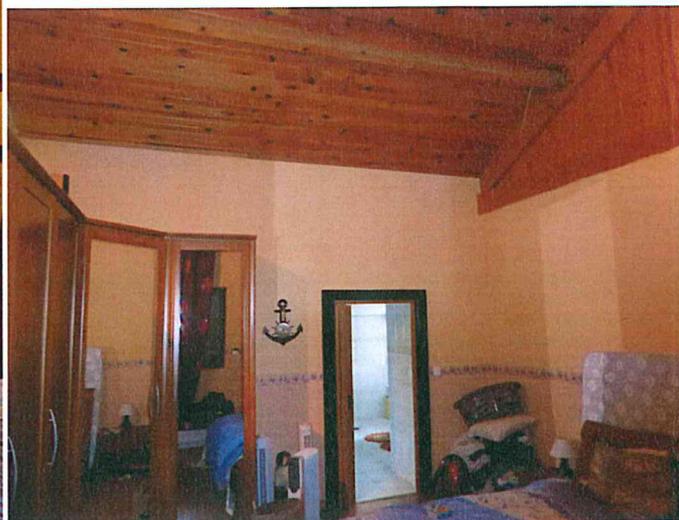
Photographies n° 033 et 034.

Une porte en bois moulurée. La quincaillerie est complète avec plaques de propreté et poignées béquilles. L'ensemble est branlant.

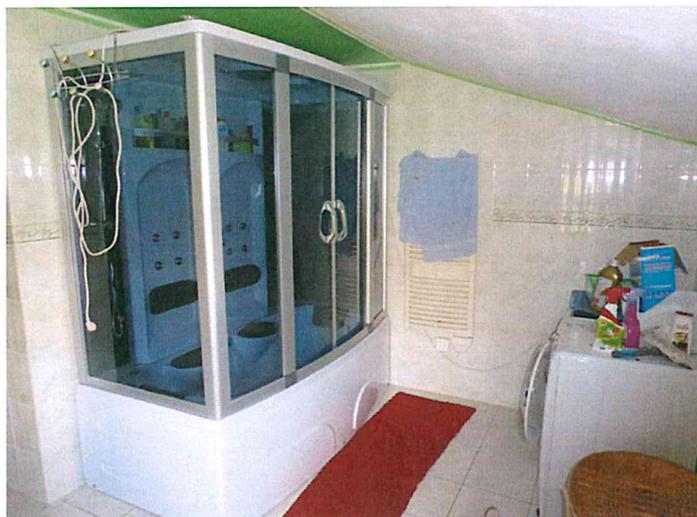
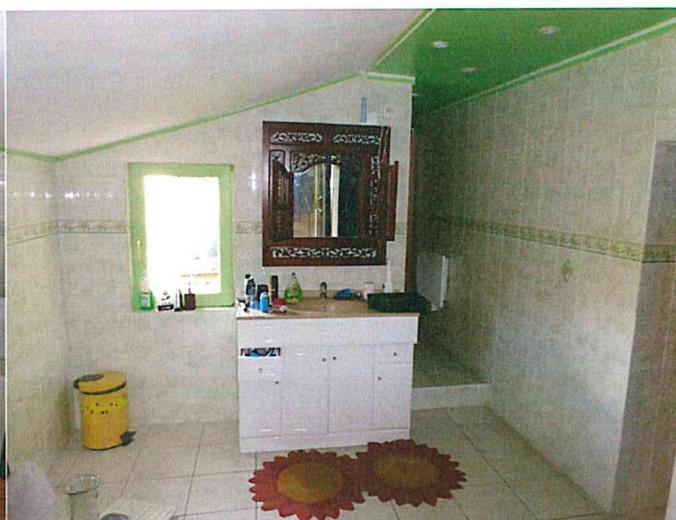
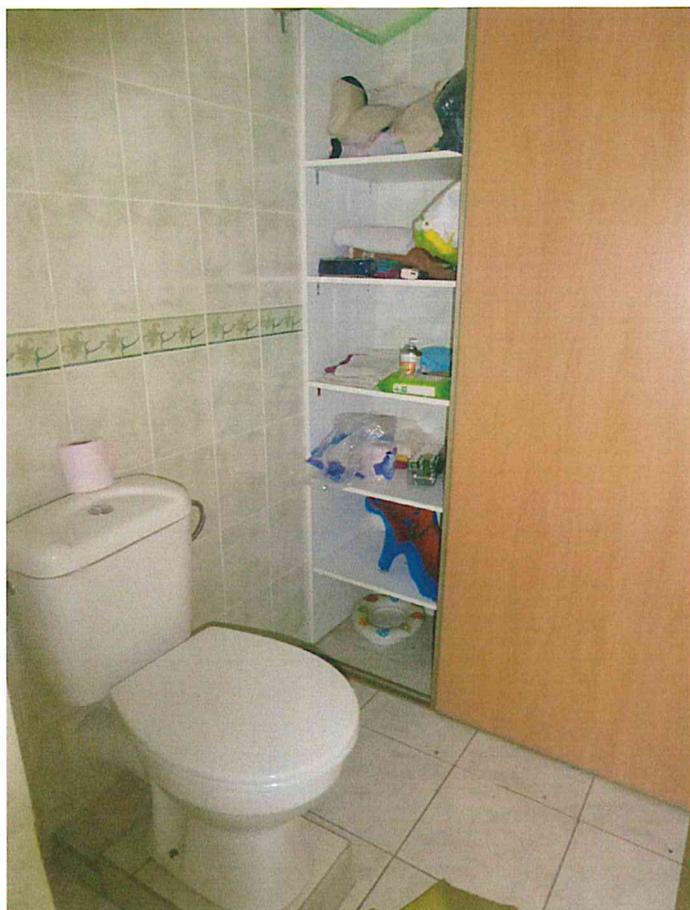
Photographies n° 035 à 037.

Une porte coulissante en plastique avec poignée tirage. La porte est cassée.
