PROCES VERBAL DE DESCRIPTION

L'AN DEUX-MILLE-DIX-NEUF ET LE DOUZE DÉCEMBRE

- UNE MAISON INDIVIDUELLE à usage d'habitation comprenant sous-sol total divisé en garage, atelier, chaufferie, rez-de-chaussée surélevé comprenant séjour avec cheminée, cuisine équipée, deux chambres, salle de bains, WC.

Je, Grégory HAMON, Huissier de Justice associé à PROVINS (77160), 9, rue Abeillard, me suis rendu ce jour, me suis rendu ce jour à BANNOST VILLEGAGNON (77970), 12, rue de Villeflon.

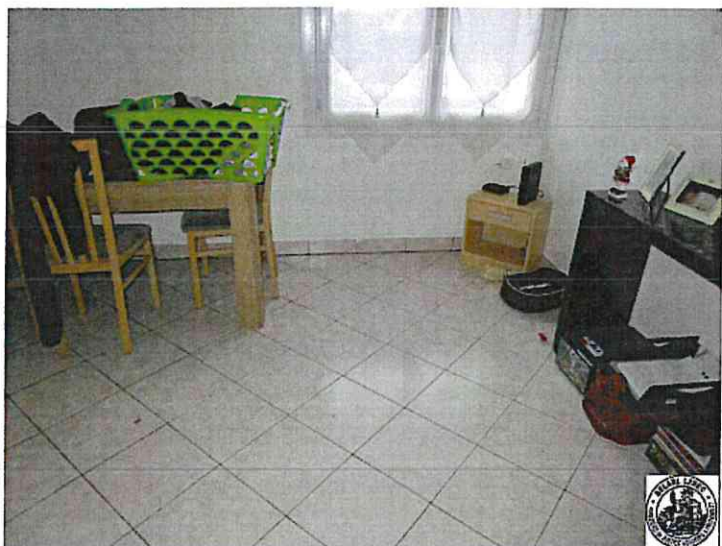
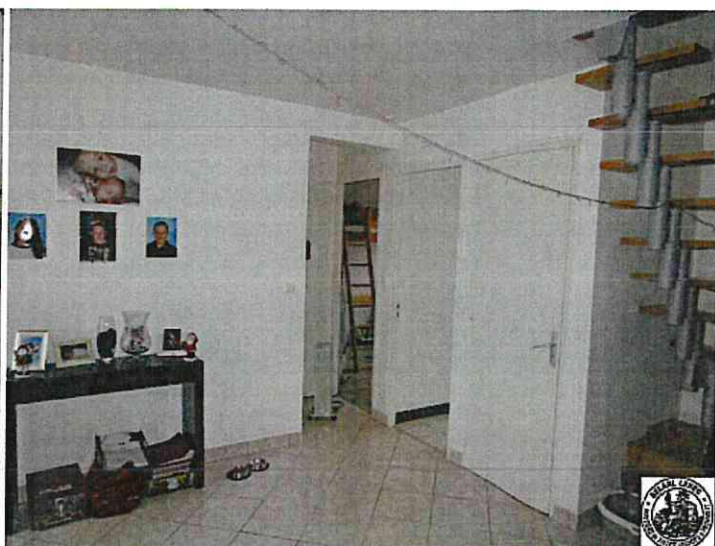
(photographies n°1 et 2)

Au sol du carrelage.

Les murs sont revêtus de toile de verre peinte, au plafond de la peinture avec un enduit à l'ancienne. Les murs sont de couleur blanche ainsi qu'au plafond.

Une fenêtre à deux battants, double vitrage en PVC, pourvue d'un volet persienne en bois peint repliables.

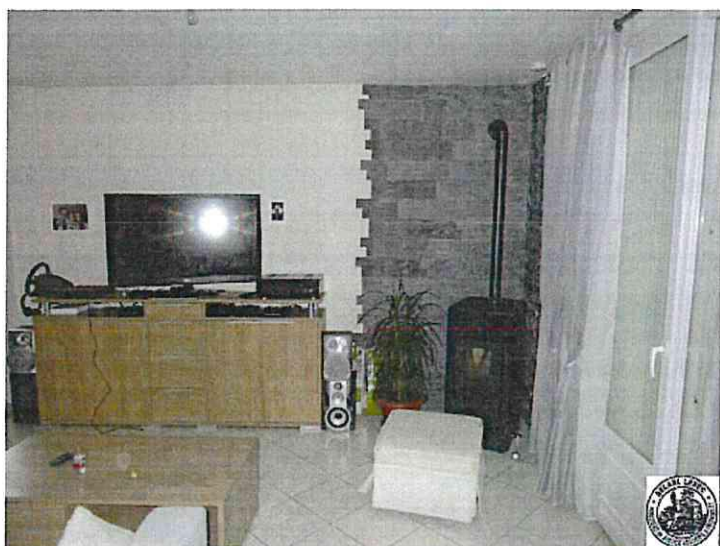
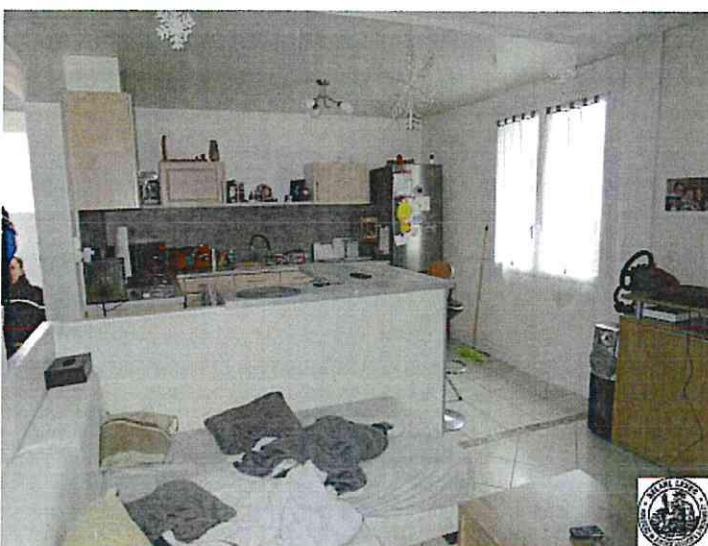
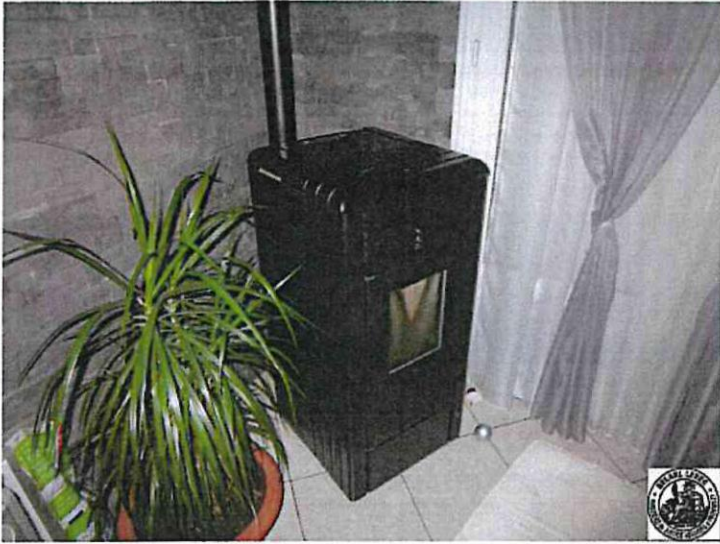
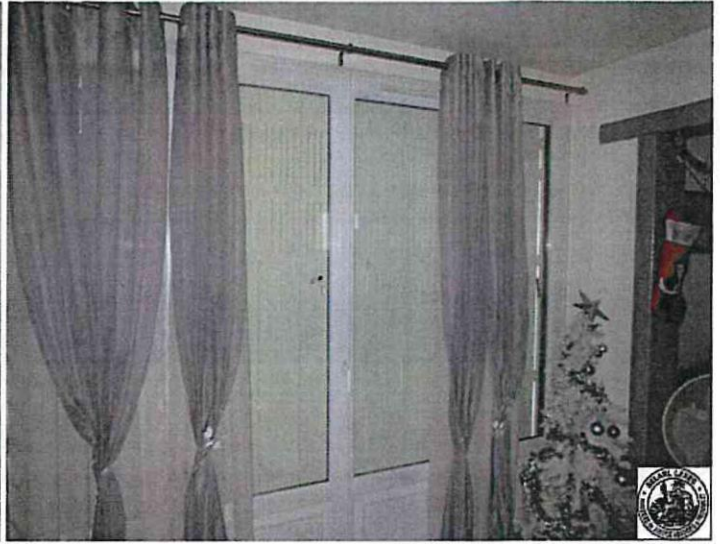
(photographies n°3 à 6)

Au sol du carrelage identique à celui de la pièce précédente, les murs revêtus d'une peinture et de la toile de verre peinte au plafond.

Une porte-fenêtre à deux battants avec un double vitrage en PVC, existence de deux ouvrants latéraux.

Dans cette pièce, je note l'existence d'un poêle à granulés situé dans l'angle de la pièce dont les murs sont plaqués d'un parement de pierres.

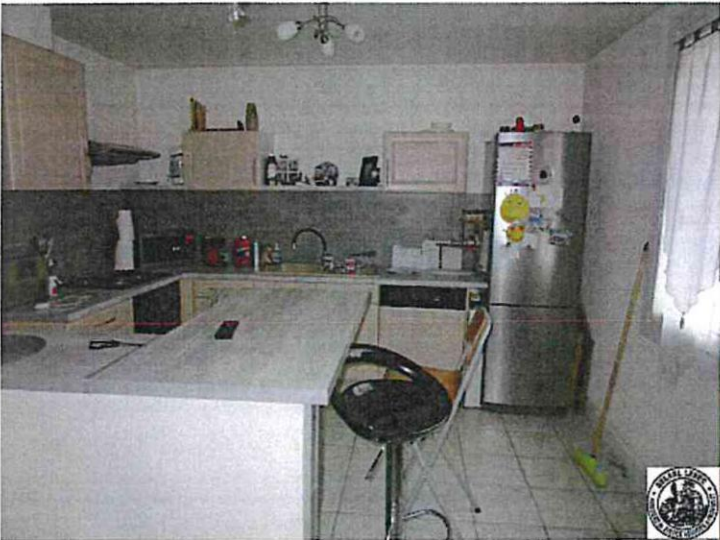
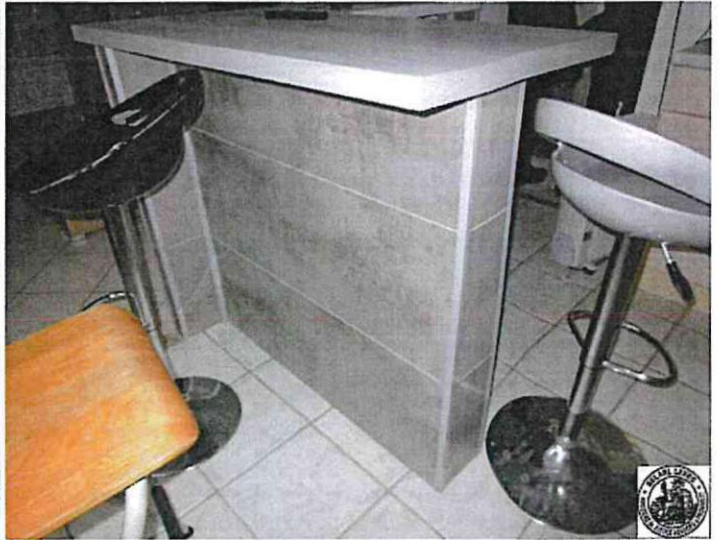
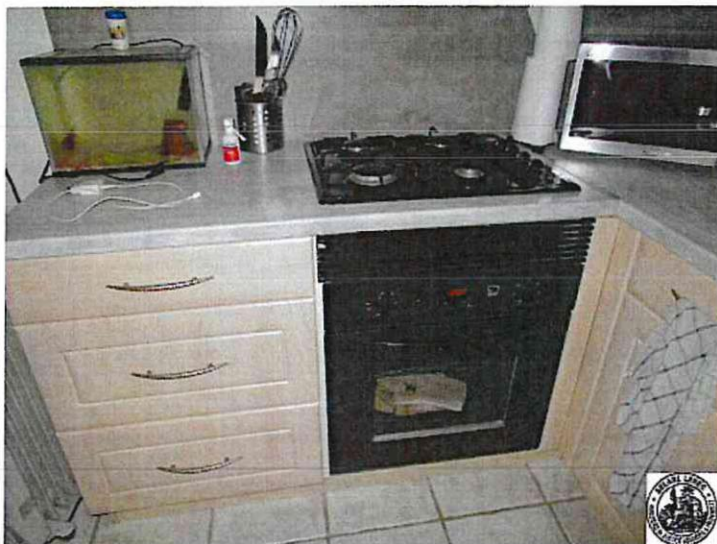
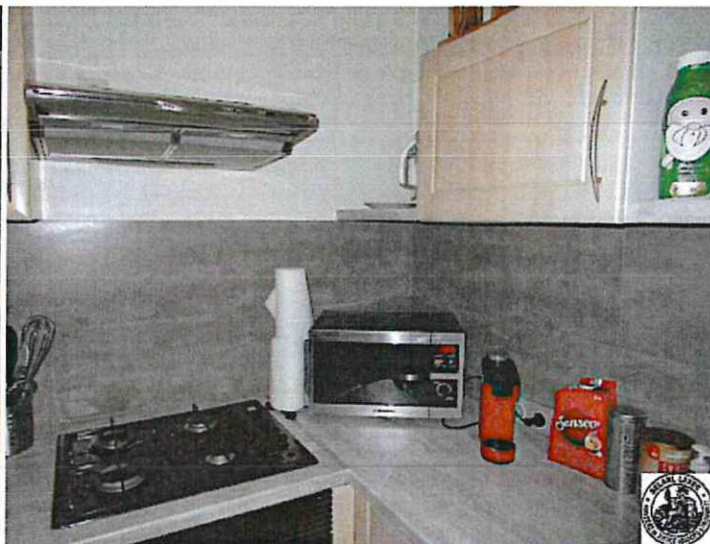
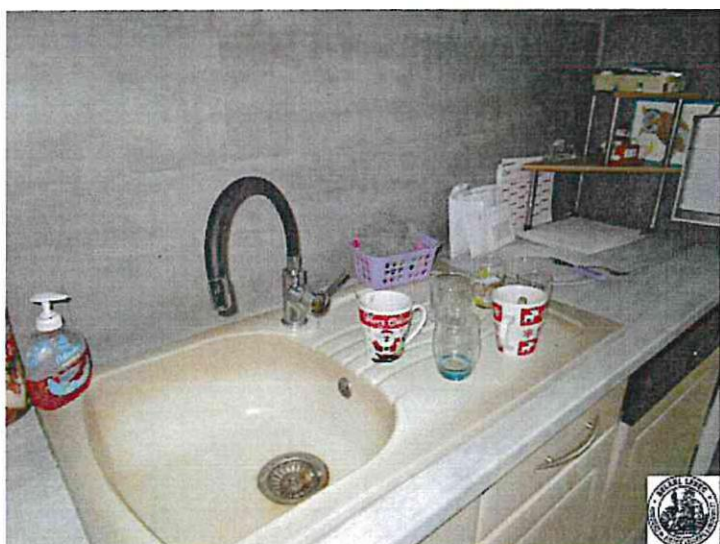
(photographies n°7 à 11)

Carrelage différent au sol des pièces précédentes.

Les murs sont revêtus d'un crépi côté façade où se trouve une fenêtre à deux battants, double vitrage PVC avec volets identiques, persiennes bois peint, comme les deux baies précédentes.

Il existe un comptoir de bar qui est amovible.

Une cuisine équipée avec plan de travail, évier un bac, égouttoir et mitigeur, une crédence carrelée encadrant le plan de travail.

Il existe un four ainsi qu'une plaque de cuisson reliés à une bouteille de gaz dans le meuble inférieur.

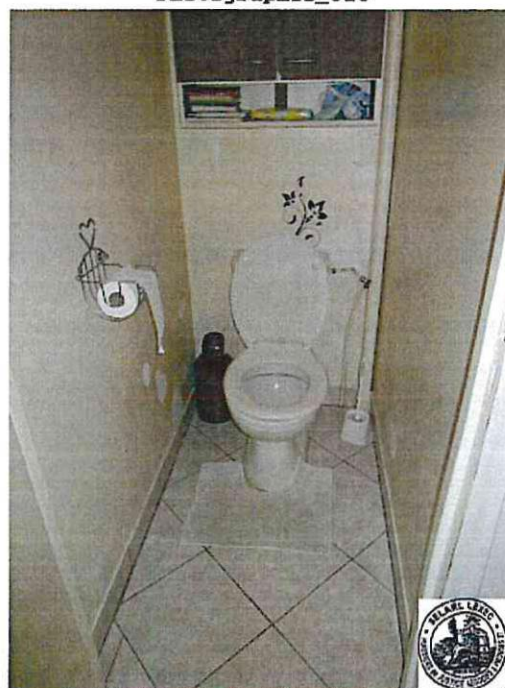
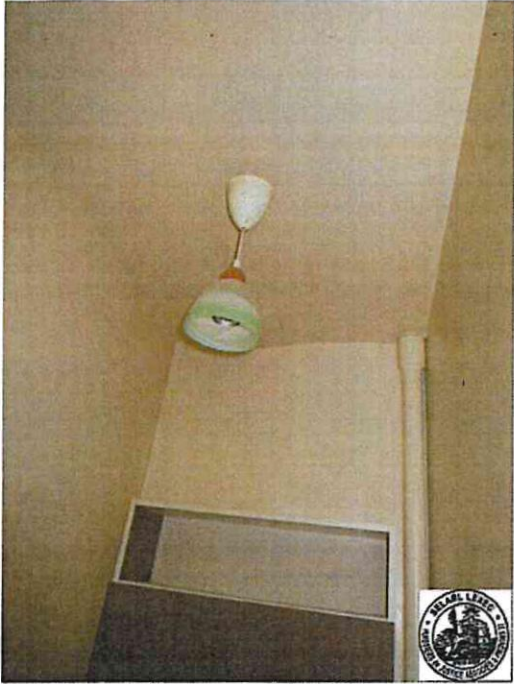
(photographies n°12 et 13)

Sol carrelé identique à celui du séjour/salon, les murs revêtus de peinture ainsi qu'au plafond.

Une cuvette à l'anglaise avec réservoir céramique.

Porte équipée d'une condamnation extérieure.

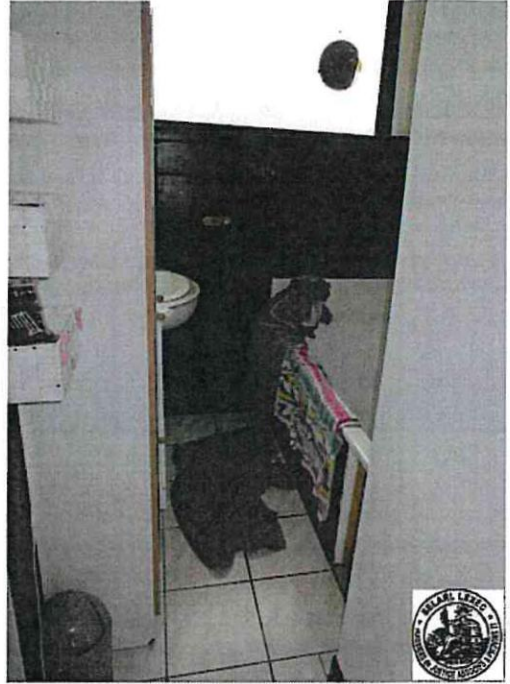
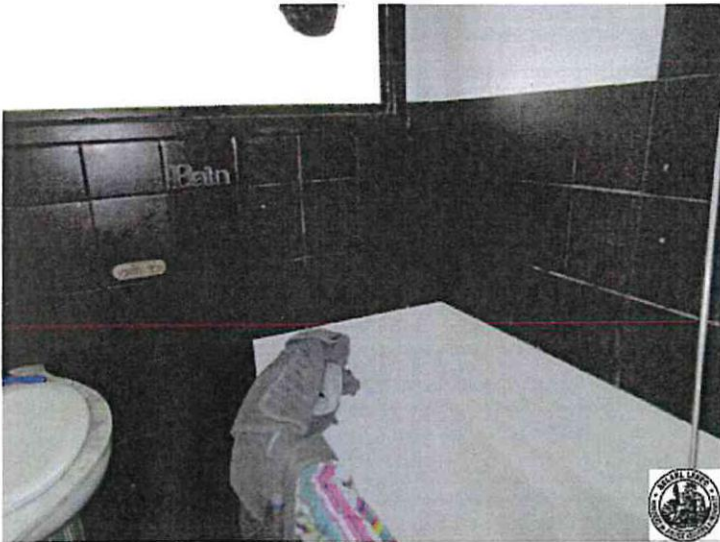
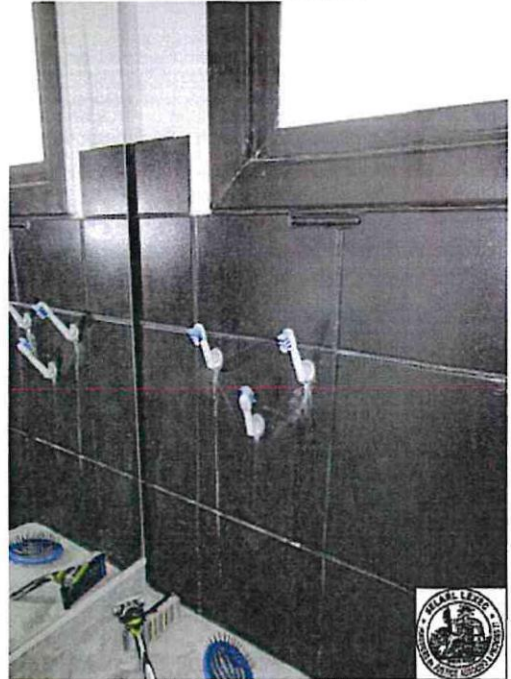
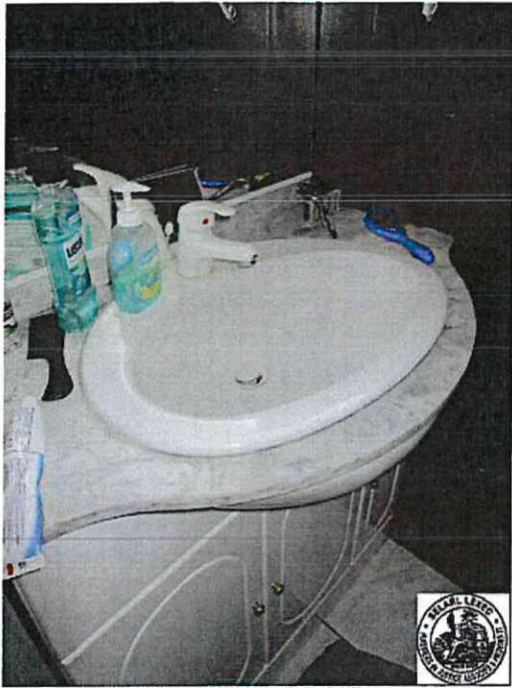
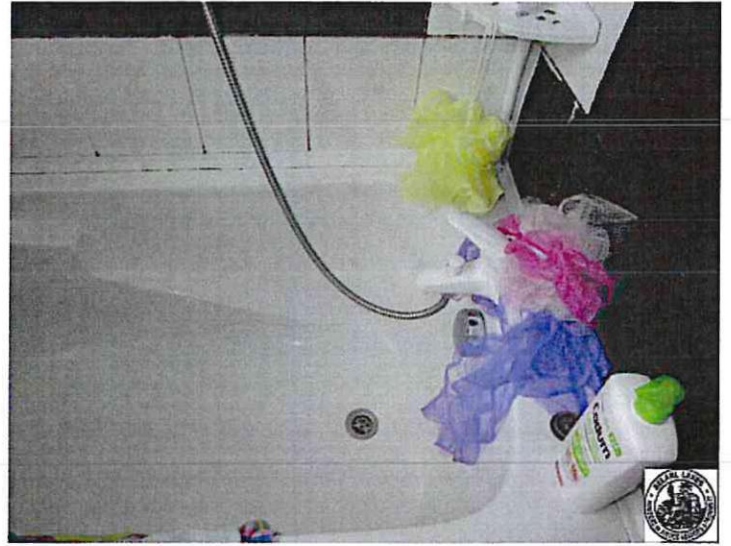
(photographies n°14 à 18)

Le sol est carrelé, les murs revêtus de toile de verre peinte de même qu'au plafond.

Il existe dans cette pièce une baie vitrée translucide. Cette baie est pourvue d'une aération circulaire.

Se trouve également une baignoire équipée d'un mitigeur, de la faïence murale qui a été repeinte façon damier.

Il existe aussi une vasque avec son meuble bas et un mitigeur, vasque qui est équipée d'un miroir et de spots sur un plafonnier.

Une porte donnant sur le salon équipée d'une serrure à décondamnation.

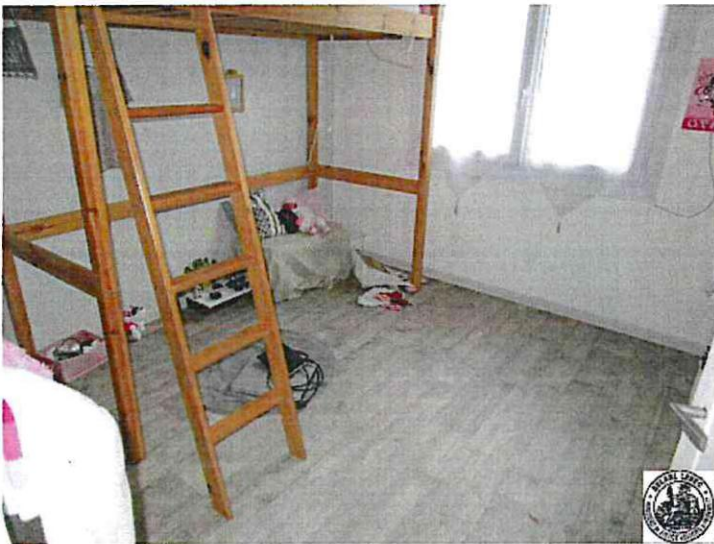
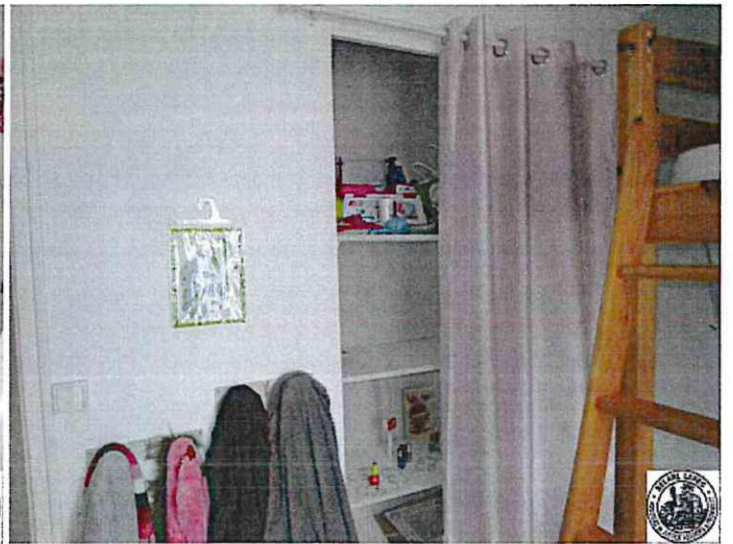
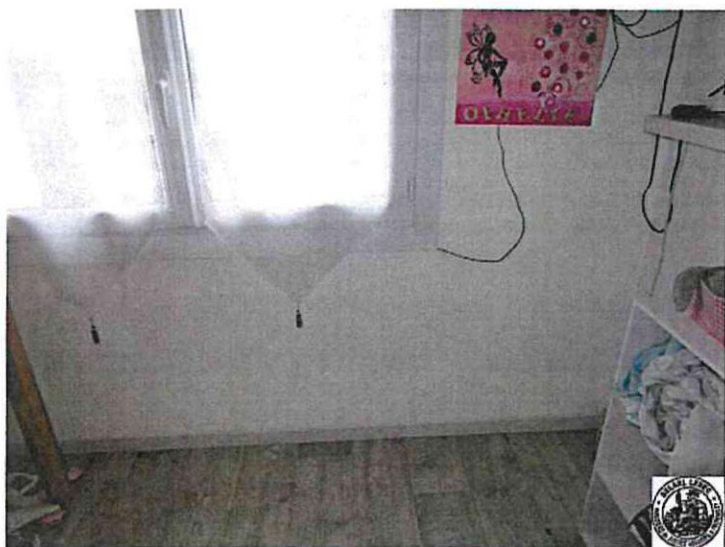
(photographies n°19 à 21)

La chambre située côté salle de bains avec un sol linoléum imitation parquet gris, murs revêtus de peinture sur du papier à peindre précisément. Les murs sont bicolores, au plafond, des dalles au polystyrène.

Un renforcement pour placard sans porte, muni d'un rideau.

Une fenêtre, double vitrage à deux battants PVC avec volets bois persiennes.

Il existe aussi une porte donnant sur le salon sans serrure.

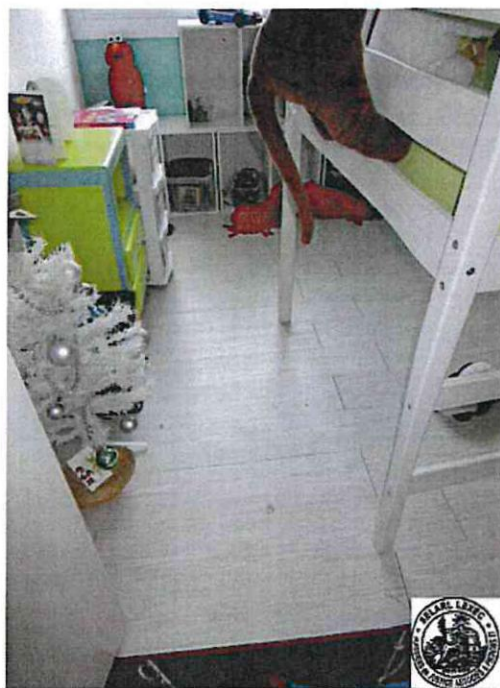
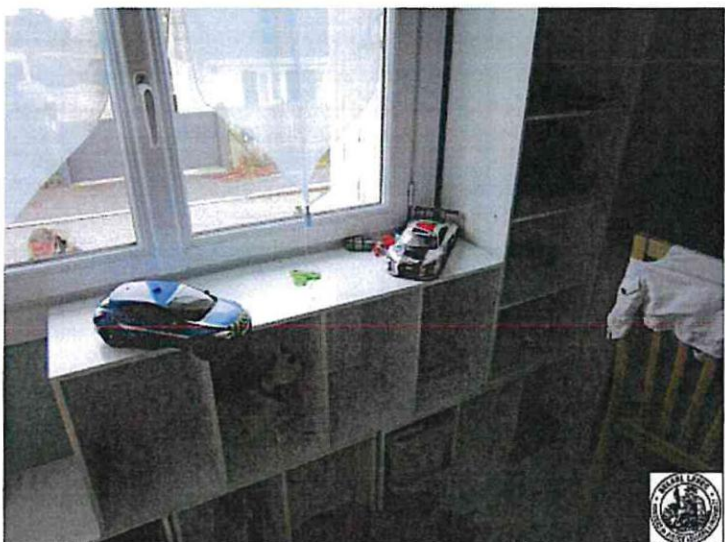
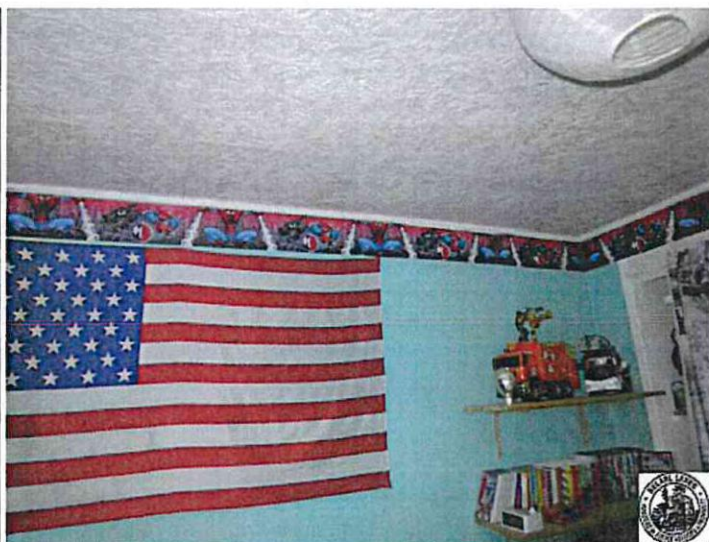
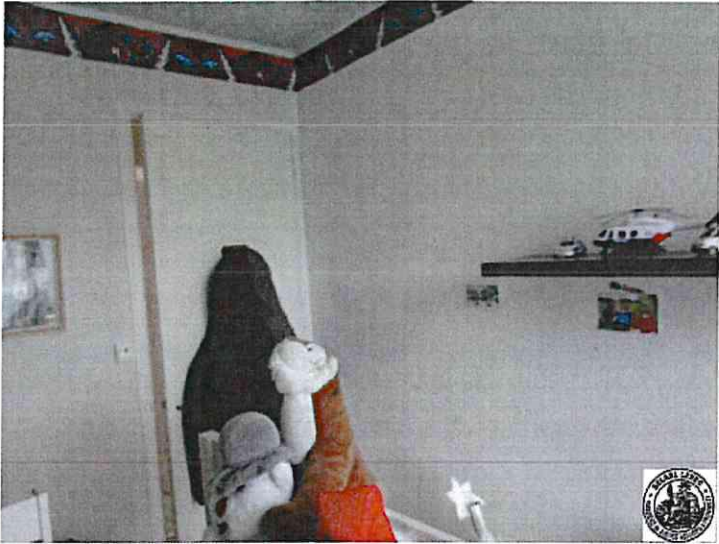
(photographies n°22 à 25)

Avec au sol des dalles plastifiées collées, les murs sont revêtus de papier peint, gaufré d'un côté également de l'autre, mais qui a été repeint. Une frise Spiderman en partie haute.

Au plafond, des dalles polystyrène.

Fenêtre donnant sur la chaussée, double vitrage, deux battants, équipée de volets persiennes bois peint.

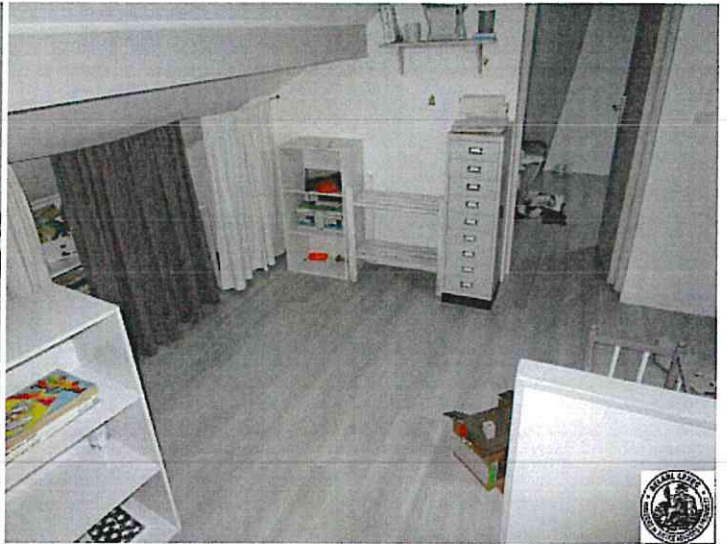
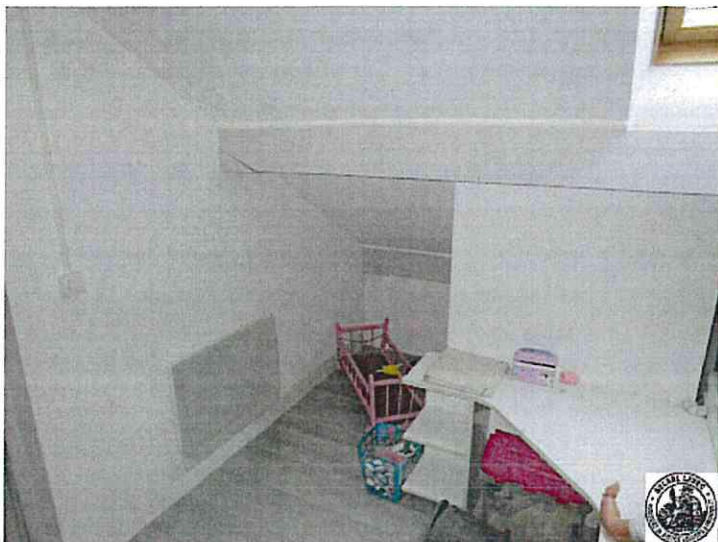
Au sommet de l'escalier se trouve une **pièce palière** (*photographies n°26 et 27*).

Au sol, du parquet flottant, les murs en soupente sont revêtus de peinture.

Il existe une fenêtre de toit et un radiateur électrique.

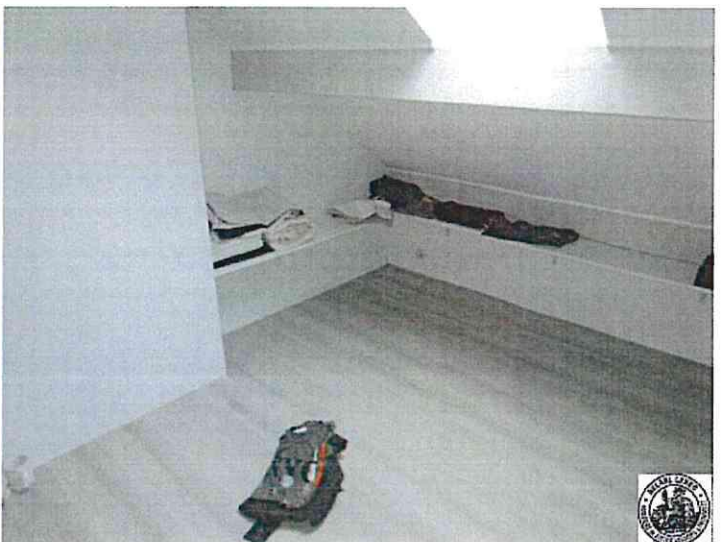
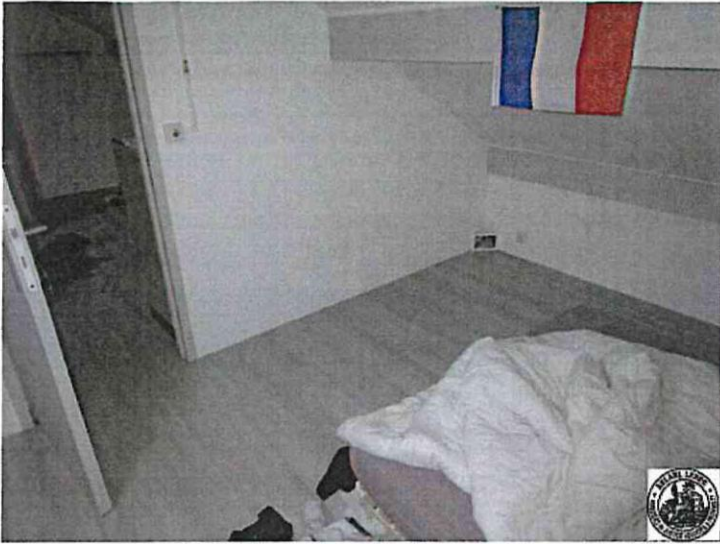
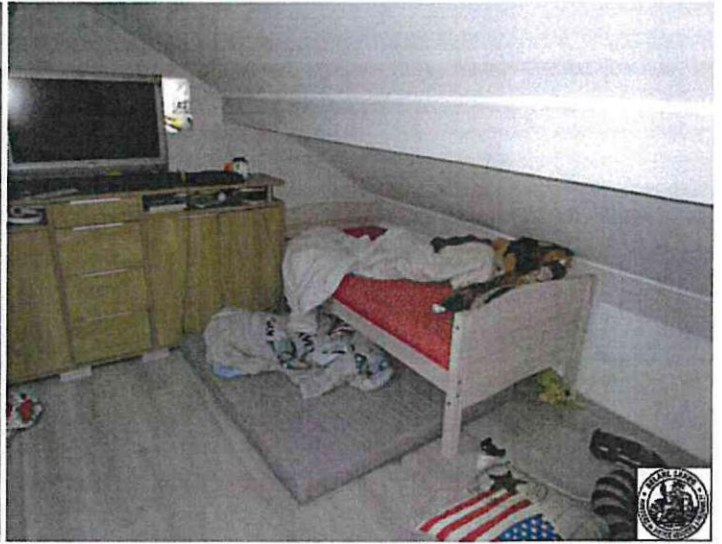
(*photographies n°28 à 30*)

Sur la droite, une première chambre avec un sol identique en parquet flottant, les murs en peinture bicolore ainsi qu'en soupente.

Il y a une fenêtre de toit, une porte séparative de la pièce palière et un radiateur électrique.

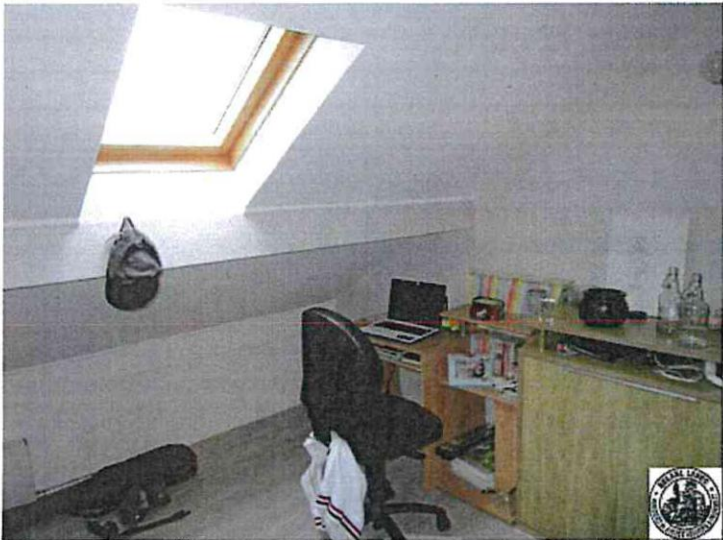
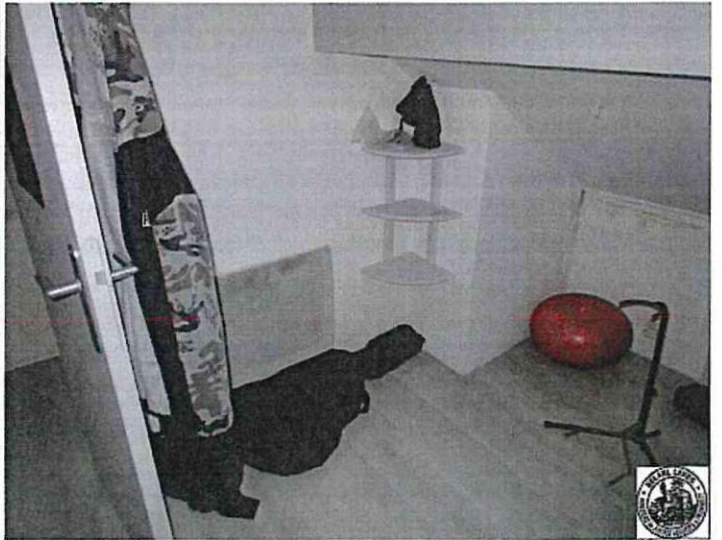
(*photographies n°31 et 32*)

Côté gauche de la pièce palière, une seconde chambre avec un sol identique, en parquet flottant.

Les murs sont revêtus de peinture bicolore, ainsi qu'en soupente.

Une fenêtre de toit, une porte communiquant avec la pièce palière et un radiateur électrique.

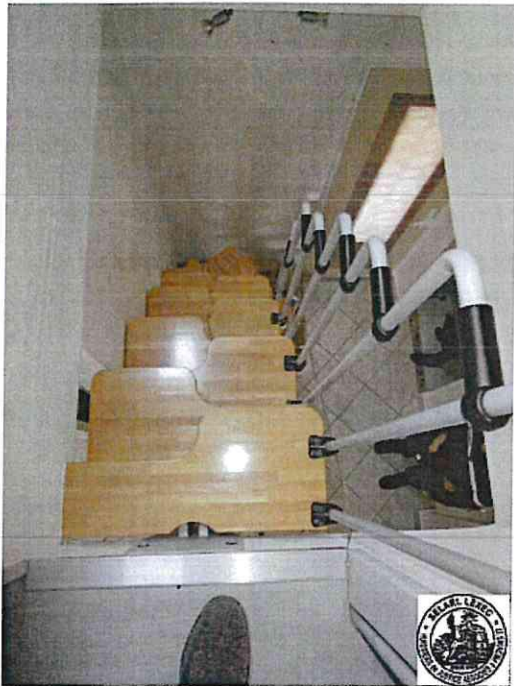
Je passe aux combles aménagés via un petit escalier composé de marches en bois avec structure métallique (*photographie n°33*).

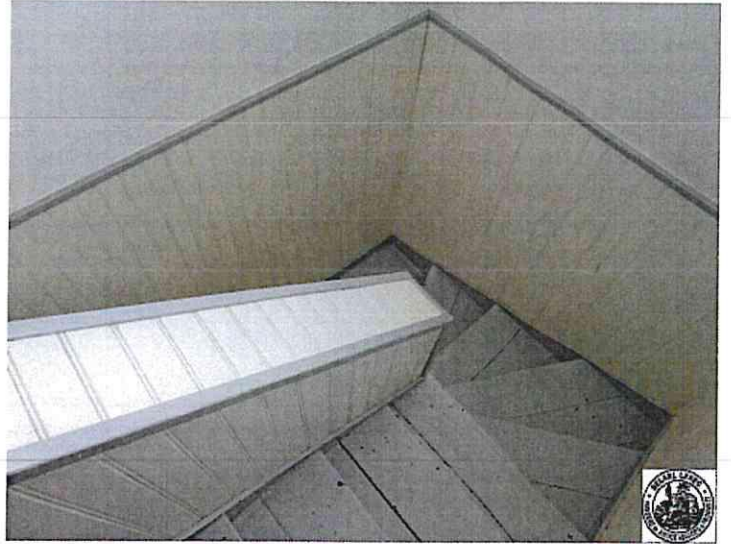
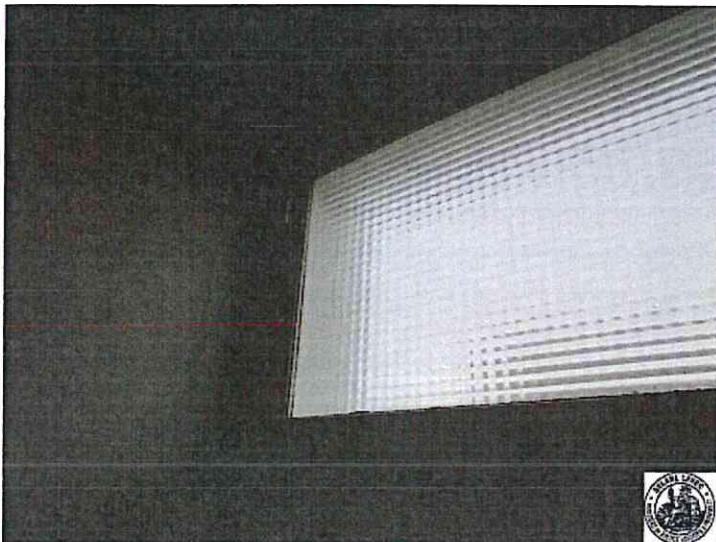
Escalier descendant dont la cage est revêtue d'un lambris (*photographies n°34 et 35*).

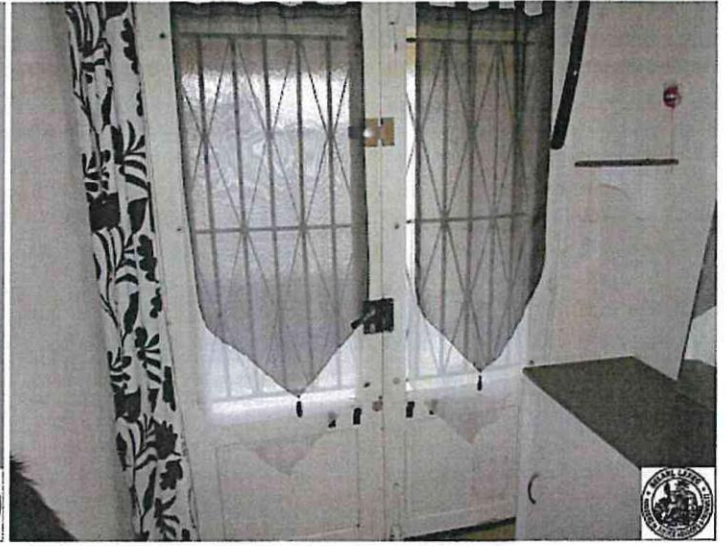
Au sous-sol, il existe côté chaussée, une double porte d'entrée battante avec carreaux translucides, simple vitrage, munie d'un barreaudage extérieur, une serrure centrale et un verrou haut. (*photographie n°38*)

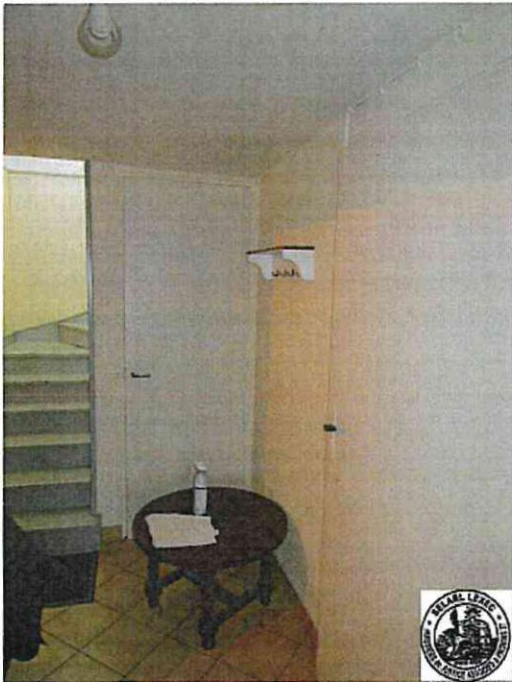
Cette pièce constitue l'entrée avec un sol revêtu de carrelage, les murs sont revêtus de peinture ainsi qu'au plafond. Pièce sans chauffage. (*photographie n°39*).

Sur la droite de l'escalier montant, un placard sous escalier avec une porte sans serrure, à l'intérieur du carrelage, les murs sont revêtus de peinture.

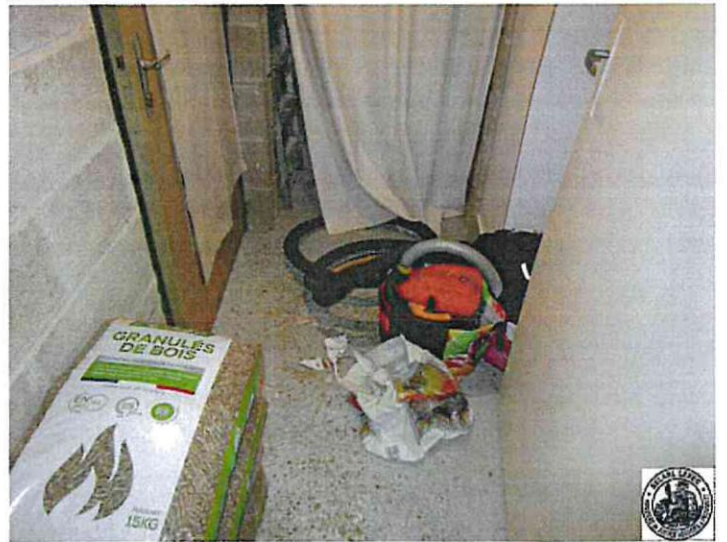
Sur la gauche en entrant se trouve un **petit dégagement** (*photographie n°40*) desservant deux compartiments (*photographies n°43 et 45*) ainsi que la chaufferie.

Il existe un châssis ouvrant, pourvu d'un vitrage simple qui est cassé, armature bois du châssis peint.

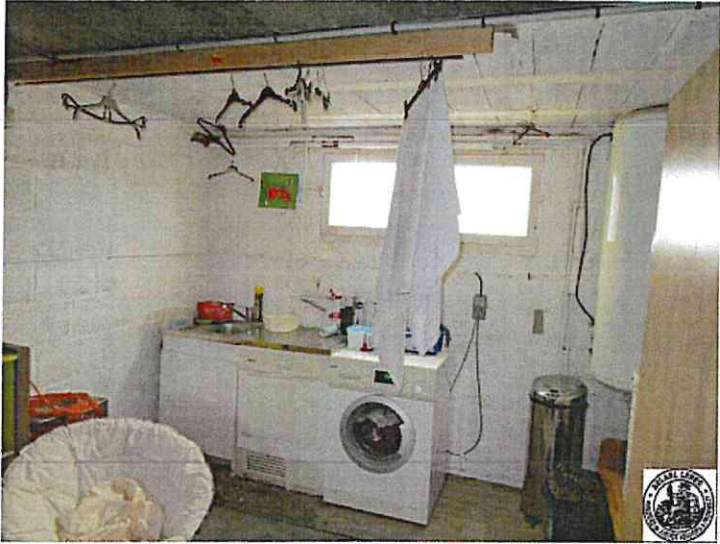
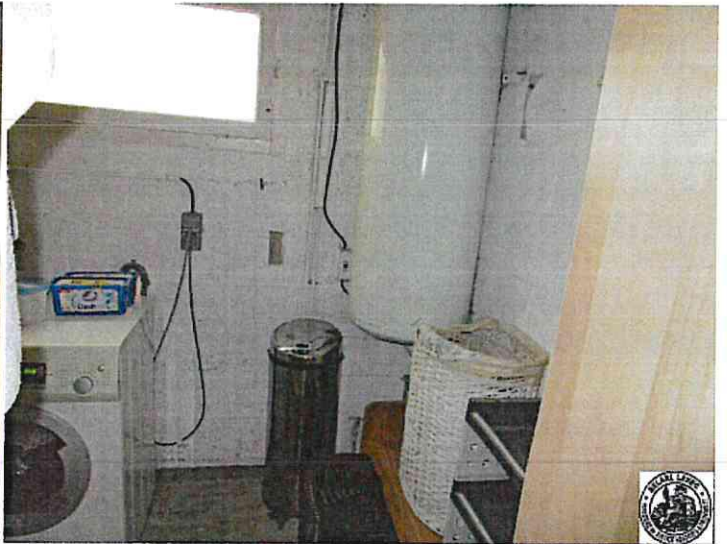
(*photographies n°41 à 42*).

Sol brut, les murs sont également en dalle de béton brut. Les murs sont revêtus de parpaings, parpaings qui sont peints en partie, au plafond, des hourdis qui sont bruts.

Dans cette pièce, je note l'existence d'un évier en inox à un bac avec son égouttoir, mitigeur, espace pour arrivée et vidange de machine à laver.

Un ballon d'eau chaude suspendu de 200 litres.

Il existe aussi un châssis ouvrant avec un vitrage PVC qui est cassé.

Face à ce châssis ouvrant, côté chaussée se trouve un second châssis ouvrant avec un carreau translucide en bois.

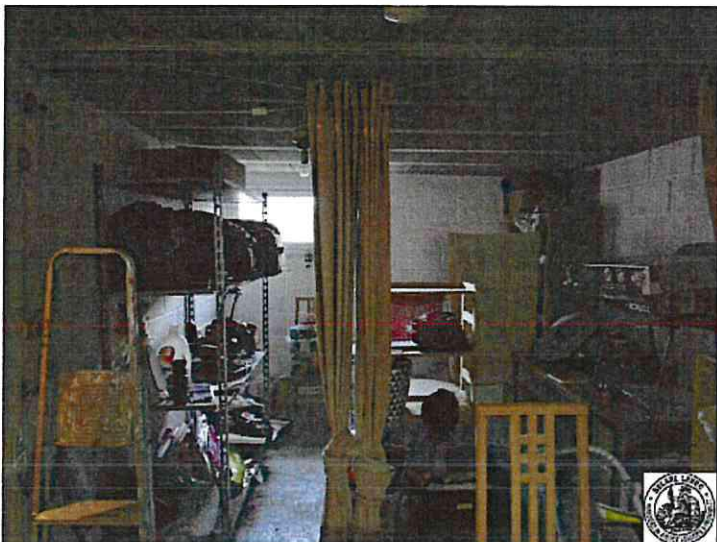
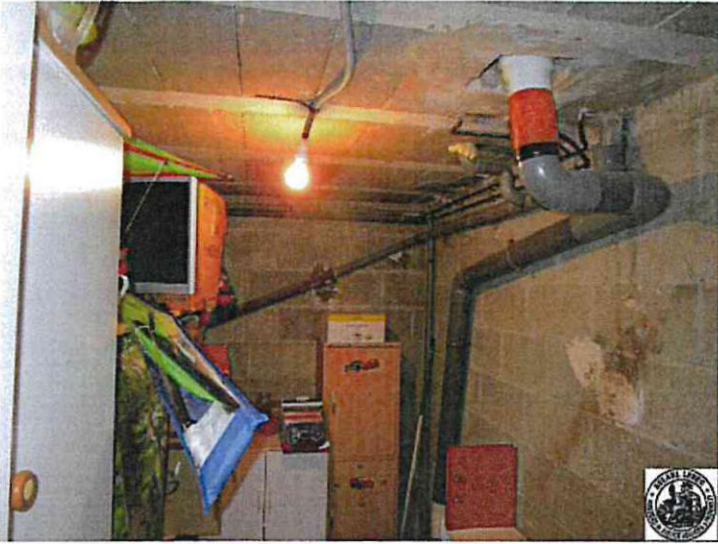
Il existe **un compartiment** ouvert dans le prolongement du garage, tout est brut et sans ouverture sur façade. Il fait face à **un second compartiment** muni d'une porte.

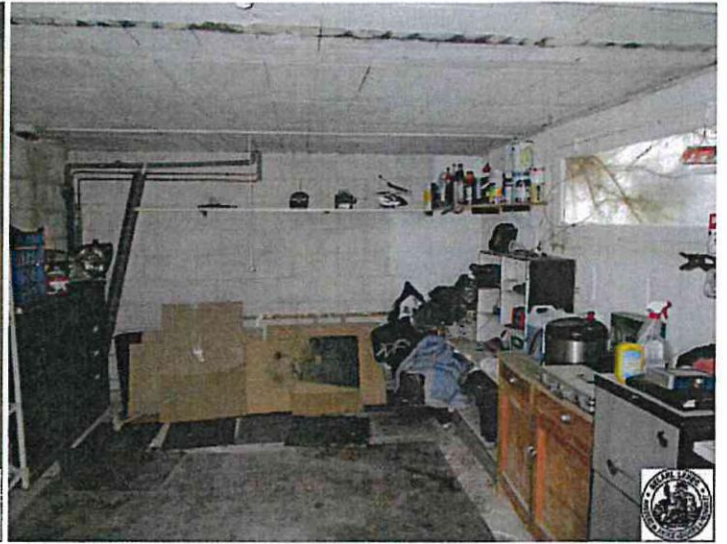
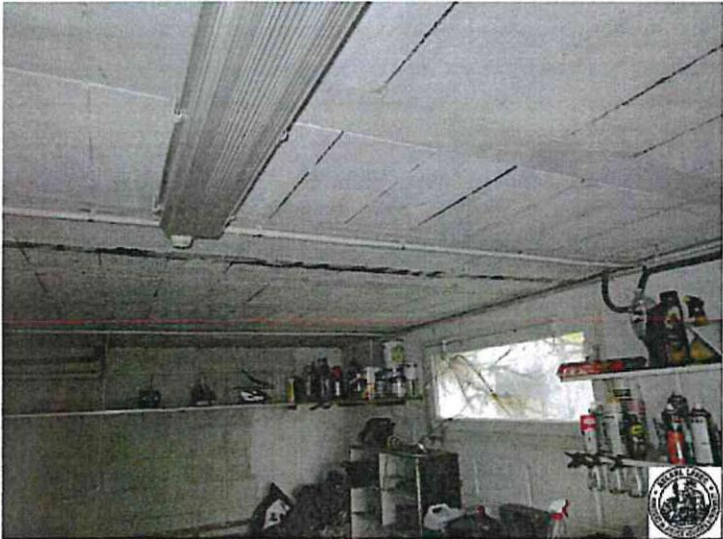
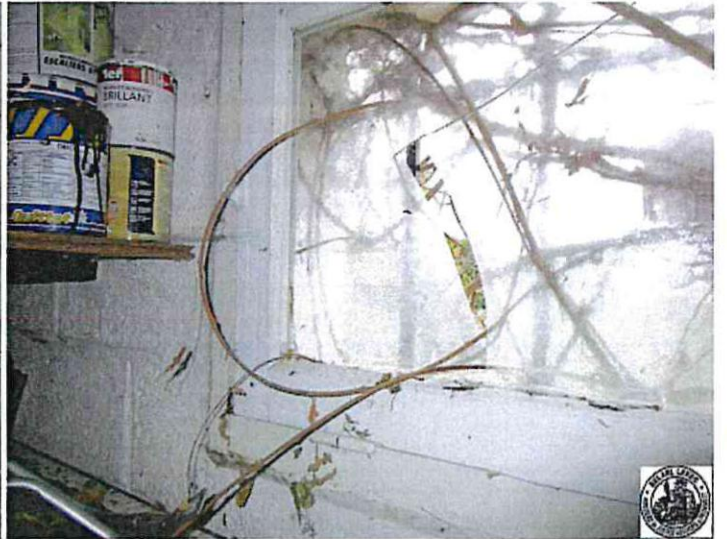
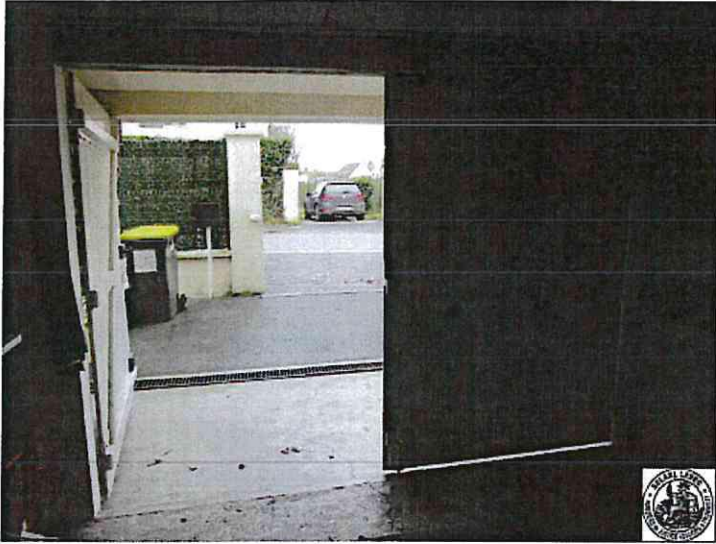
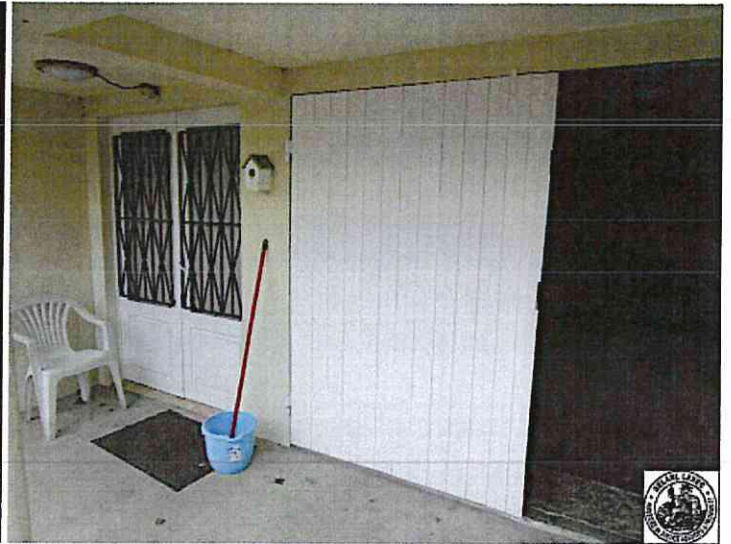
(*photographies n°46 à 50*).

Sur la droite en entrant, accès à un garage par une porte sans serrure.

Dans le garage, la dalle au sol en béton est brute, les murs sont en parpaings revêtus de peinture, au plafond, brut également.

Porte de garage bois à deux battants, munie de deux serrures.

Dans cette pièce, un tableau électrique, le disjoncteur électrique également et son compteur.

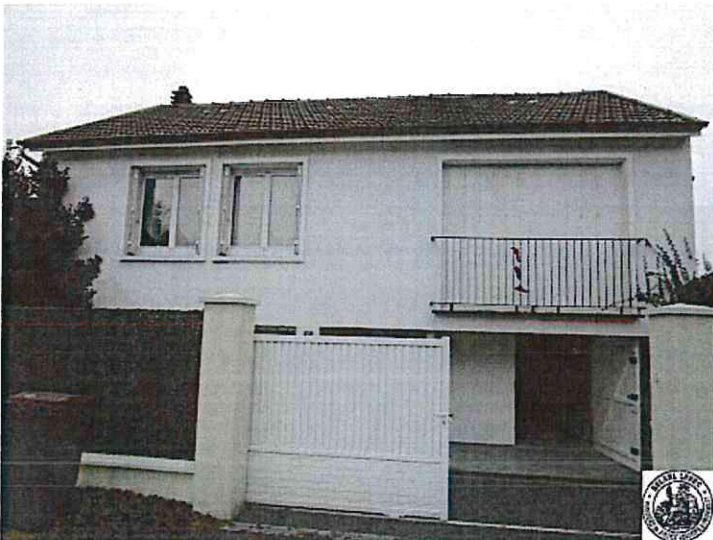
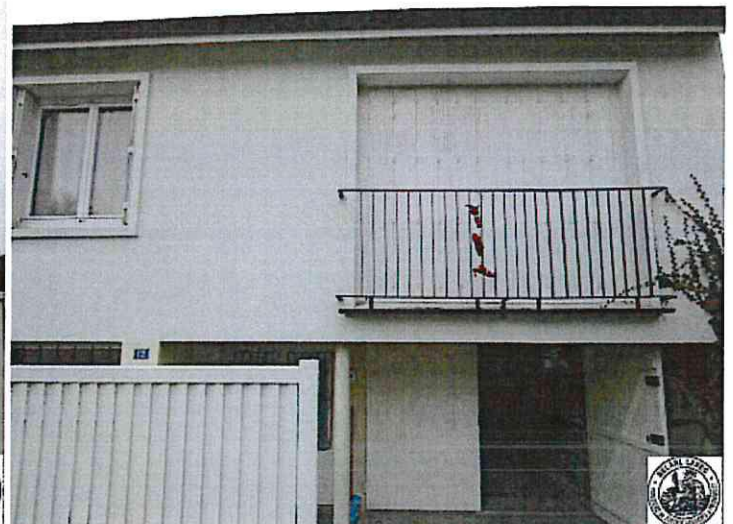
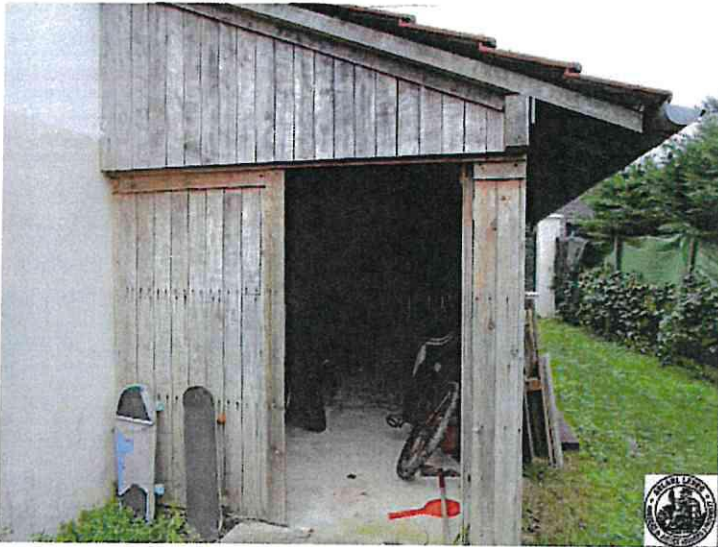
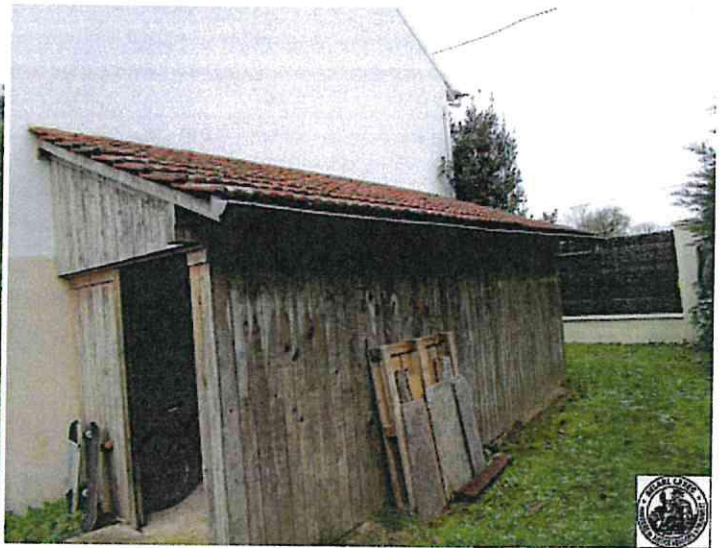
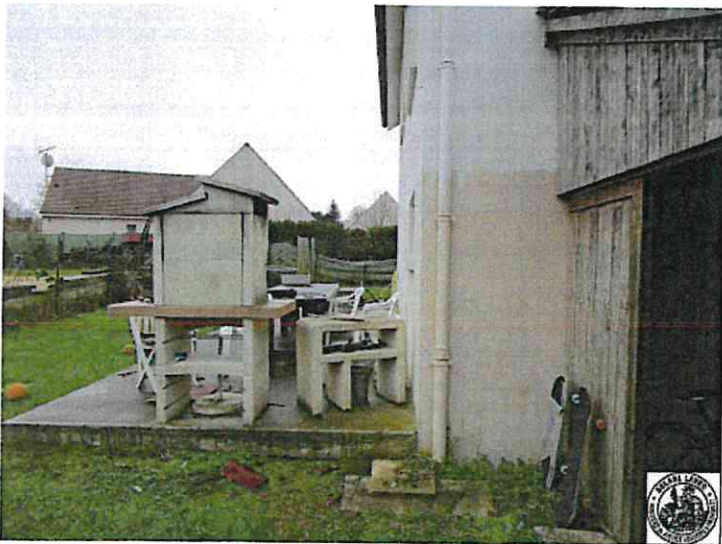
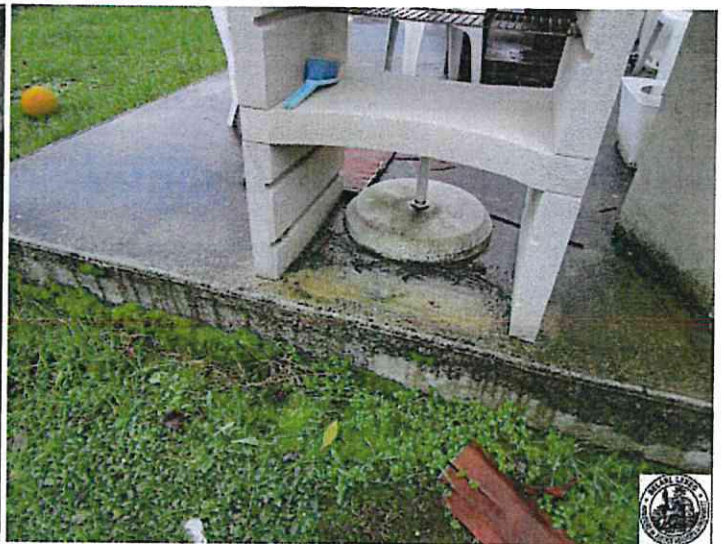
(photographies n°51 à 64).

Il s'agit d'une maison individuelle disposant d'un jardin et d'un appentis. Elle se trouve clôturé par un mur bahut sur la chaussée, surmonté d'un grillage soudé rigide et fermé par un portail coulissant en PVC. En façade arrière et sur le côté, la clôture est constituée par un grillage souple ouvert par endroit (*photographies n°51 à 64*).

Toiture revêtue d'une couverture en tuiles mécaniques.

Grillage de clôture sur un mur bahut.

L'entrée est fermée par un portail coulissant en PVC, encadré par deux poteaux.

Les fenêtres du sous-sol côté chaussée sont protégées par des barreaux métalliques.

En façade arrière, je note l'existence d'une terrasse. Il existe un vis-à-vis d'une maison individuelle, séparée un grillage souple tenu par des poteaux métalliques ajourés, sans brise-vue, hormis celui qui est sur le côté droit composé d'une toile affaissée.

Un trou dans le grillage en façade arrière.

Il existe **un appentis** en bois avec couverture en tuiles mécaniques.
Au sol une dalle. Porte bois à deux battants.
