**PROCÈS-VERBAL DE DESCRIPTION**

Dossier N° CL 1138302

Sur la commune de PECY (Seine-et-Marne), 4 Rue de la Sablière :

Un bâtiment cadastré section D n°519, section D n°522 et section D n° 525, lieudit la Sablière, pour une surface totale de 07a 24ca et formant le lot numéro quatorze (14) de la zone artisanale de Pécycy ;

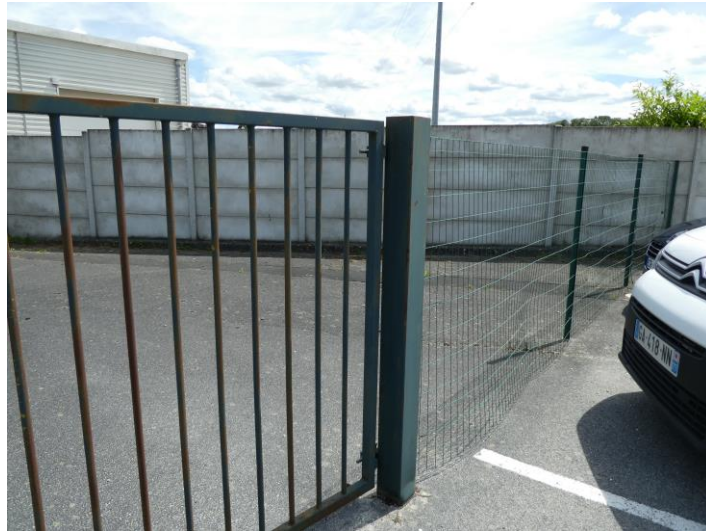
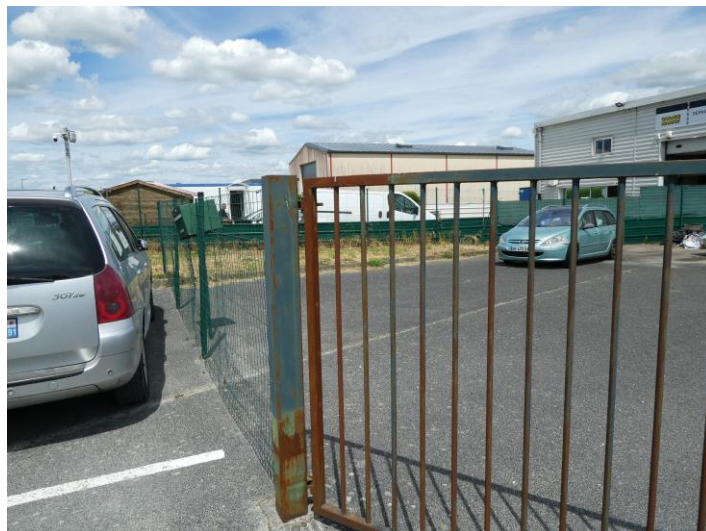
Sur rue, le fonds est clôturé au moyen d'un grillage souple fixé sur poteaux métallique recouverts de peinture et d'un portail métallique à deux battants recouverts de peinture.

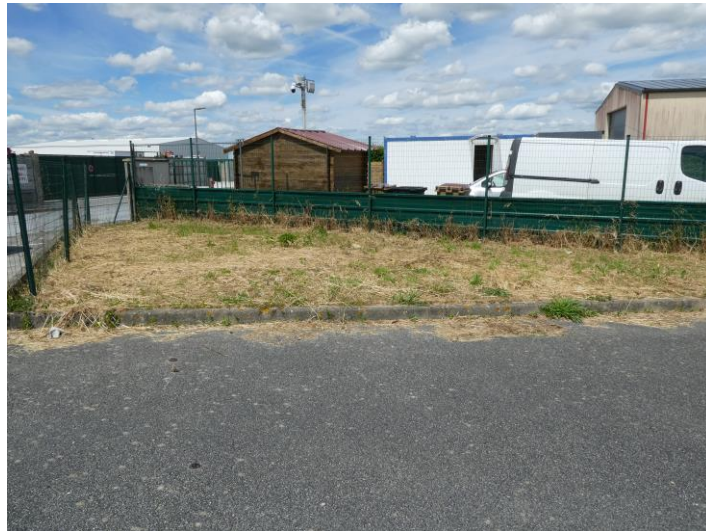
Un triangle engazonné, non entretenu, ceinturé par des bordures en béton.

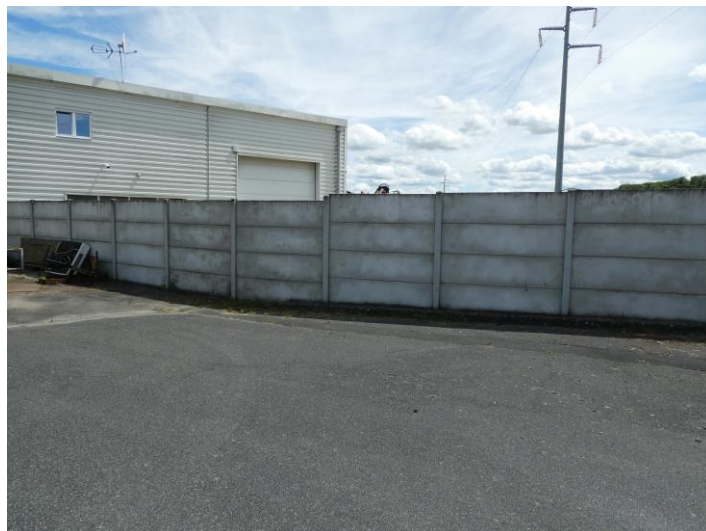
A droite, le fonds est délimité au moyen de panneaux et poteaux en béton.

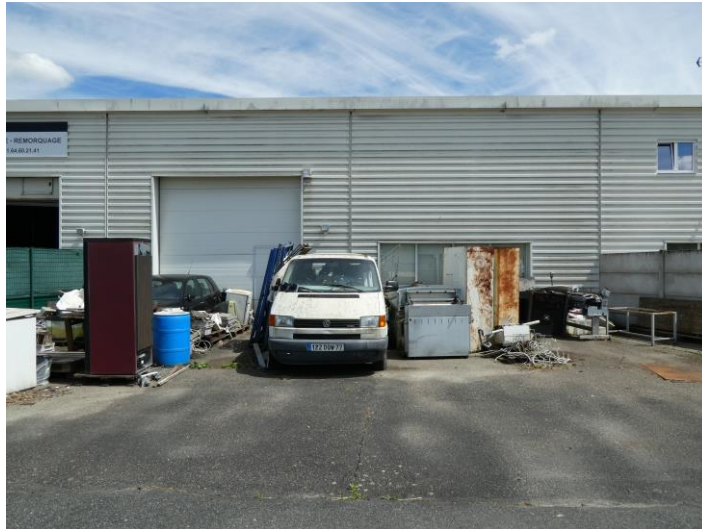
La façade avant du local est composée d'un bardage métallique, accueillant une porte de garage contenant une porte d'accès ainsi qu'un ensemble de fenêtres.
