PROCES VERBAL DE CONSTAT

LE JEUDI SEIZE MARS DEUX MILLE VINGT-TROIS

Que suite à une ordonnance rendue sur requête en date du 10.01.202 (joint en Annexe I), un Procès-Verbal de description du bien sis 23 La Longue Tuile à DOMATS (89150), devait être réalisé par nos soins.

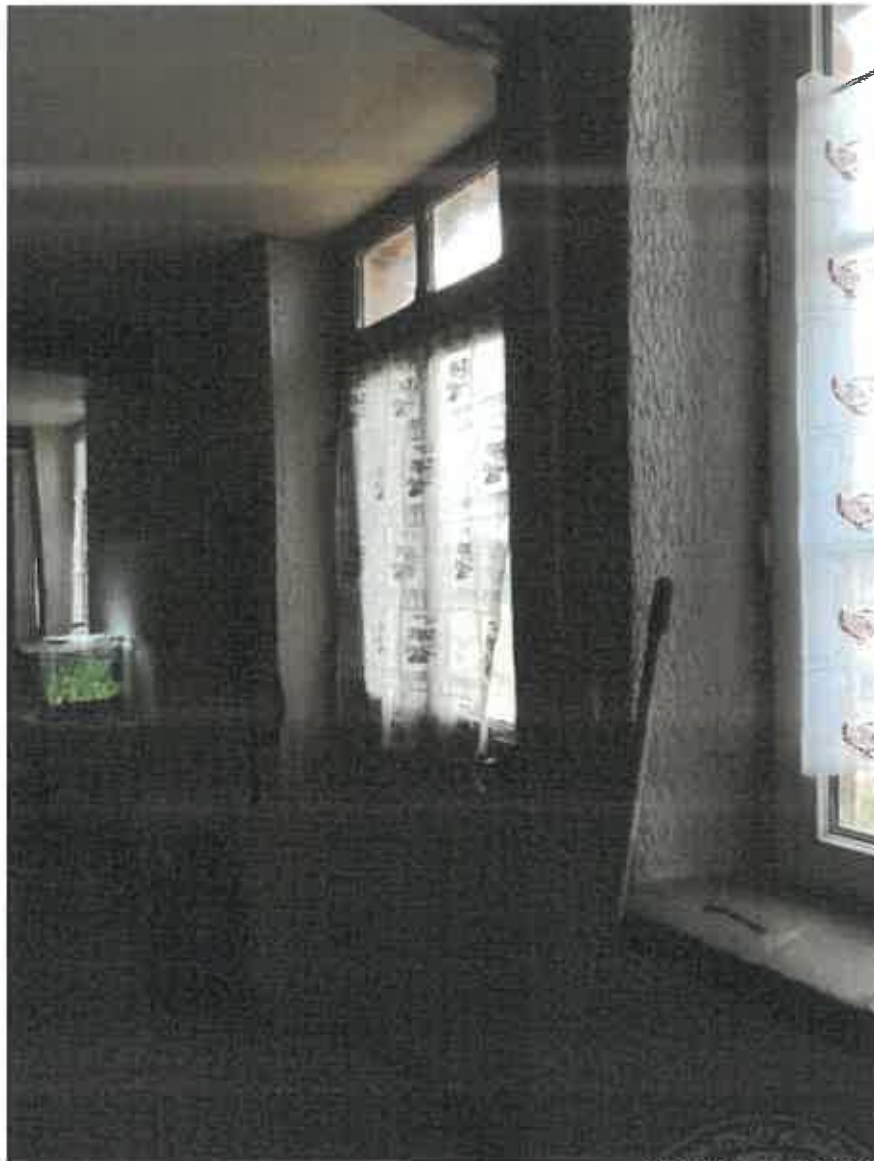
J'accède à la maison au moyen d'une porte en bois vitrée en partie haute.

Sur la partie basse, je constate que des planches de bois sont vissées.

Le revêtement peinture est sale et tâché.

La porte est munie d'une imposte vitrée fixe.

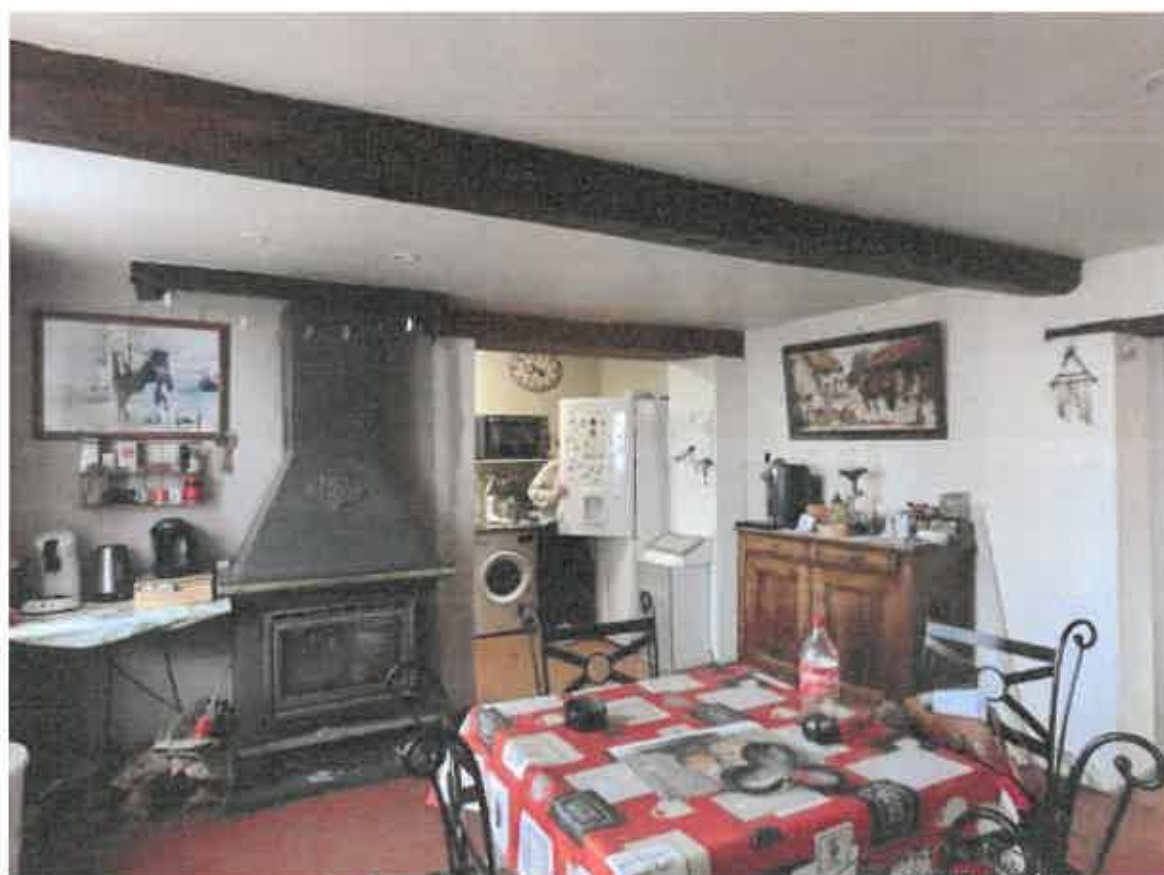
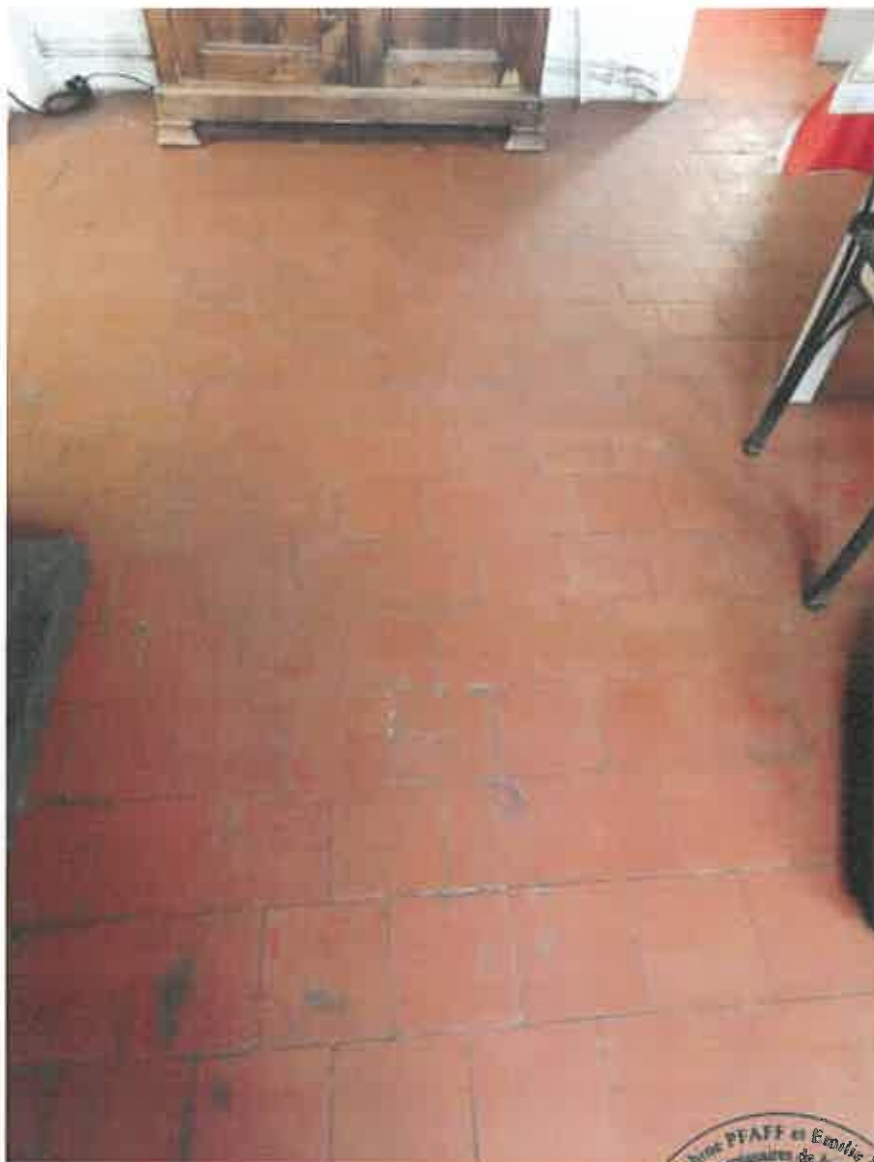
PIECE PRINCIPALE :

Au sol, sur la première partie de la salle à manger, je constate la présence de tomettes.

Celles-ci sont à l'état d'usage.

Tant à gauche qu'à droite, je constate que certaines tomettes sont fissurées.

Le revêtement crépi aux murs est sale et tâché.

Face en sortant sur le mur de droite, je constate que certaines pierres sont apparentes.

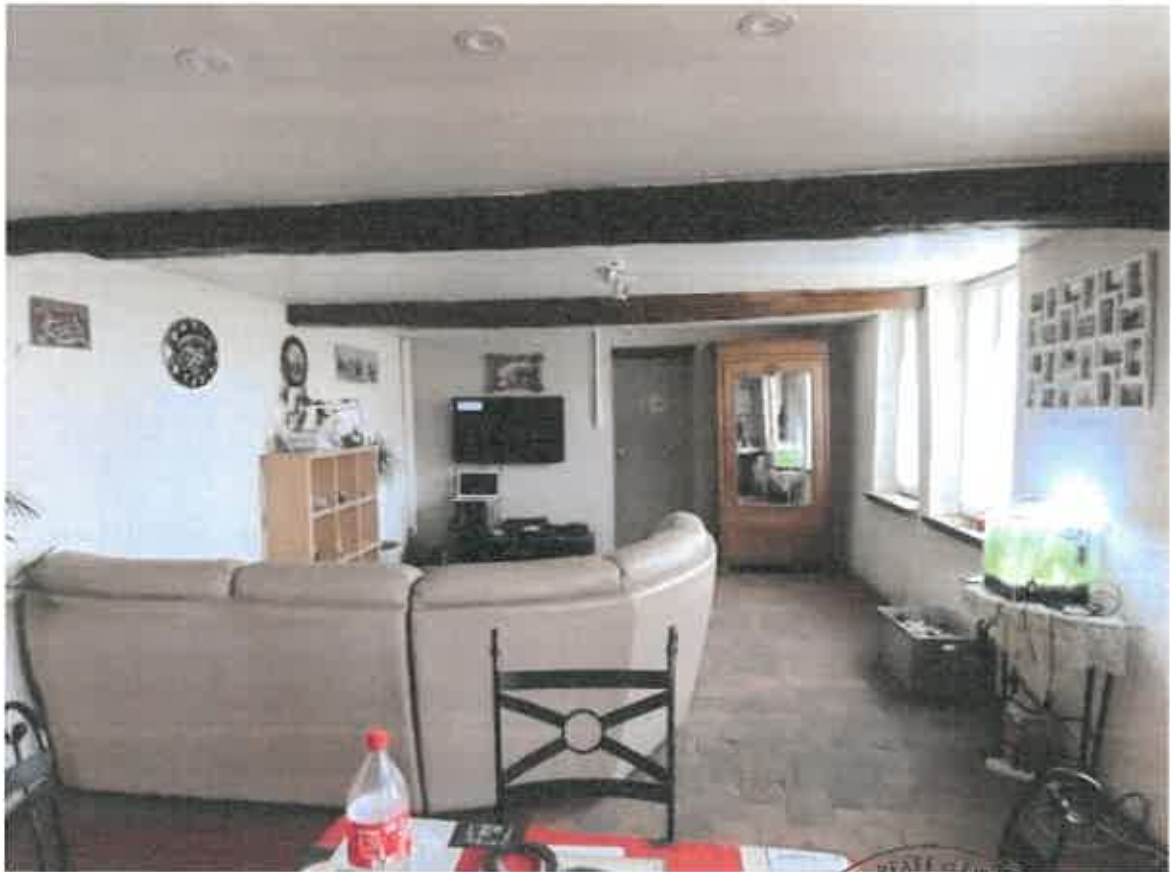
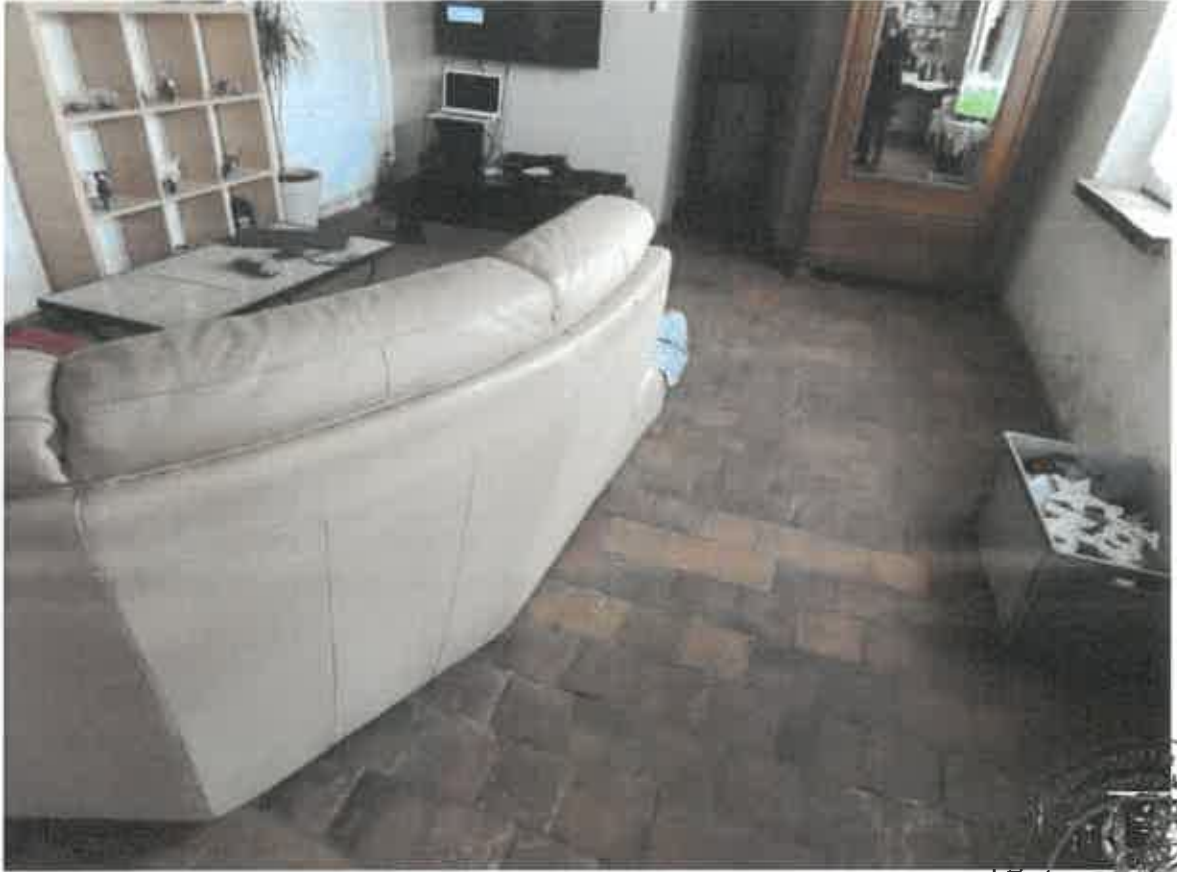
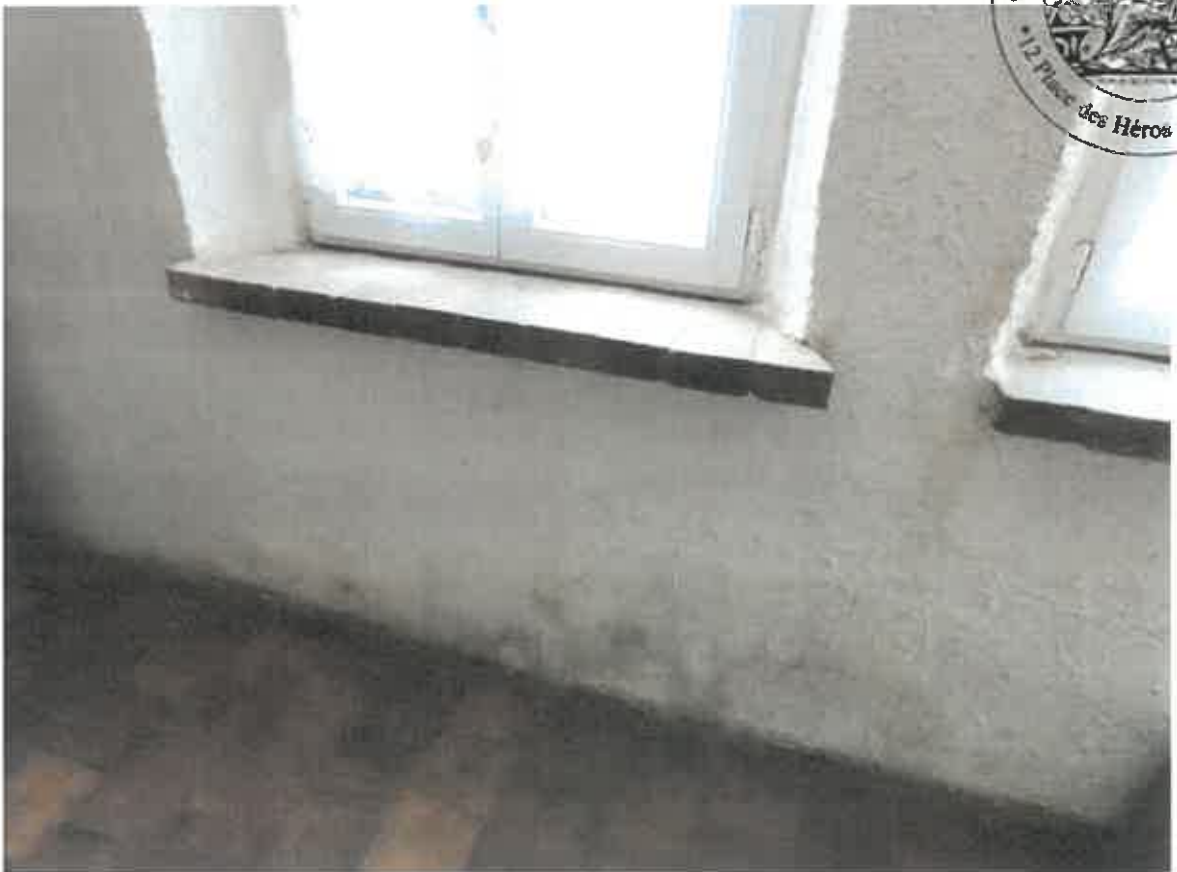
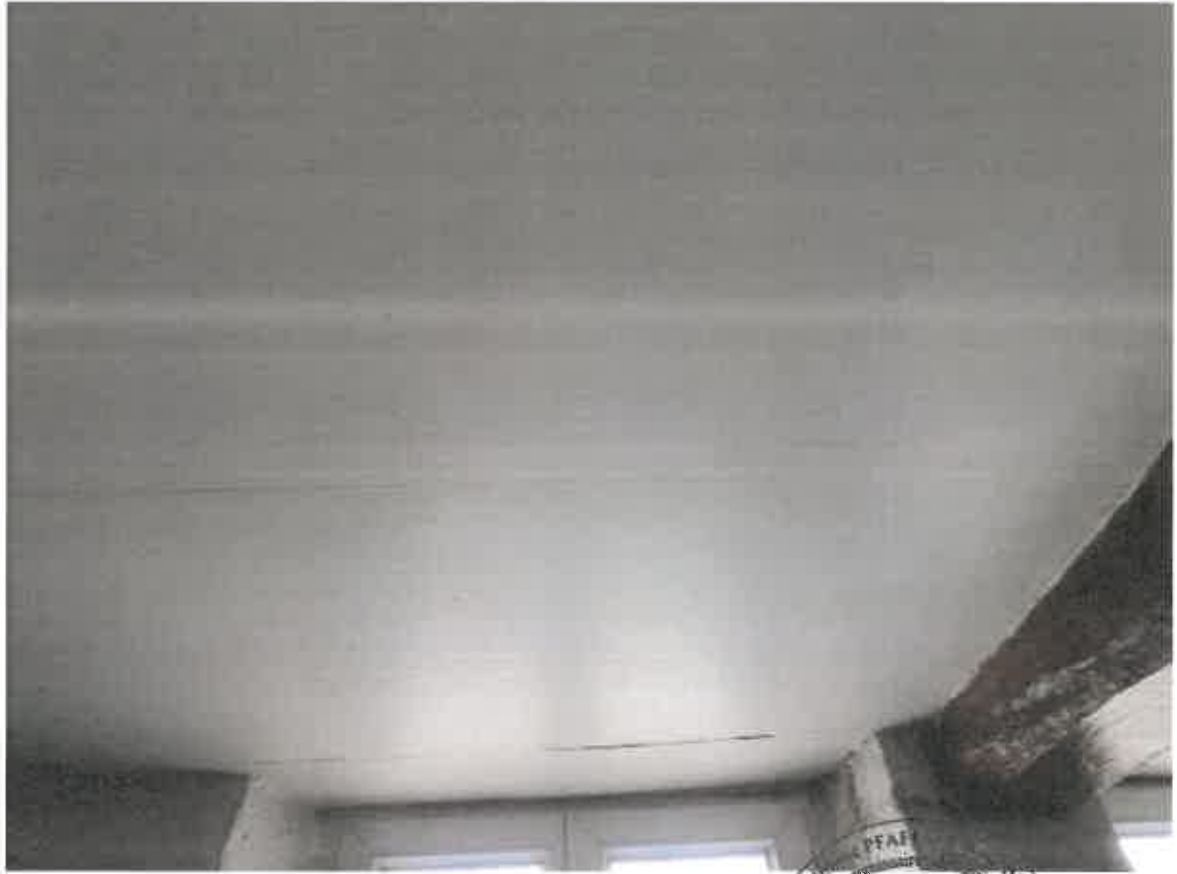
A droite, du côté du séjour, je constate la présence d'un autre modèle de tomettes.

Le revêtement crépi aux murs est sale et tâché. Des taches d'humidité sont visibles en allège des fenêtres.

Le revêtement peinture au plafond présente des projections. Les poutres sont apparentes et les démarcations du placo sont visibles ainsi que des fissures.

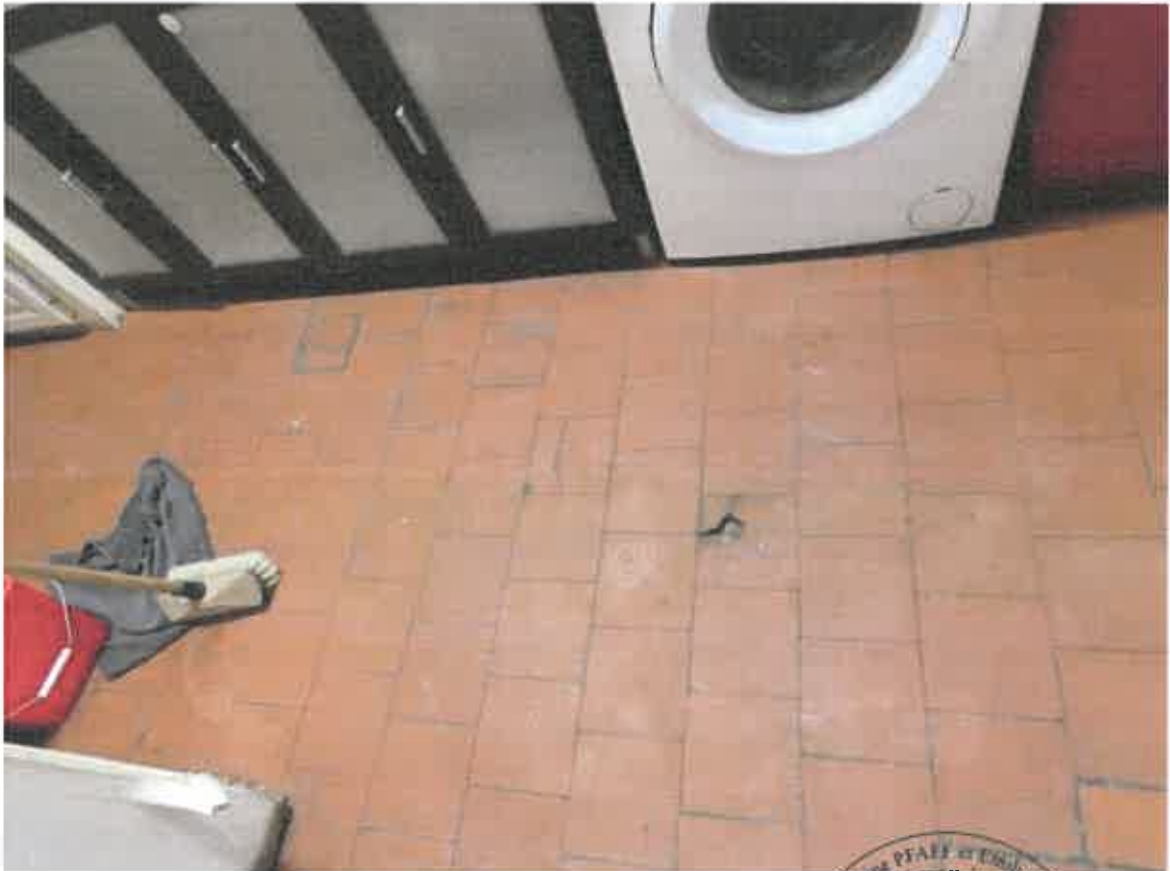
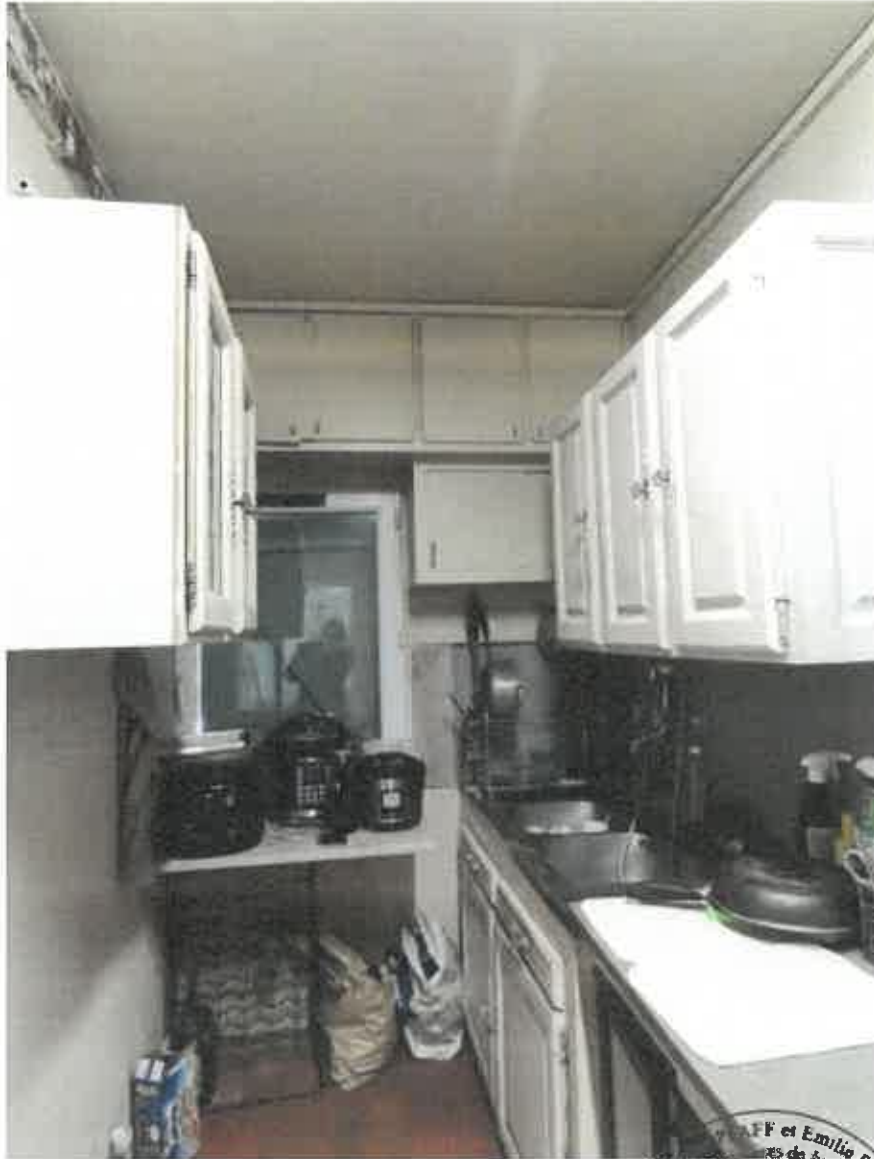
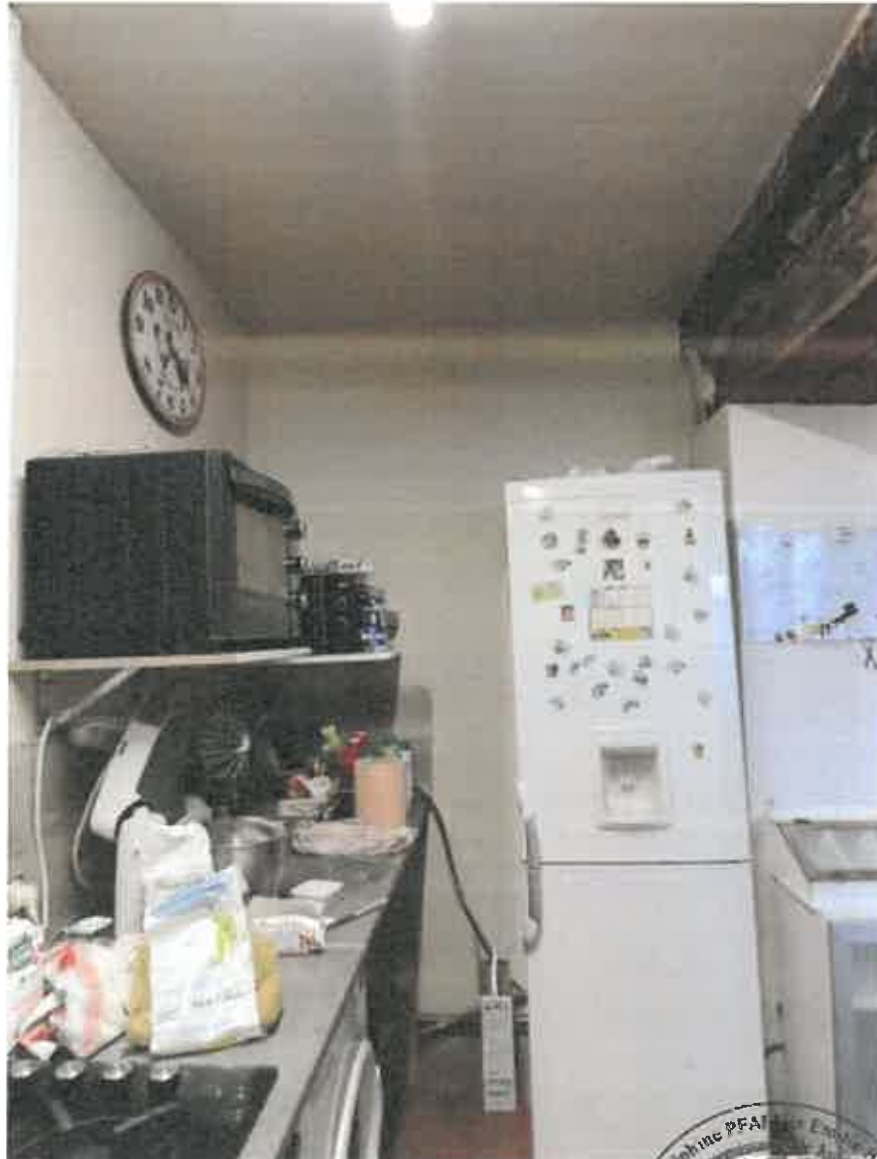
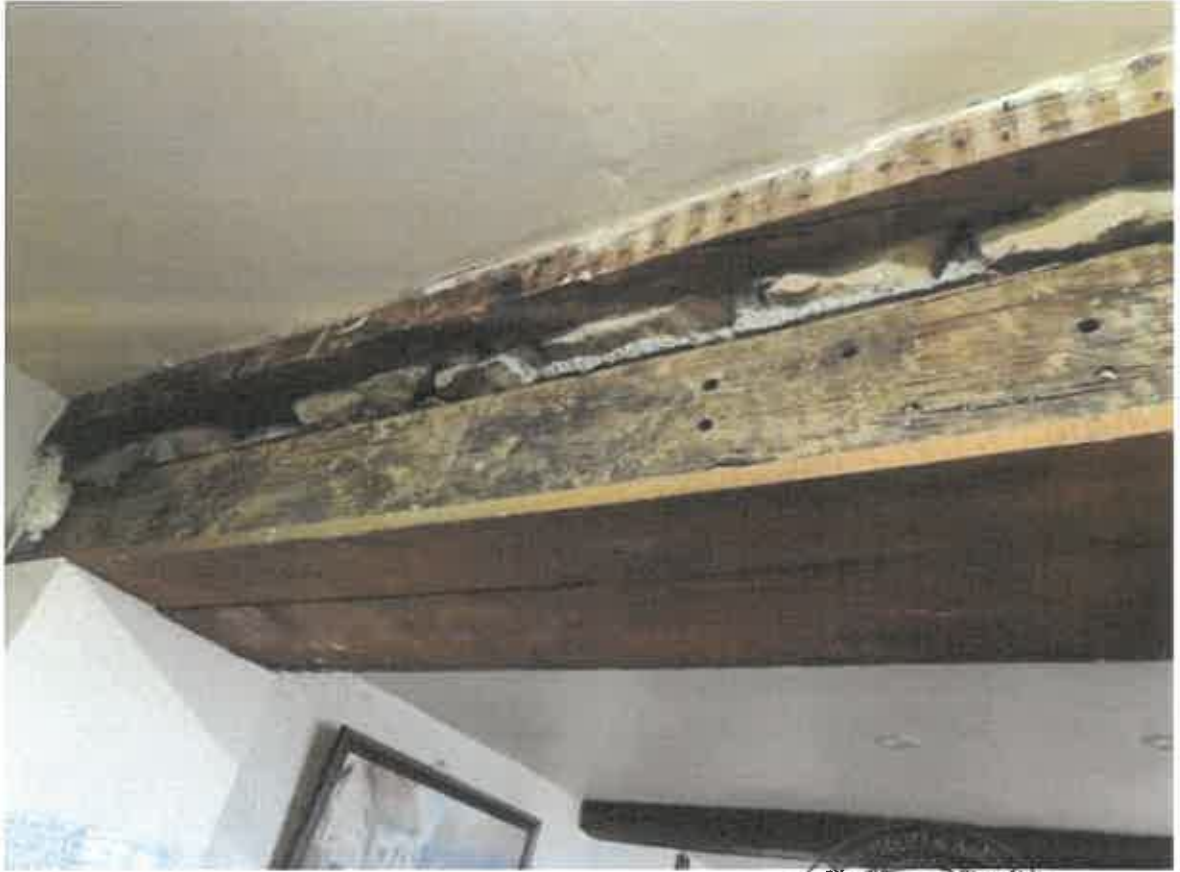
CUISINE :

Sur le pan de gauche, le placo est dépourvu de finition.

Au sol, je constate qu'une tomette est fissurée et une est cassée en partie centrale de la pièce.

Aux murs, le revêtement toile de verre est sale et tâché.

Au niveau du plafond, le revêtement toile de verre peinte est à l'état d'usage. En cueillie de plafond au niveau de la poutre situé au-dessus de l'entrée de la cuisine, je constate que les pierres sont visibles.

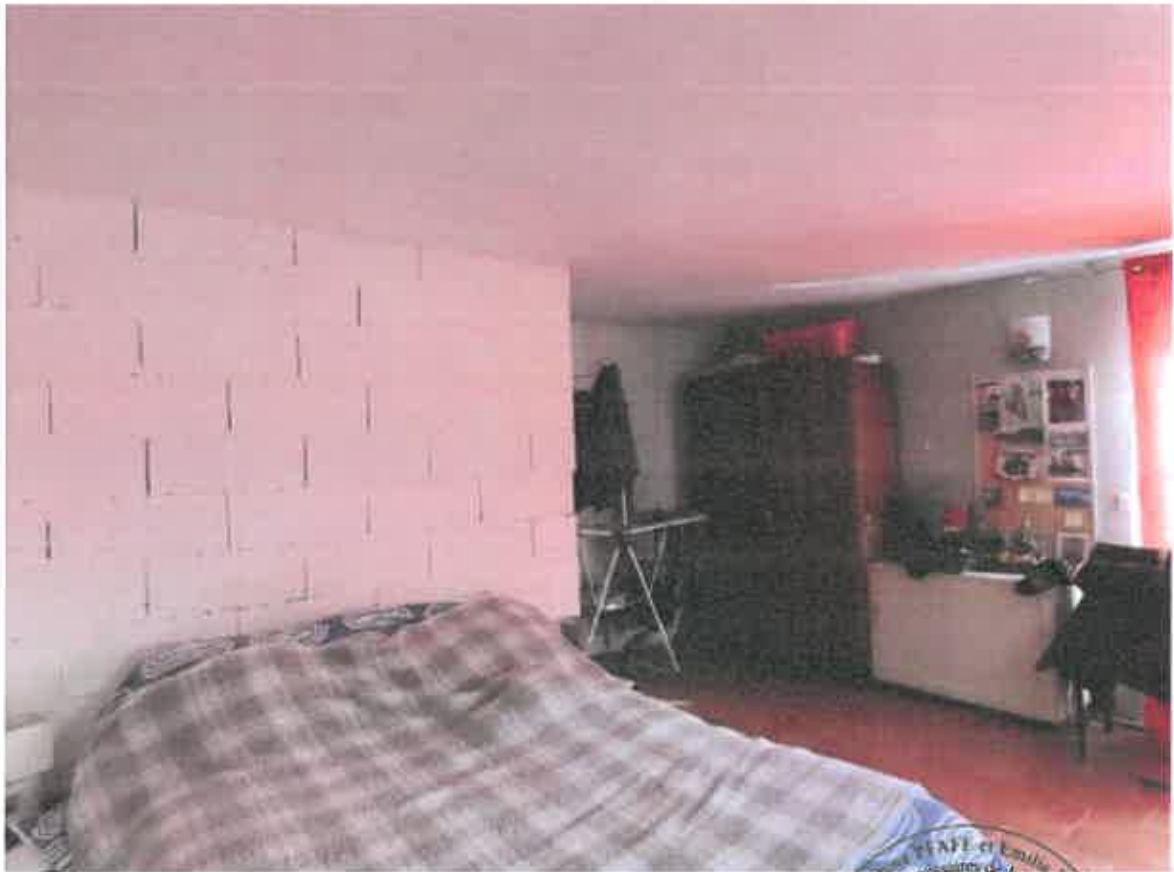
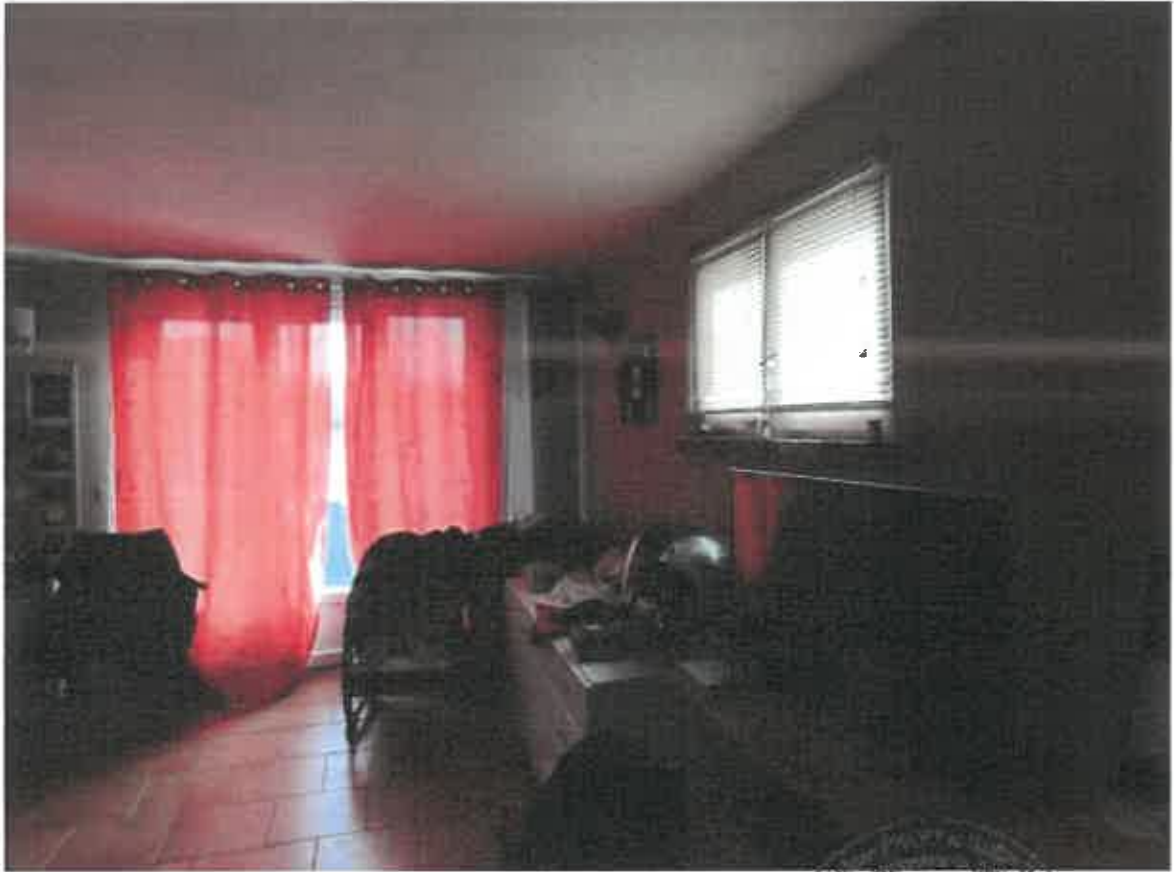
PREMIERE CHAMBRE :

Le revêtement carrelage au sol est à l'état d'usage.

Sur le mur de gauche, en entrant, je constate que les parpaings sont visibles et recouverts d'une peinture blanche.

Le revêtement peinture sur les murs de droite et face en entrant sont à l'état d'usage.

Le revêtement peinture au plafond est à l'état d'usage.

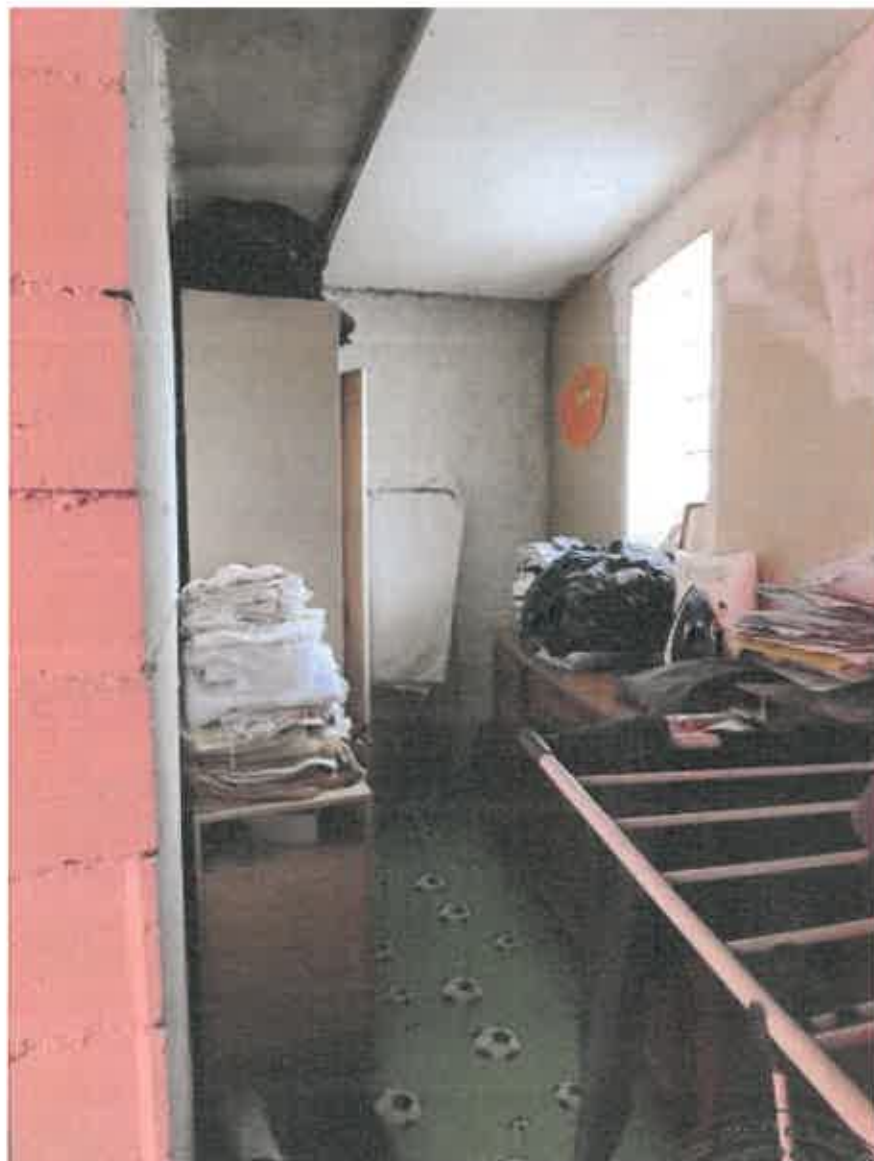
Le sol est recouvert d'un linoléum simplement posé à même la dalle.

Aux murs, le placo est dépourvu de finition ainsi qu'au plafond.

Les dalles de placo sont cassées et les rails sont visibles.

Sur le mur face en entrant, je constate la présence de crépi.

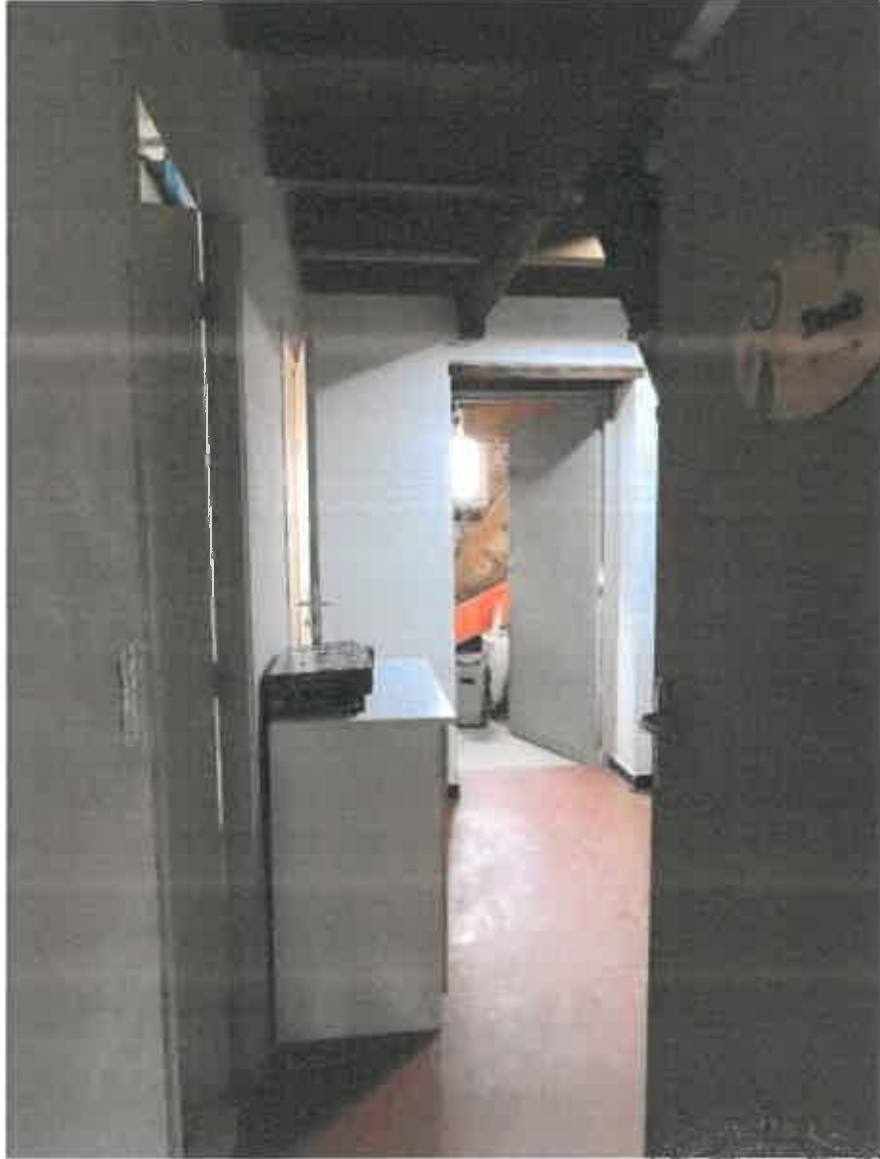
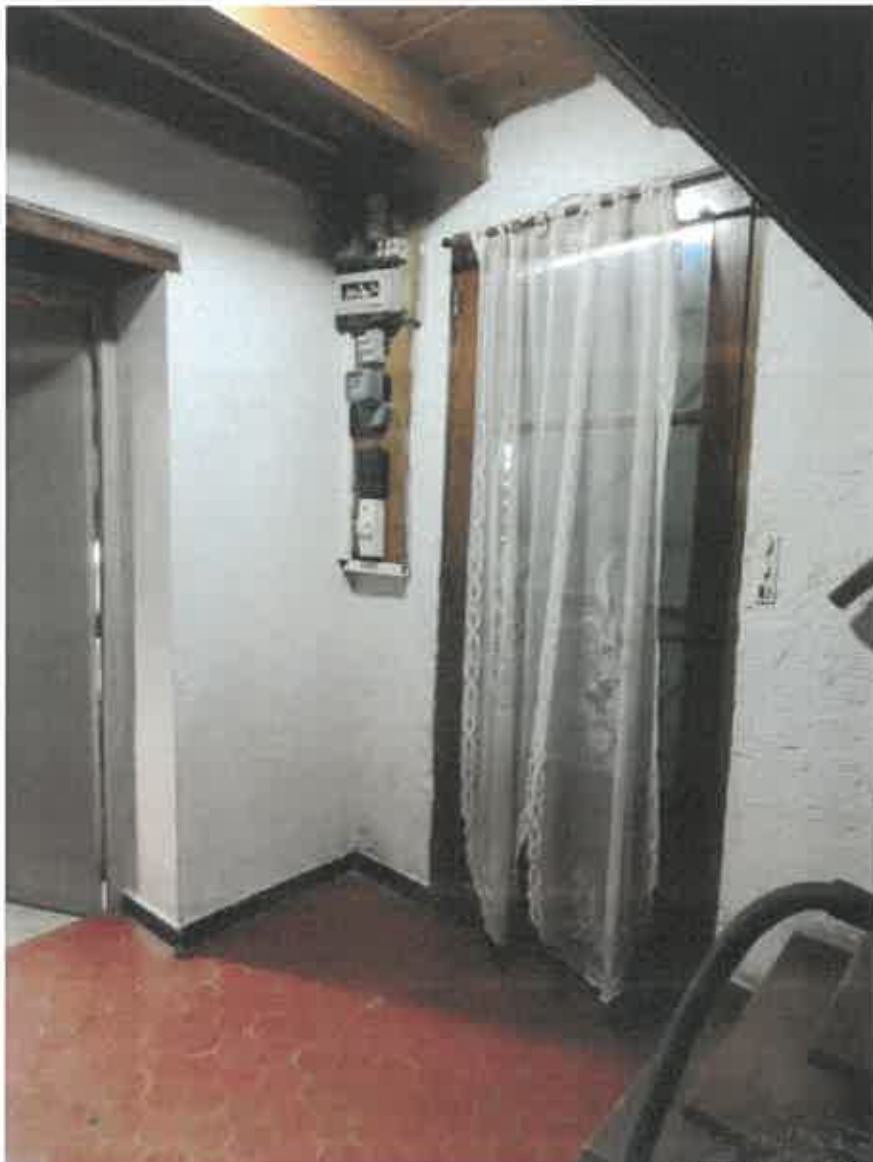
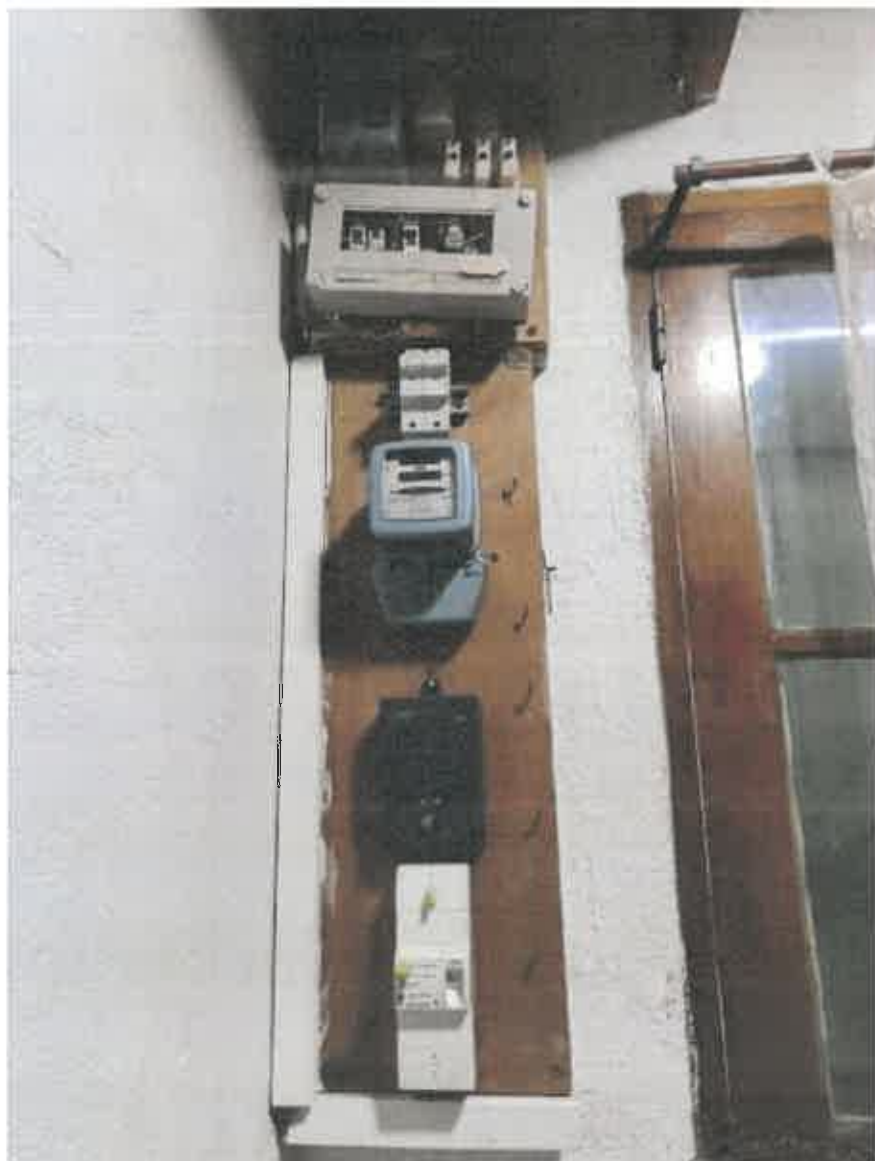
COULOIR DE DISTRIBUTION :

Sur le mur de droite en entrant, le revêtement crépi aux murs est sale et tâché et présente des traces d'humidité et de moisissure.

Au plafond, les poutres sont apparentes.

L'ensemble est sale.

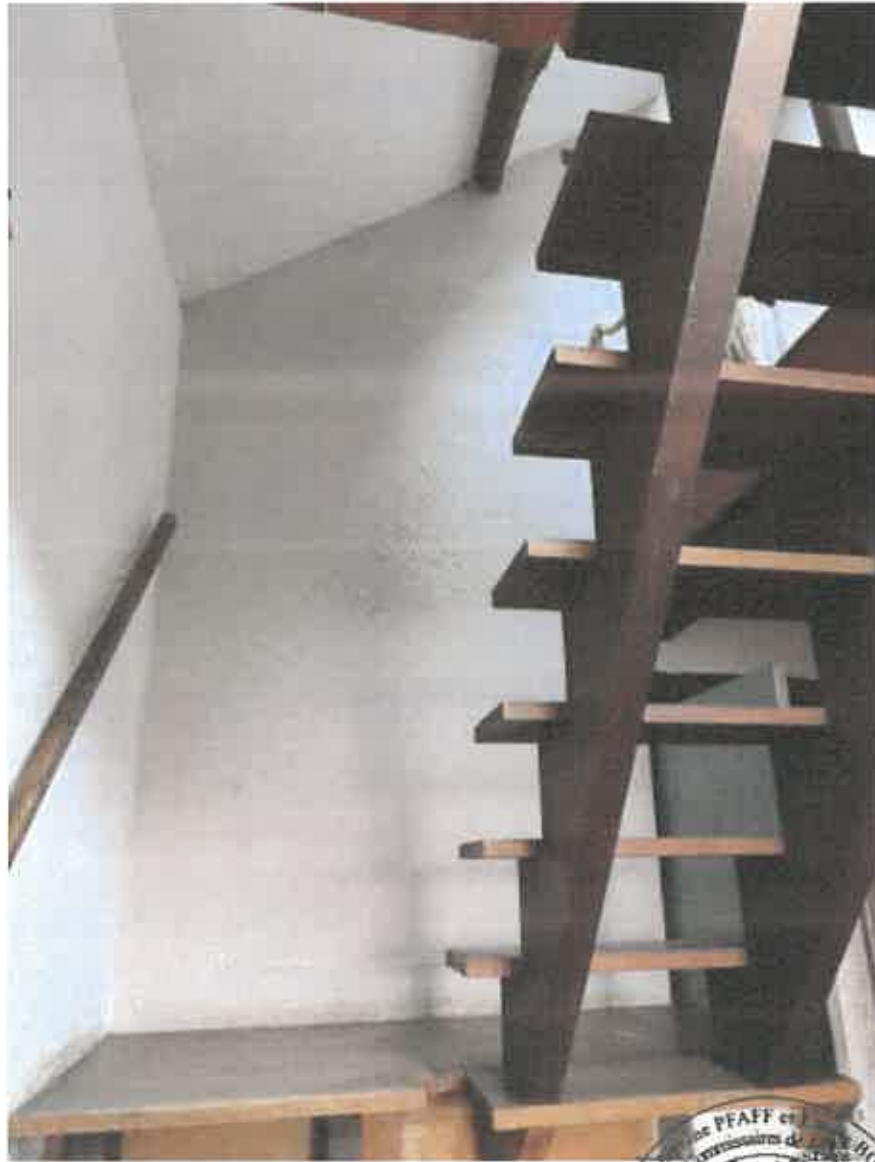
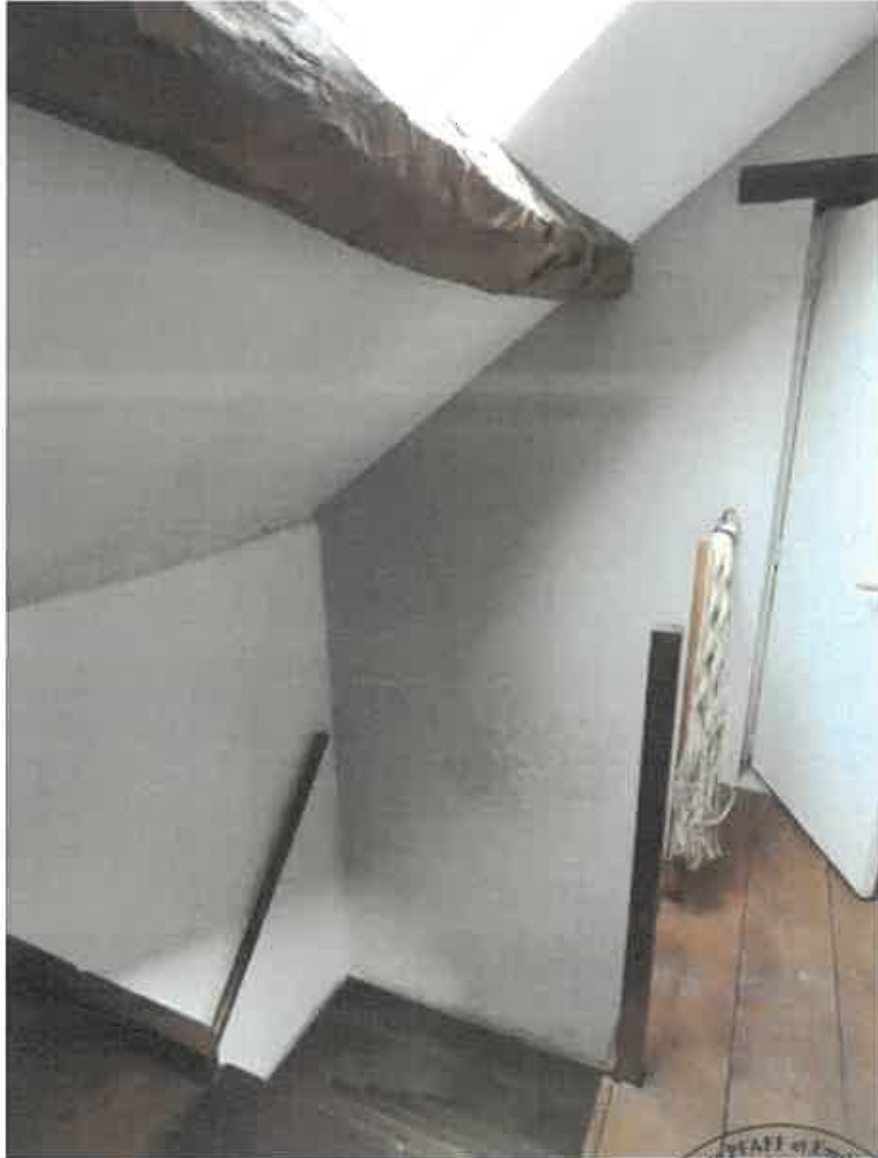
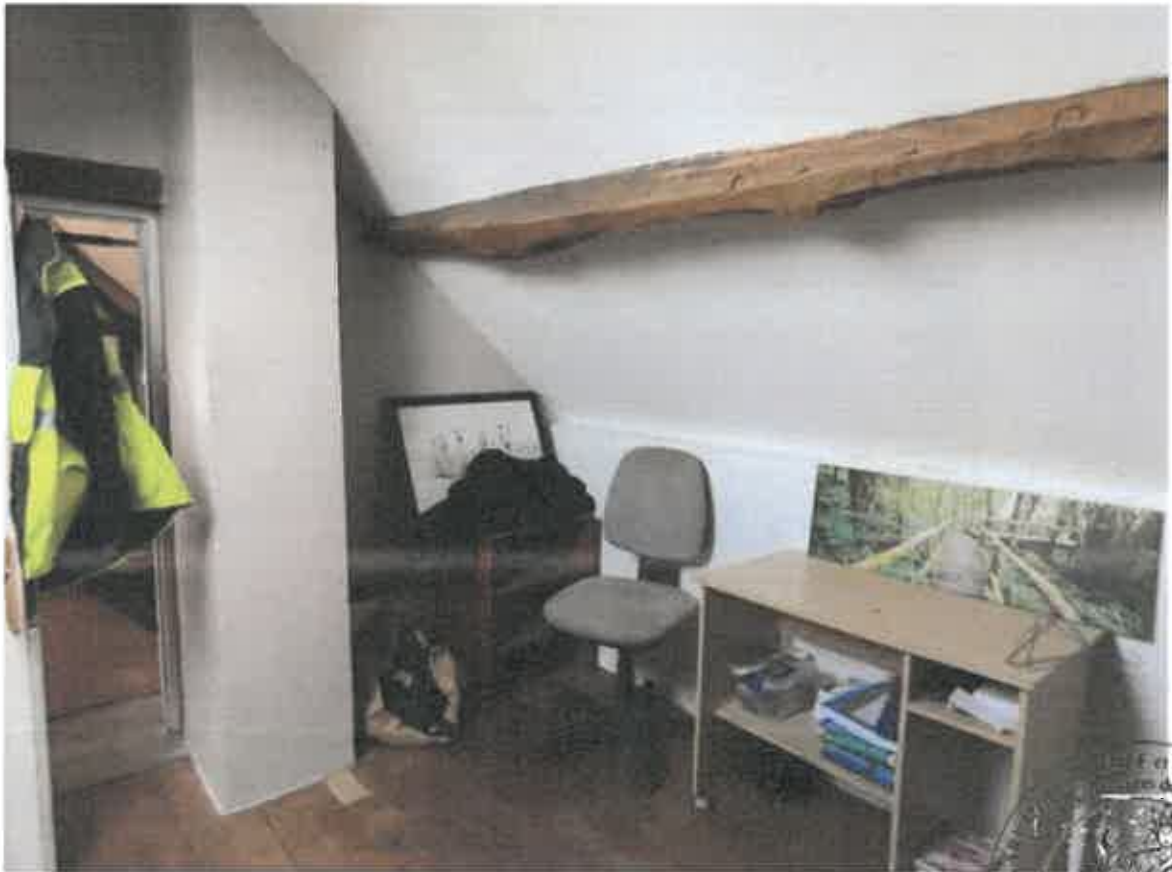
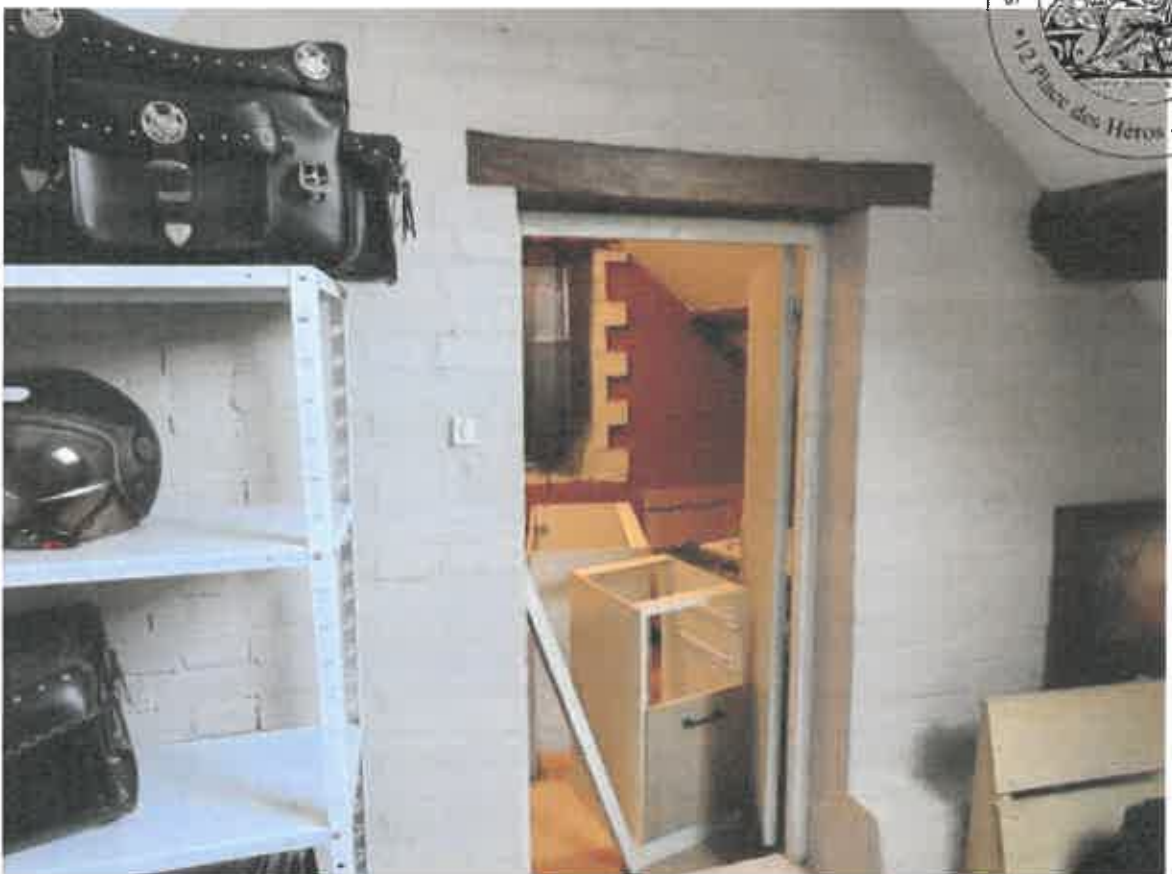
MEZZANINE :

J'accède à une mezzanine au moyen d'un escalier bois lequel est dépourvu de garde-corps et de main courante.

Le sol est en bois et les murs sont en crépi.

Sur le mur face en montant, les briques sont apparentes et recouverte d'une peinture.
