PROCES VERBAL DE CONSTAT

LE JEUDI SEIZE MARS DEUX MILLE VINGT-TROIS

Que suite à une ordonnance rendue sur requête en date du 10.01.202 (joint en Annexe I), un Procès-Verbal de description du bien sis 23 La Longue Tuile à DOMATS (89150), devait être réalisé par nos soins.

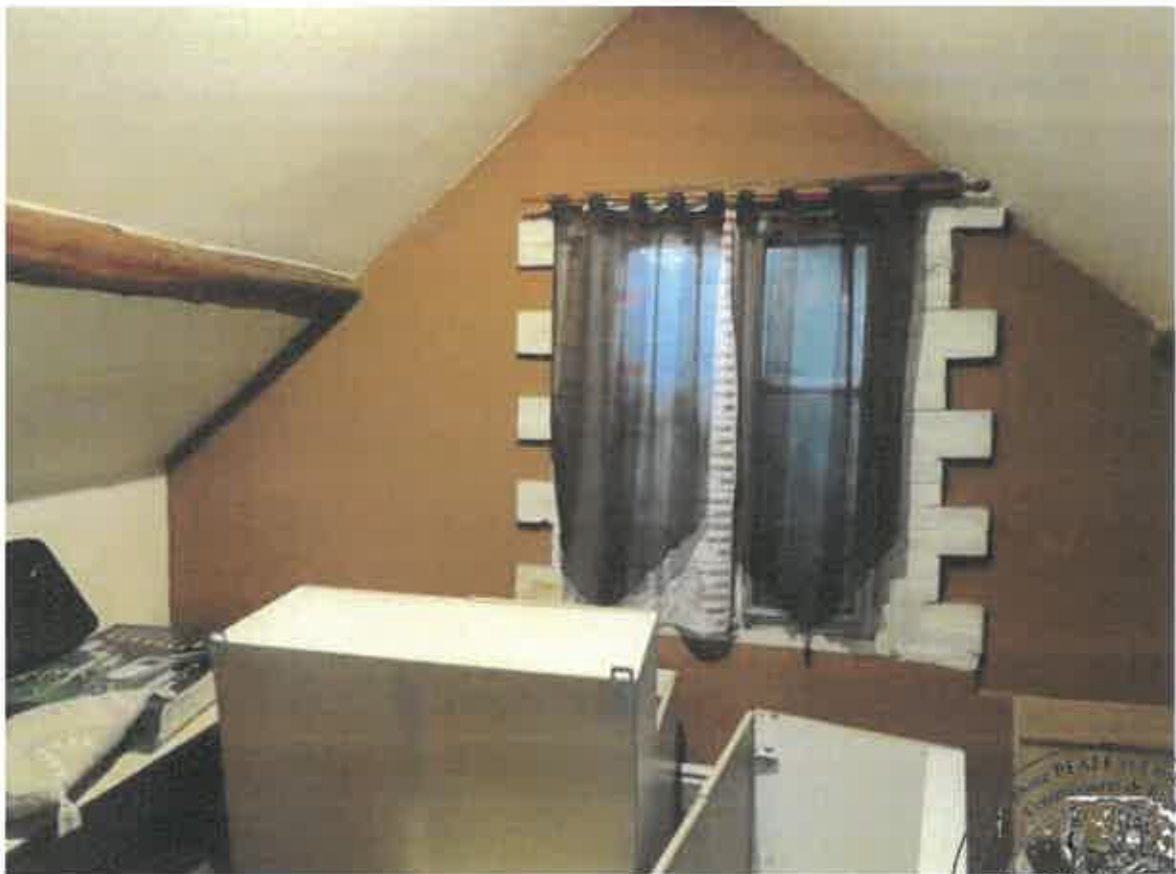
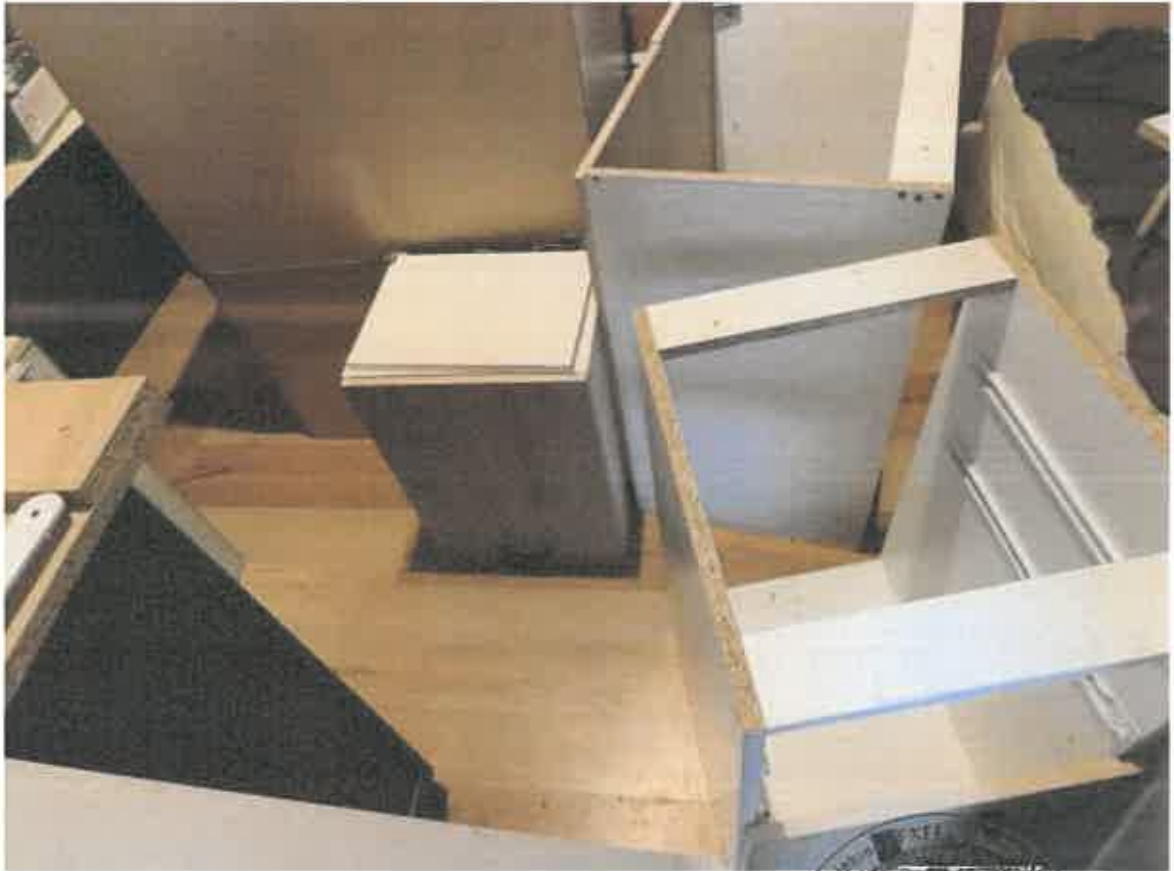
PIECE DE RANGEMENT - ETAGE :

Le sol est recouvert d'un parquet flottant.

Les murs sont recouverts d'une toile de verre peinte et de peinture.

Au titre de l'éclairage naturel, une fenêtre bois à deux ouvrants munie de volets bois extérieurs. Je constate qu'un carreau de la fenêtre est cassé.

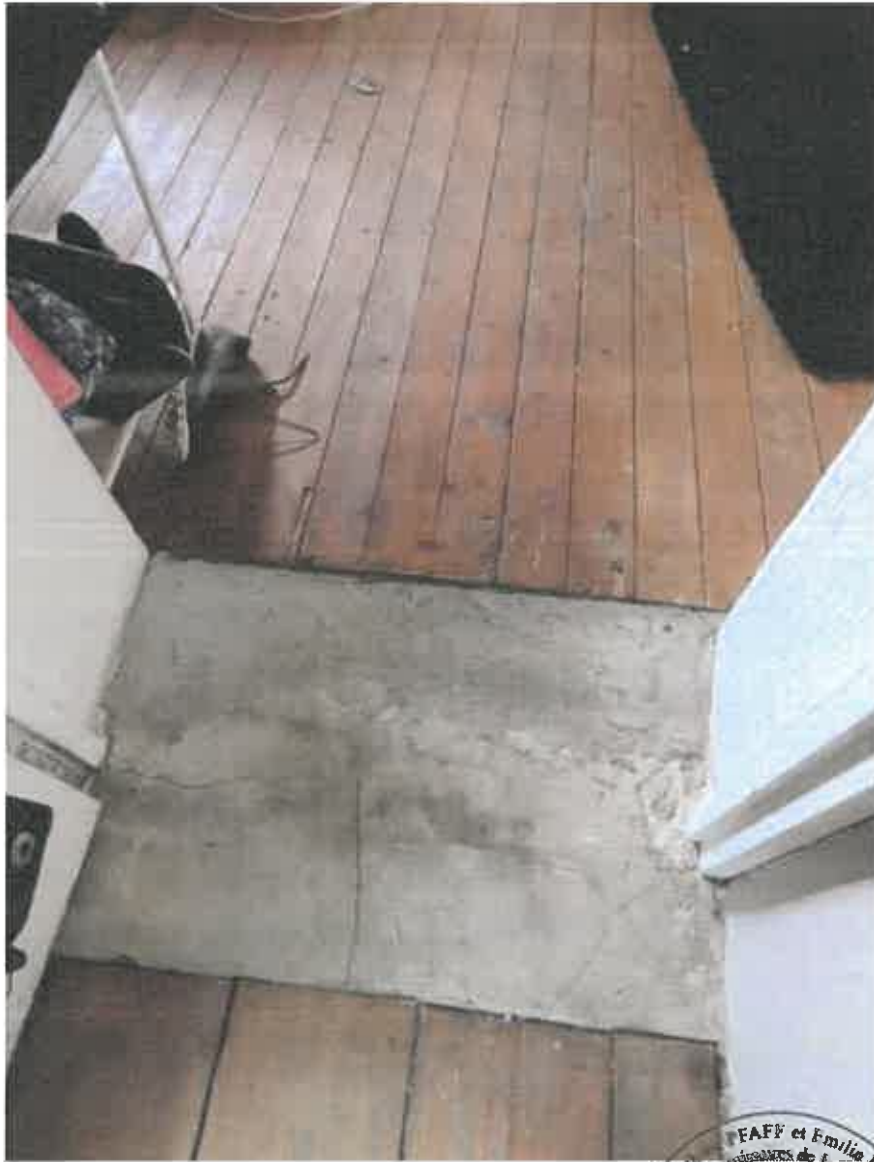
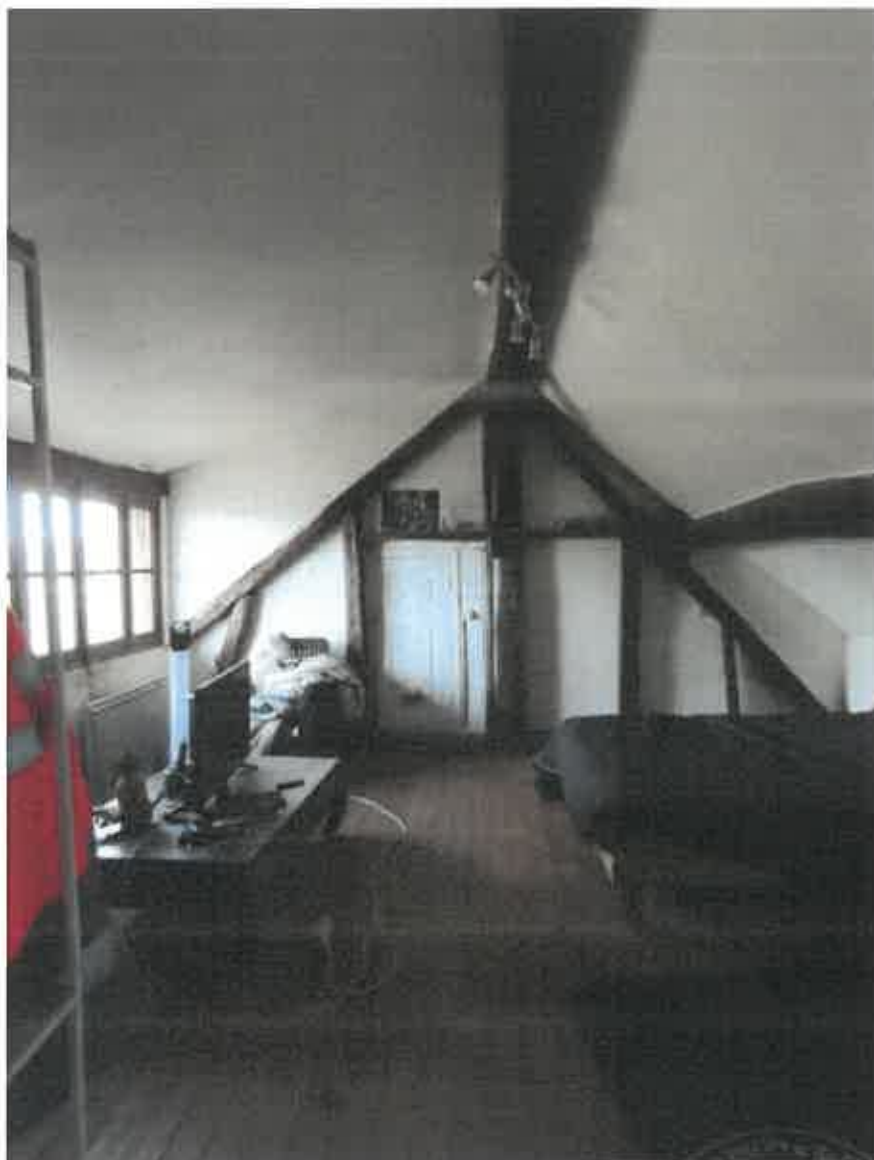
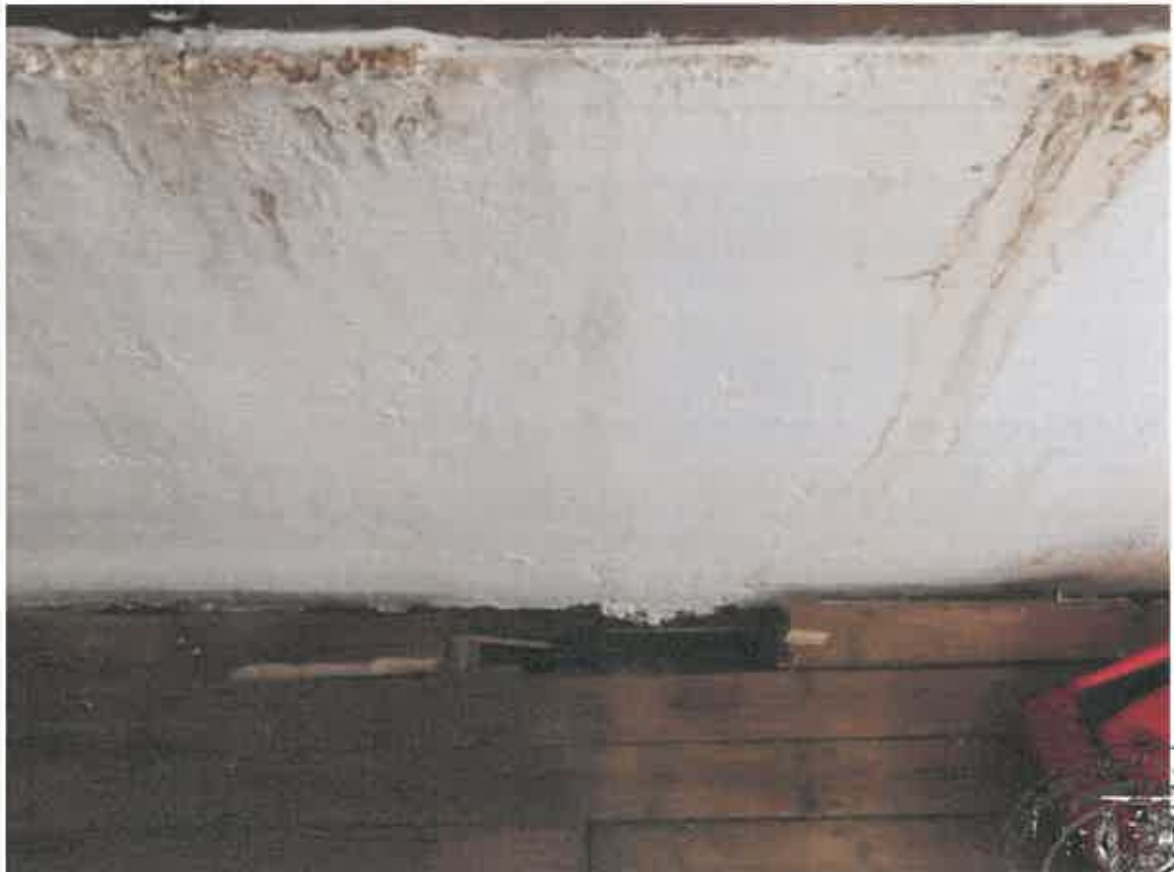
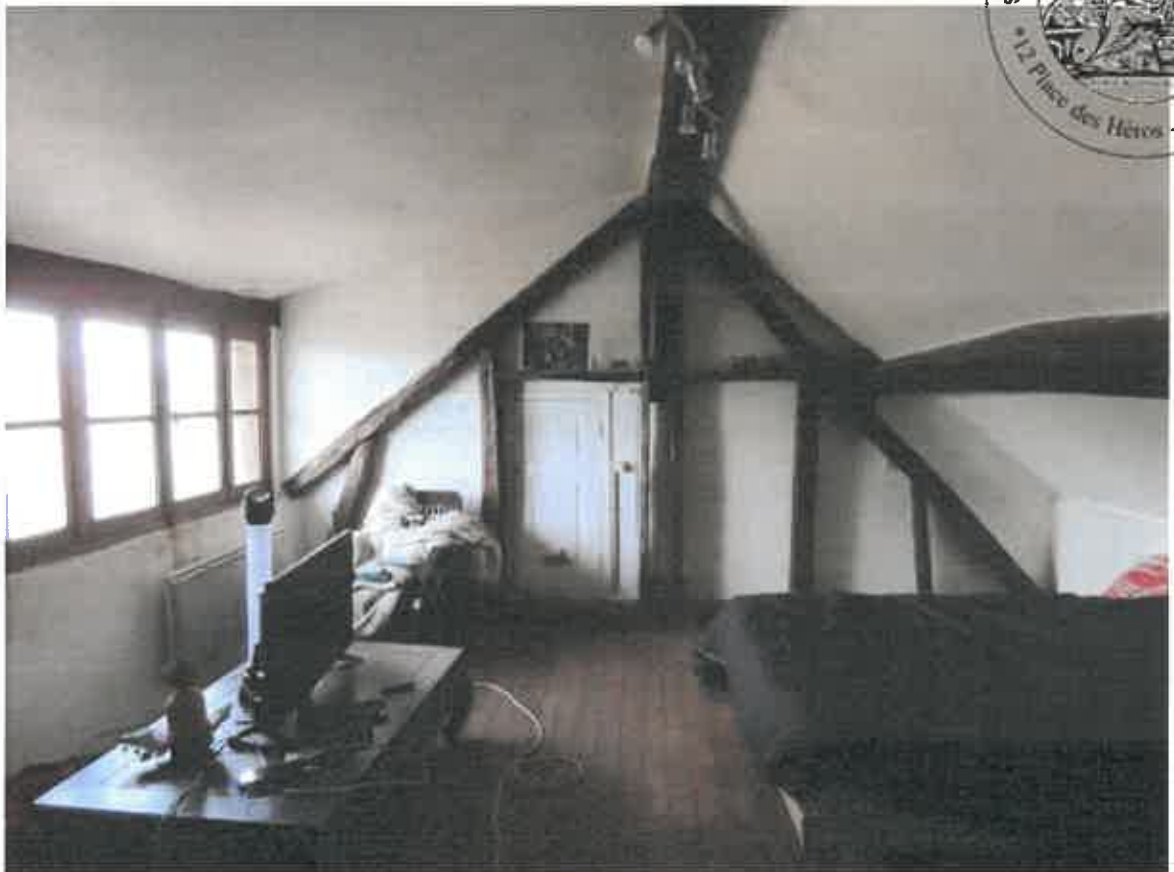
DEUXIEME CHAMBRE – ETAGE :

Au niveau du seuil de porte, le revêtement béton est visible et fissuré. Au sol, à droite, une latte du revêtement parquet est cassée.

Le crépi aux murs est sale, tâché et présente des traces d'humidité notamment en allège des fenêtres.

Sous les sous-pentes, le revêtement toile de verre peinte est à l'état d'usage. Les poutres sont apparentes.

L'isolant est visible.

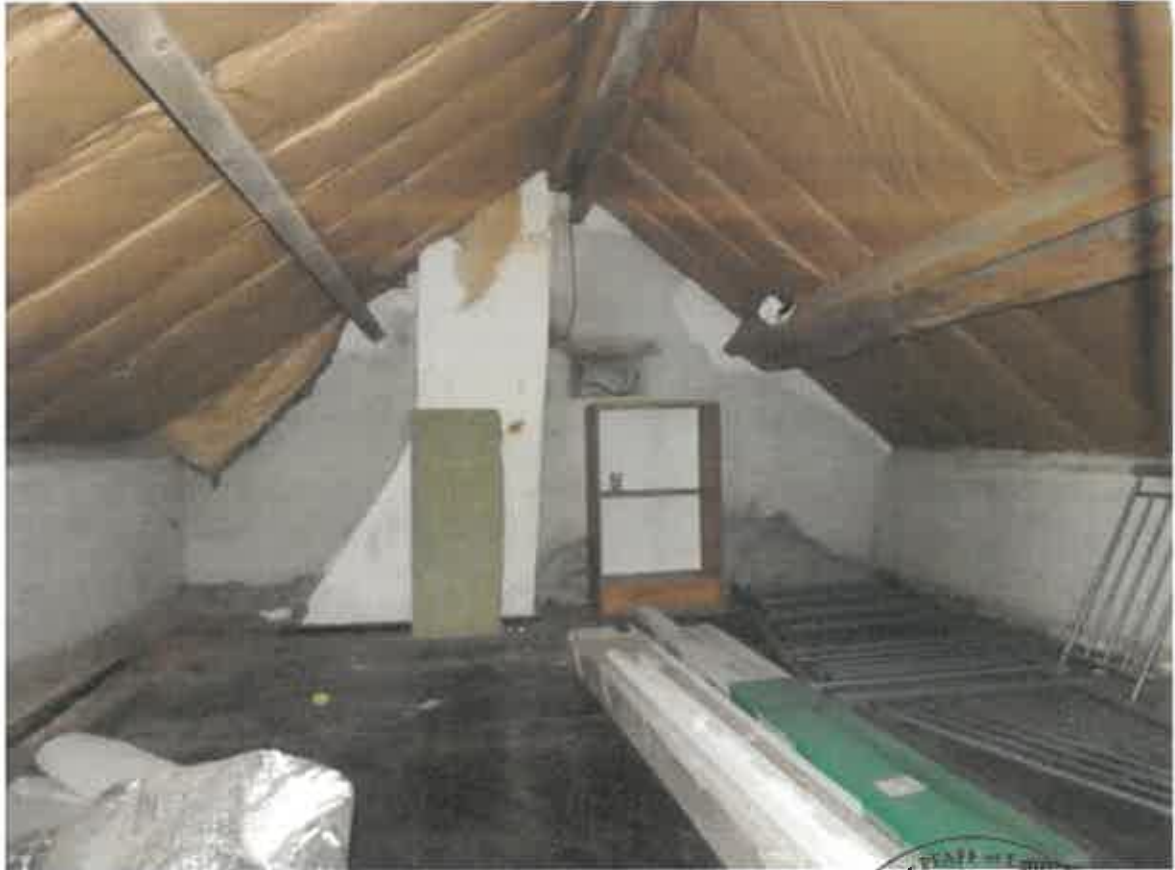
COMBLES :

Dans le prolongement de la chambre j'accède à des combles. L'isolant est visible sur la toiture.

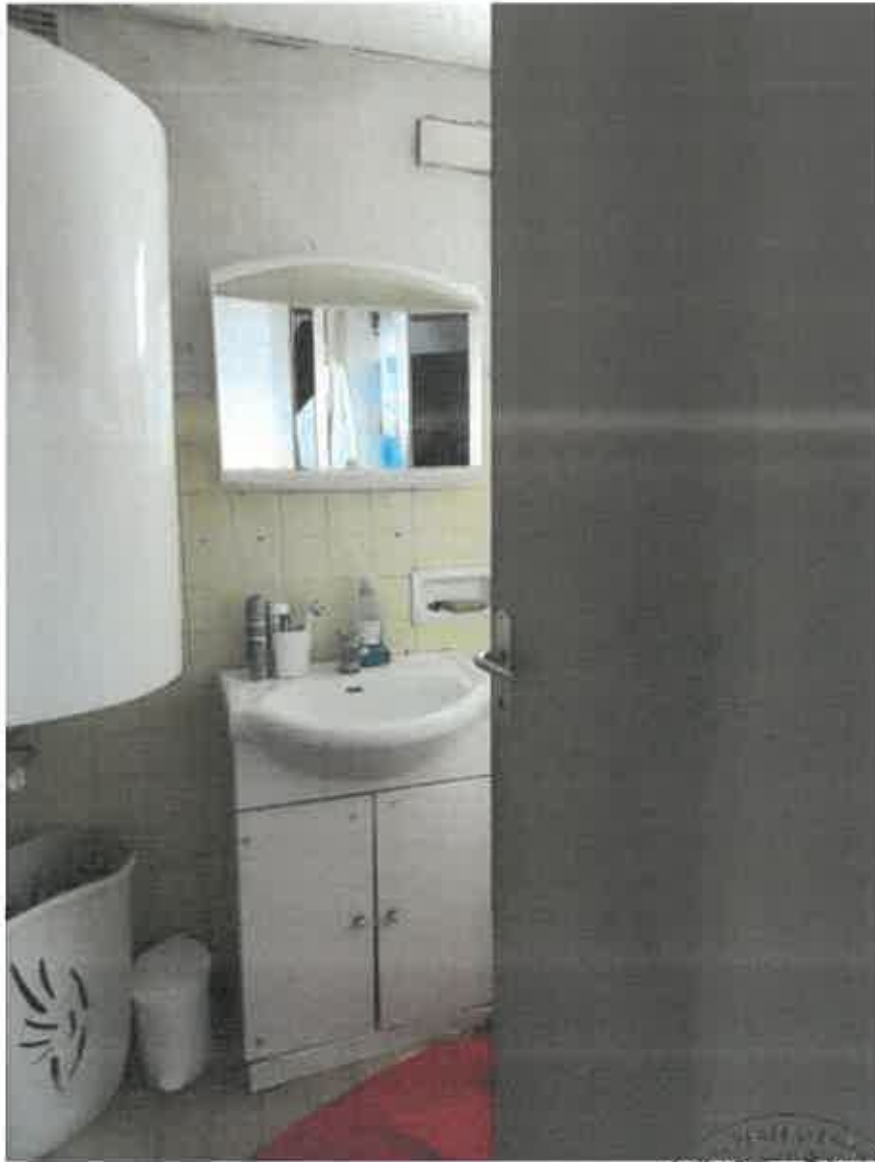
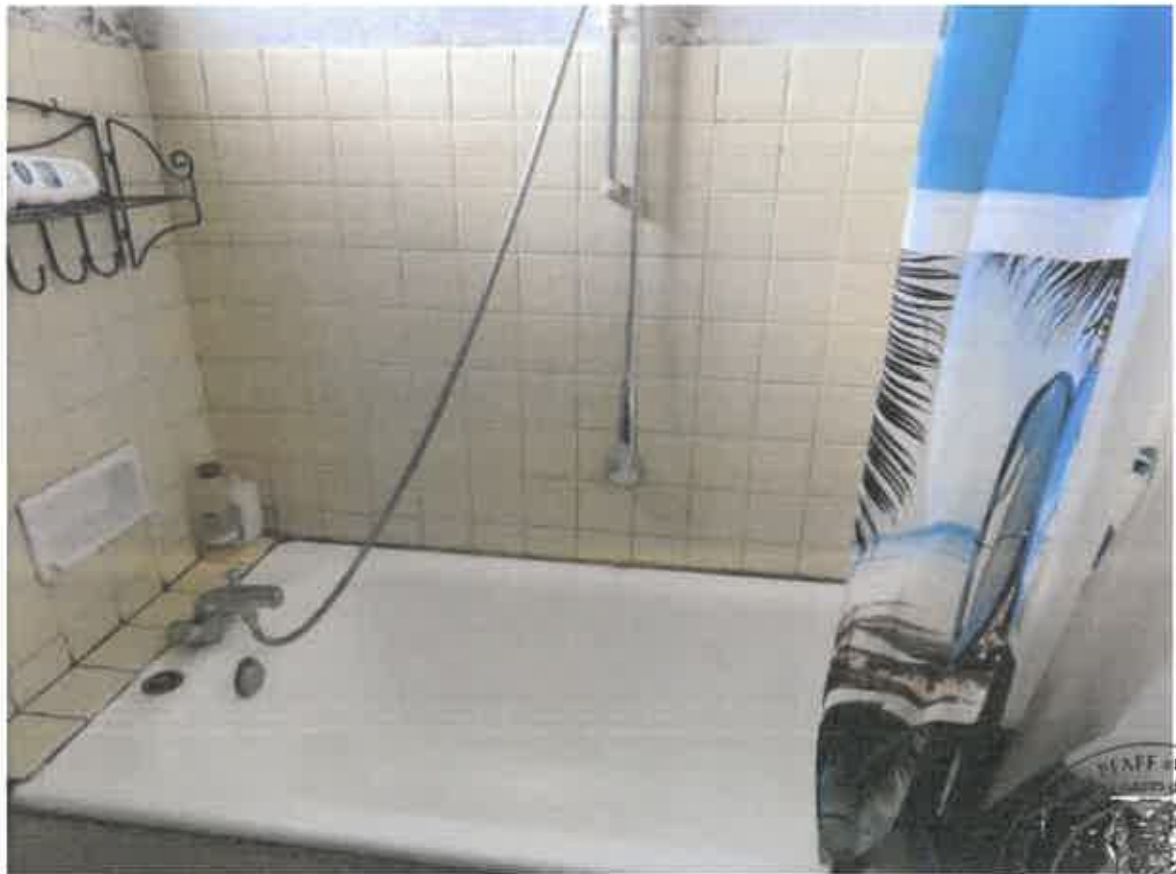
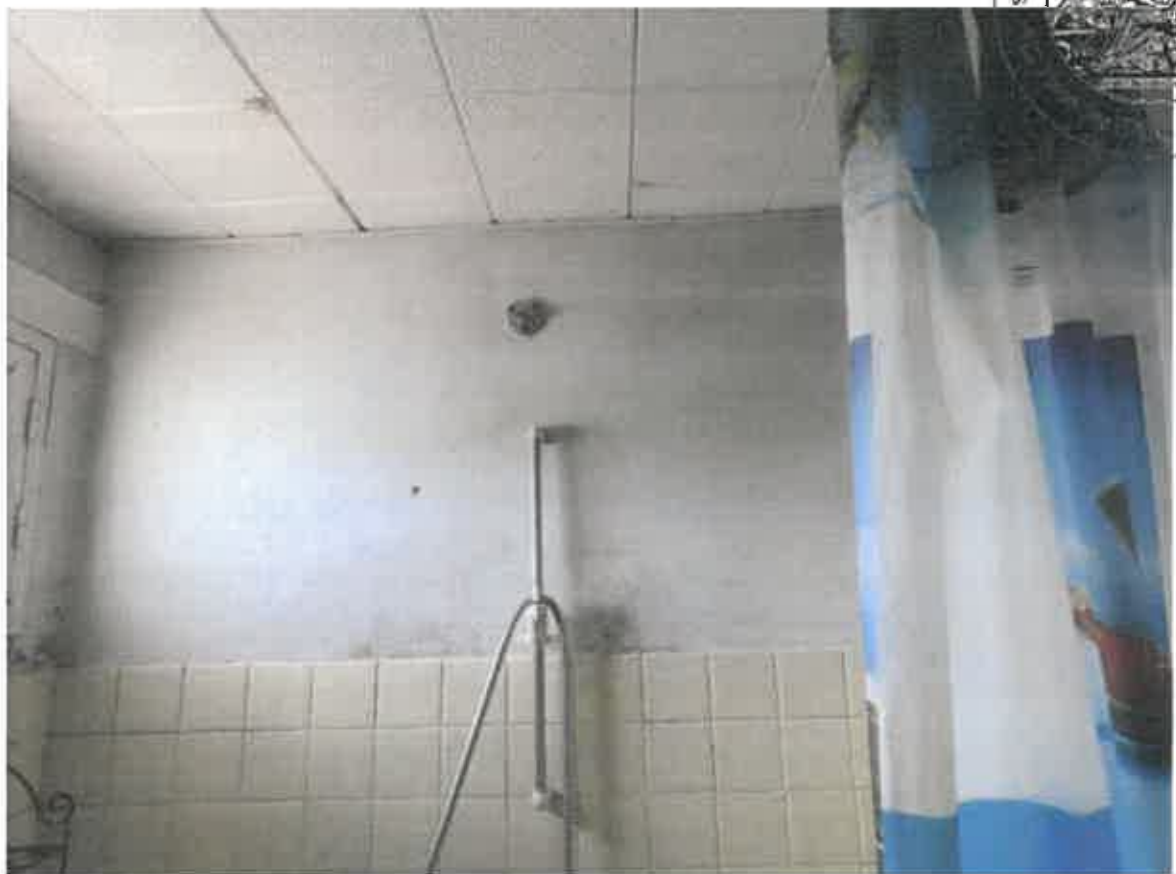
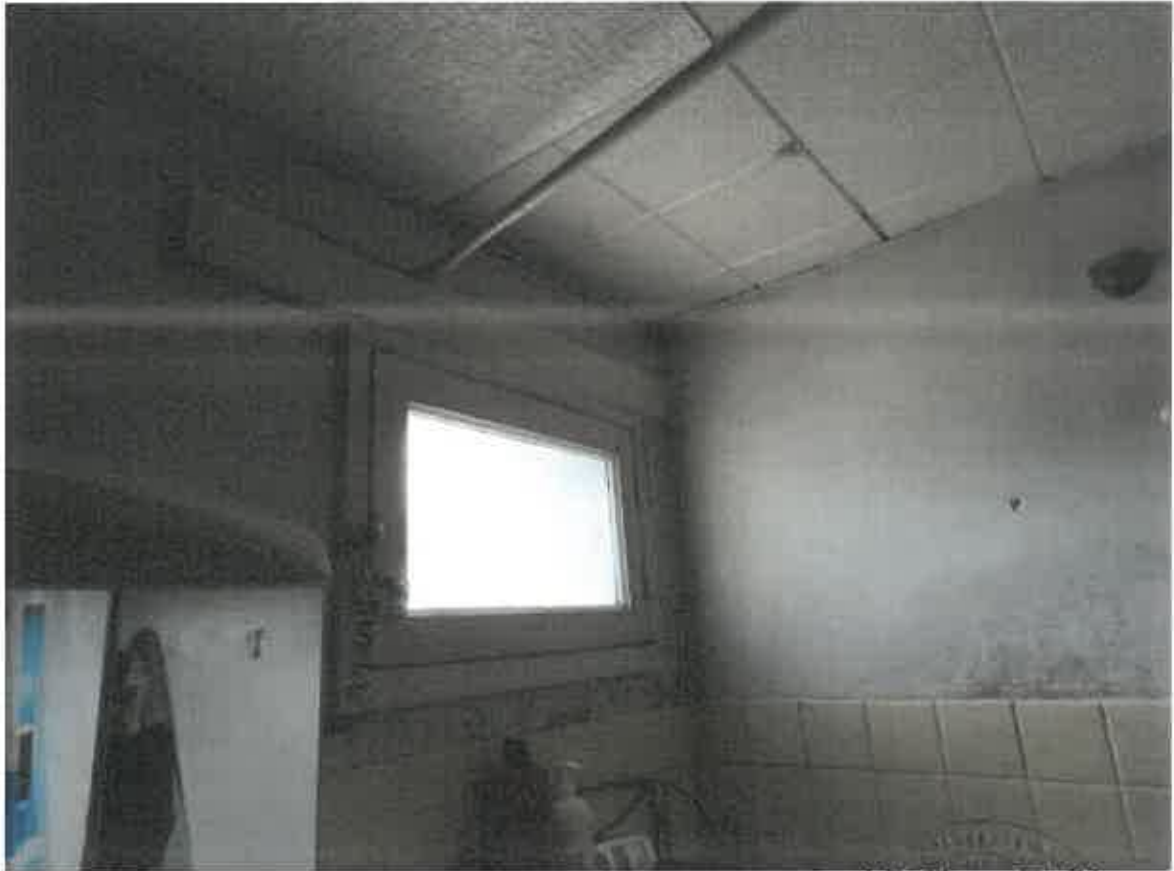
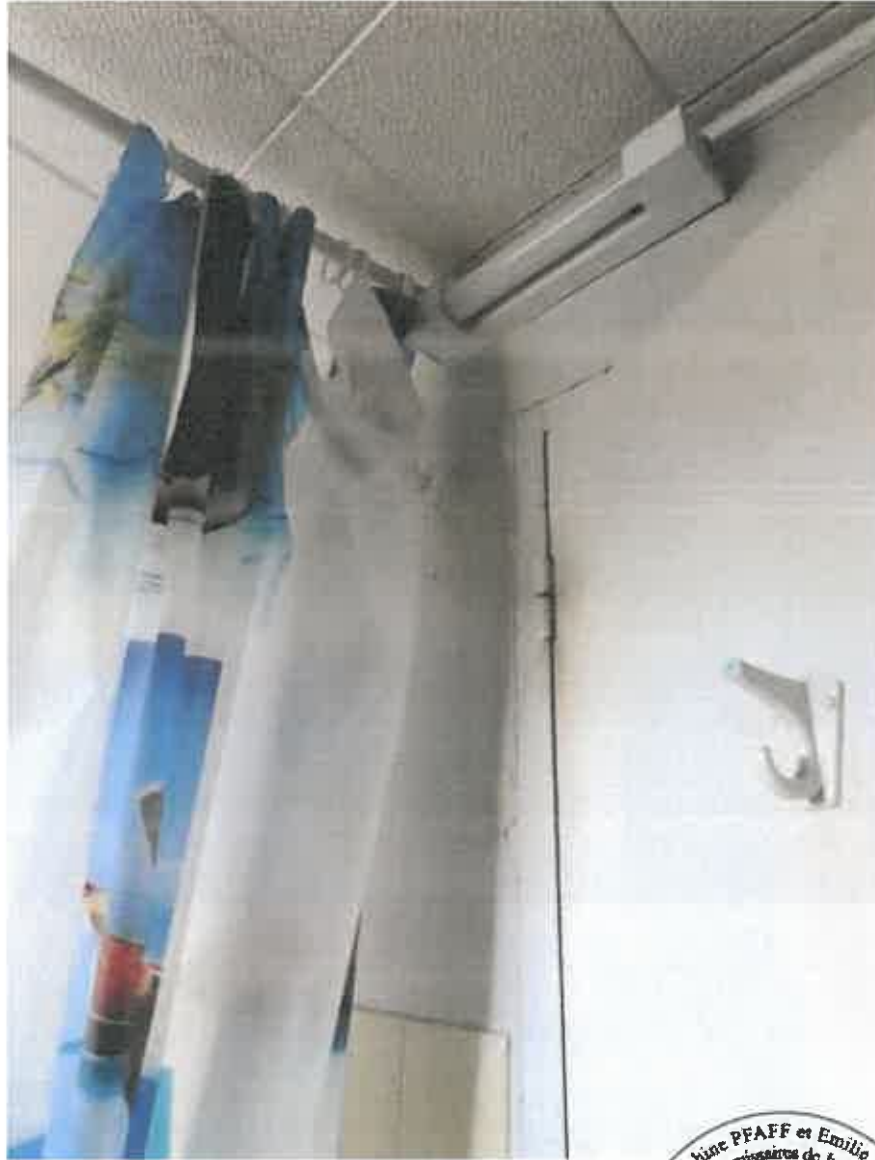
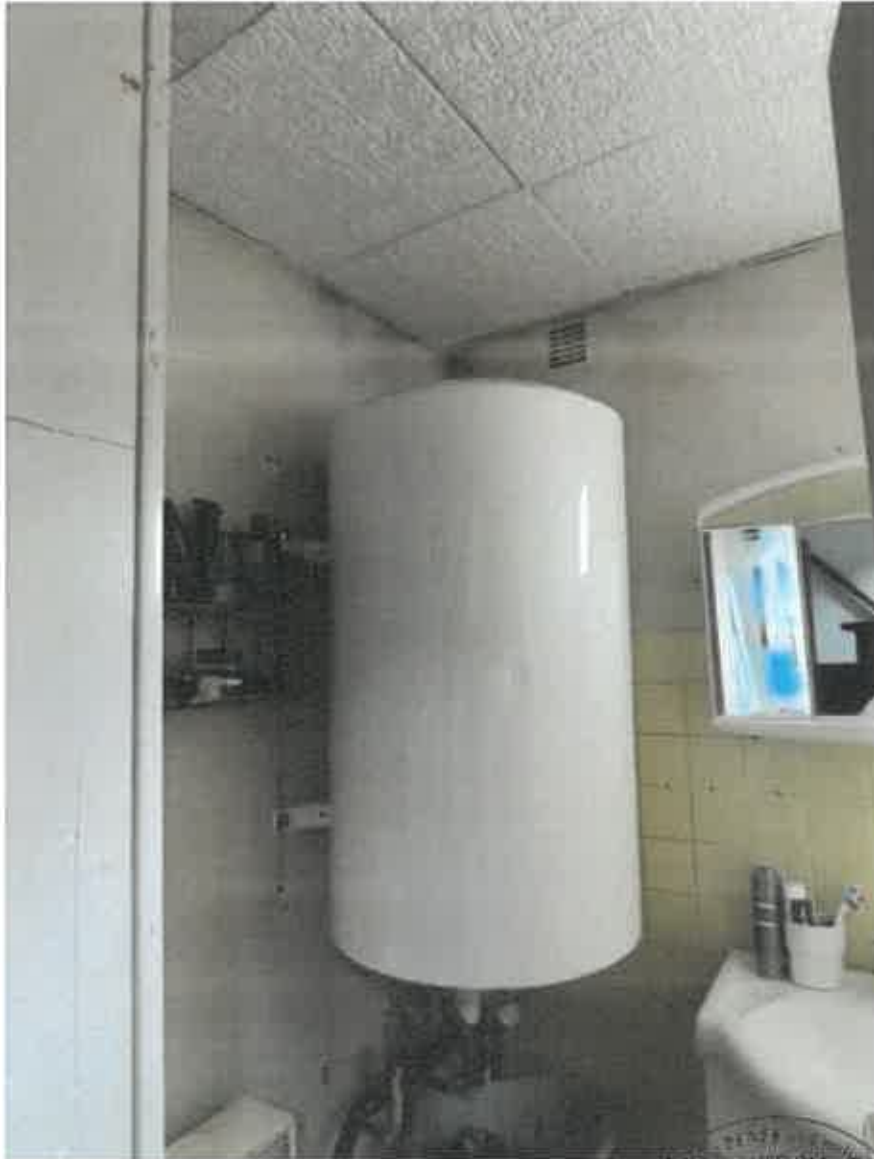
SALLE DE BAINS :

Le sol en carrelage est ancien tout comme la faïence aux murs.

La peinture aux murs est sale et tâchée. Des fissures sont visibles.

Au plafond, présence de dalles en polystyrène.

À droite, implantation d'une baignoire laquelle est sale, tâchée et entartrée.

Le revêtement peinture aux murs en partie haute est écaillé et présente des tâches de moisissures.

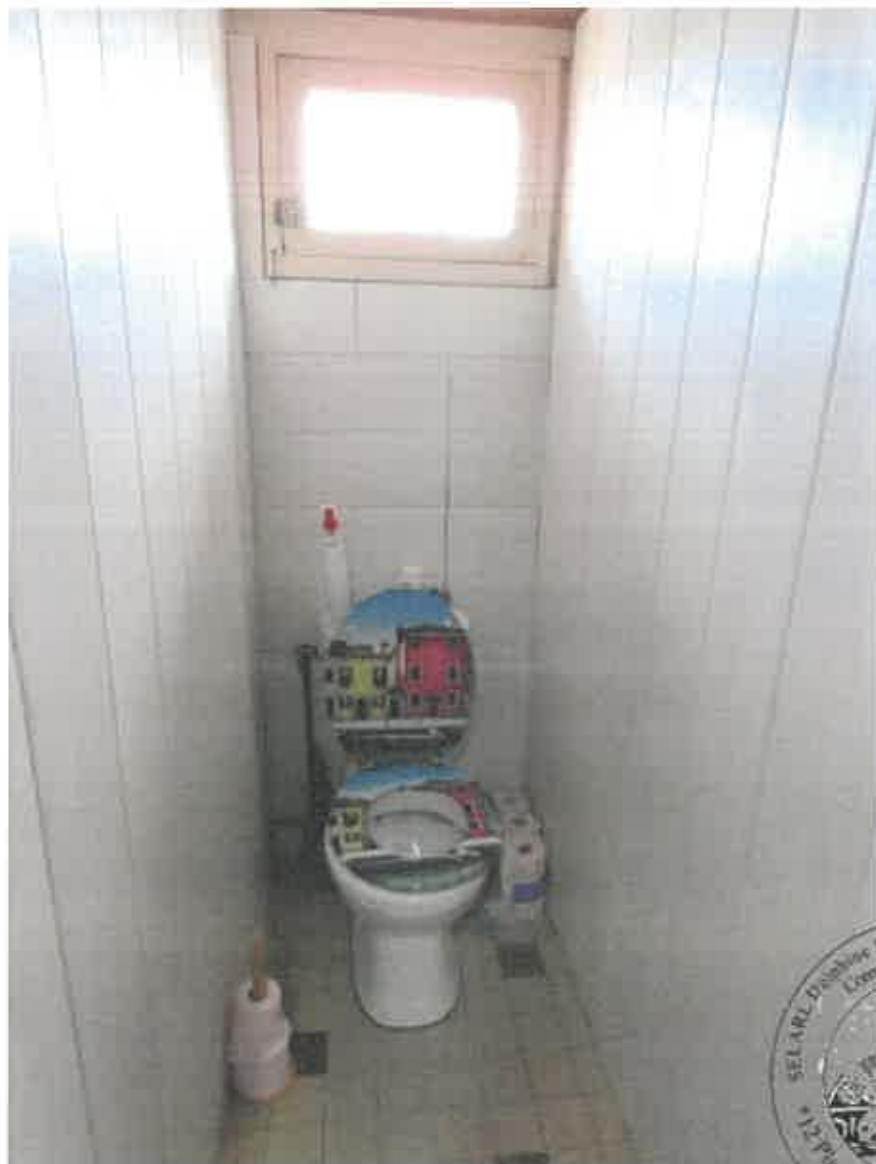
WC :

Le carrelage au sol est à l'état d'usage.

Des planches de PVC sont présentes aux murs.

Le plafond est recouvert de lambris en bois.

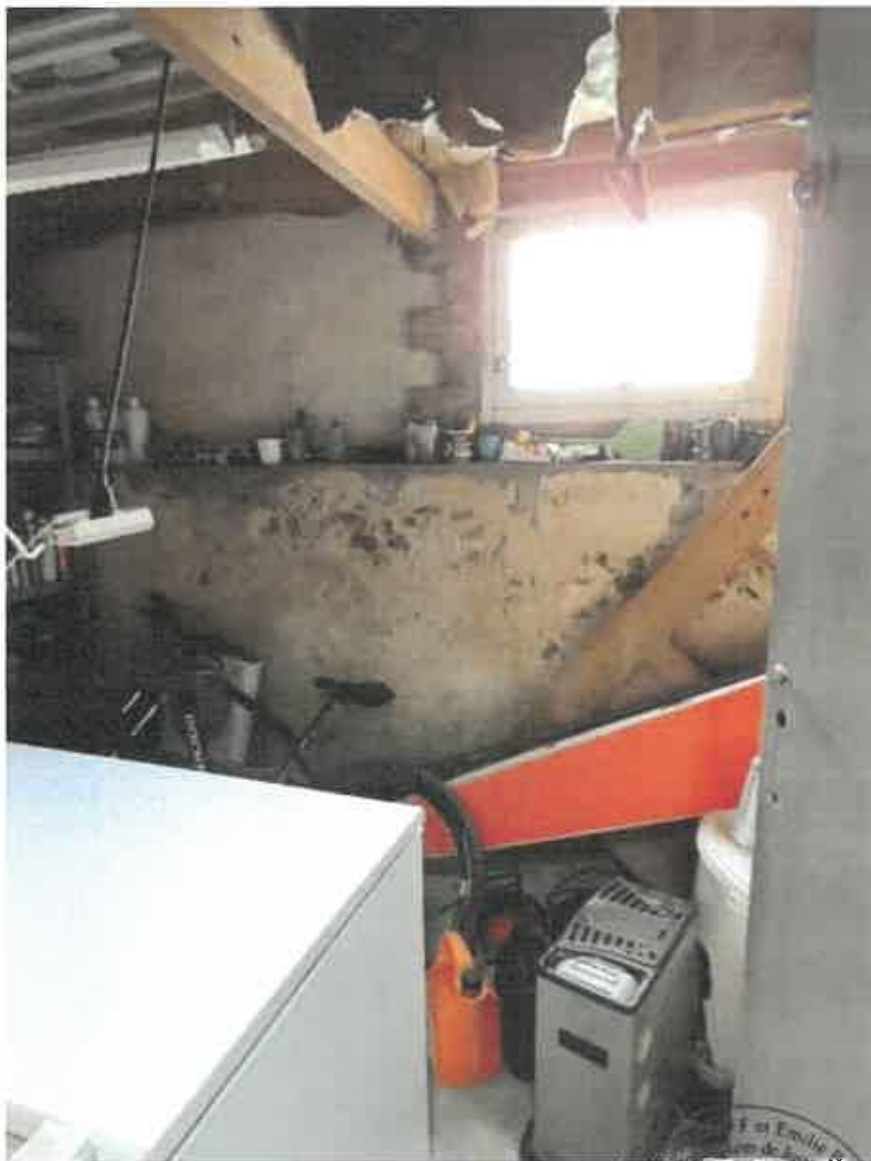
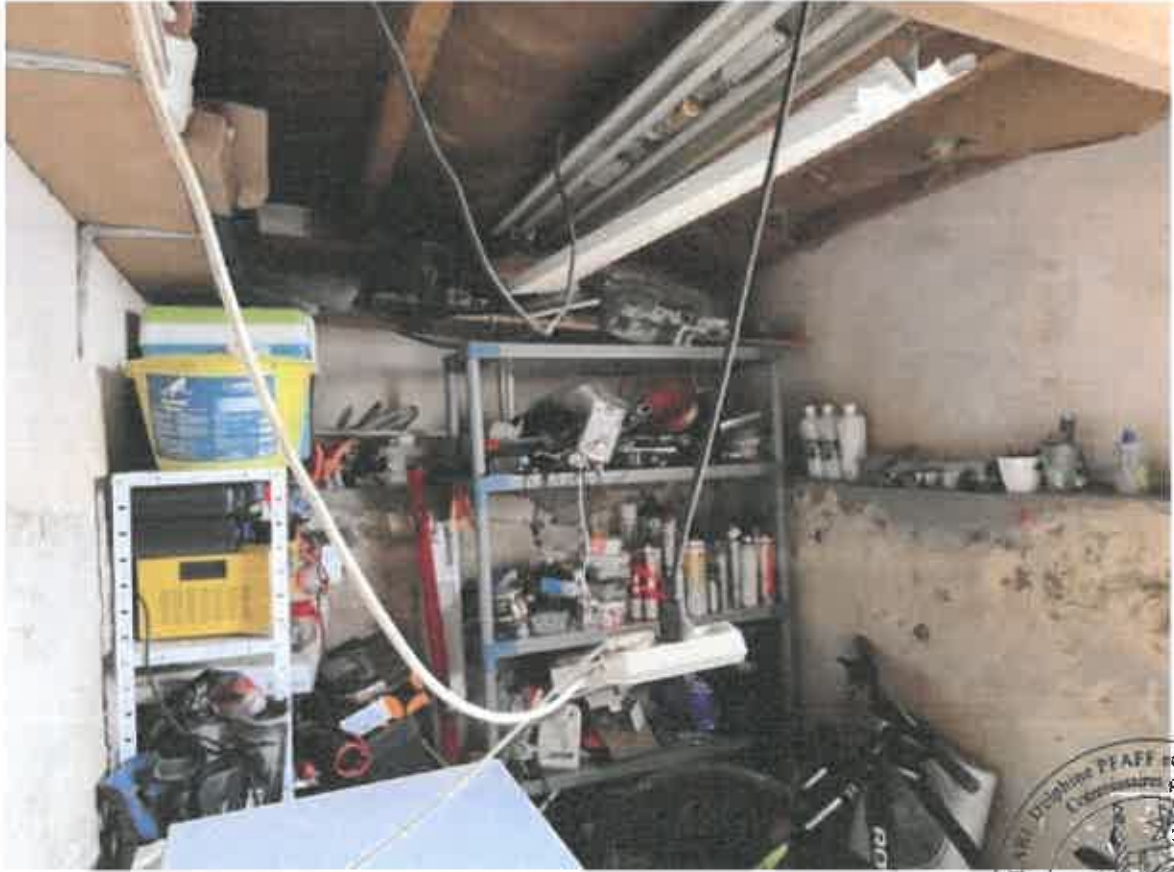
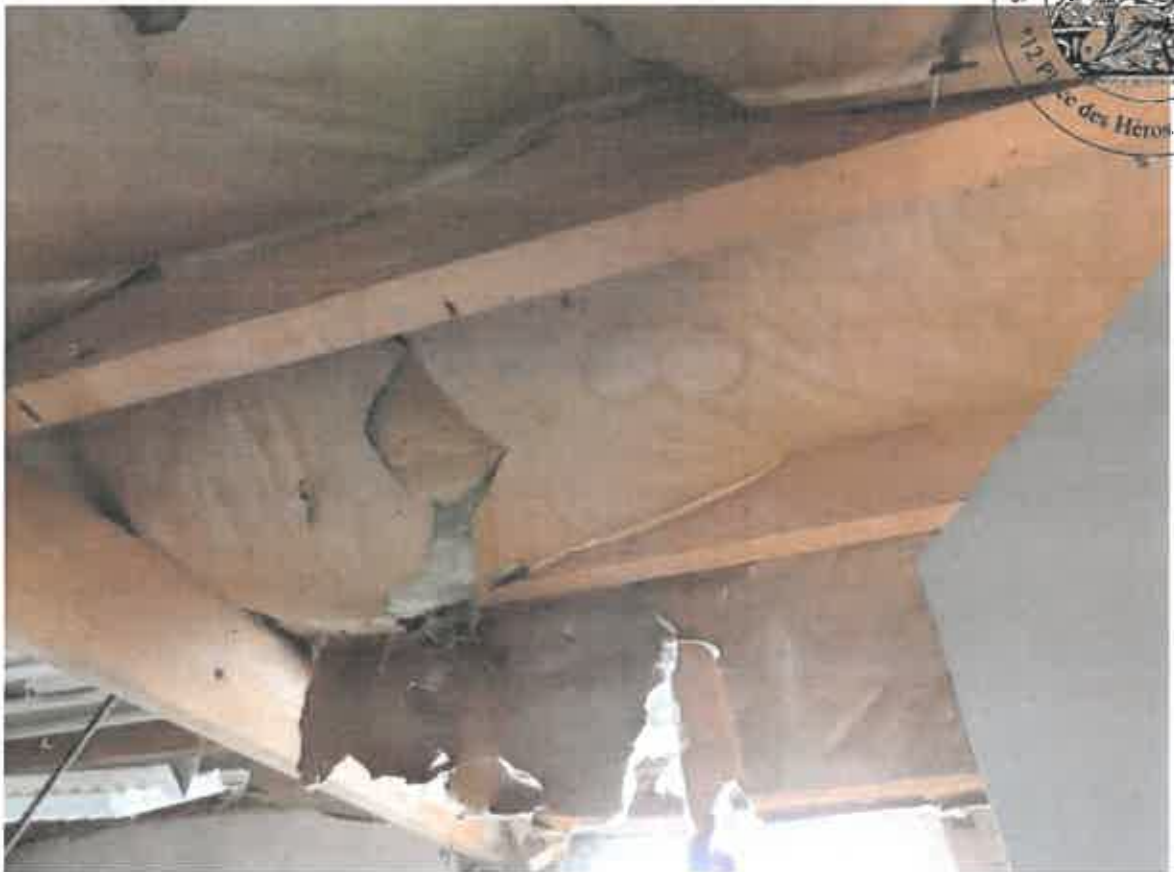
GARAGE :

L'ensemble est à l'état brut. La dalle en béton est visible.

Au plafond, le plancher supérieur est visible tout comme l'isolant lequel est déchiré et pend dans le vide.

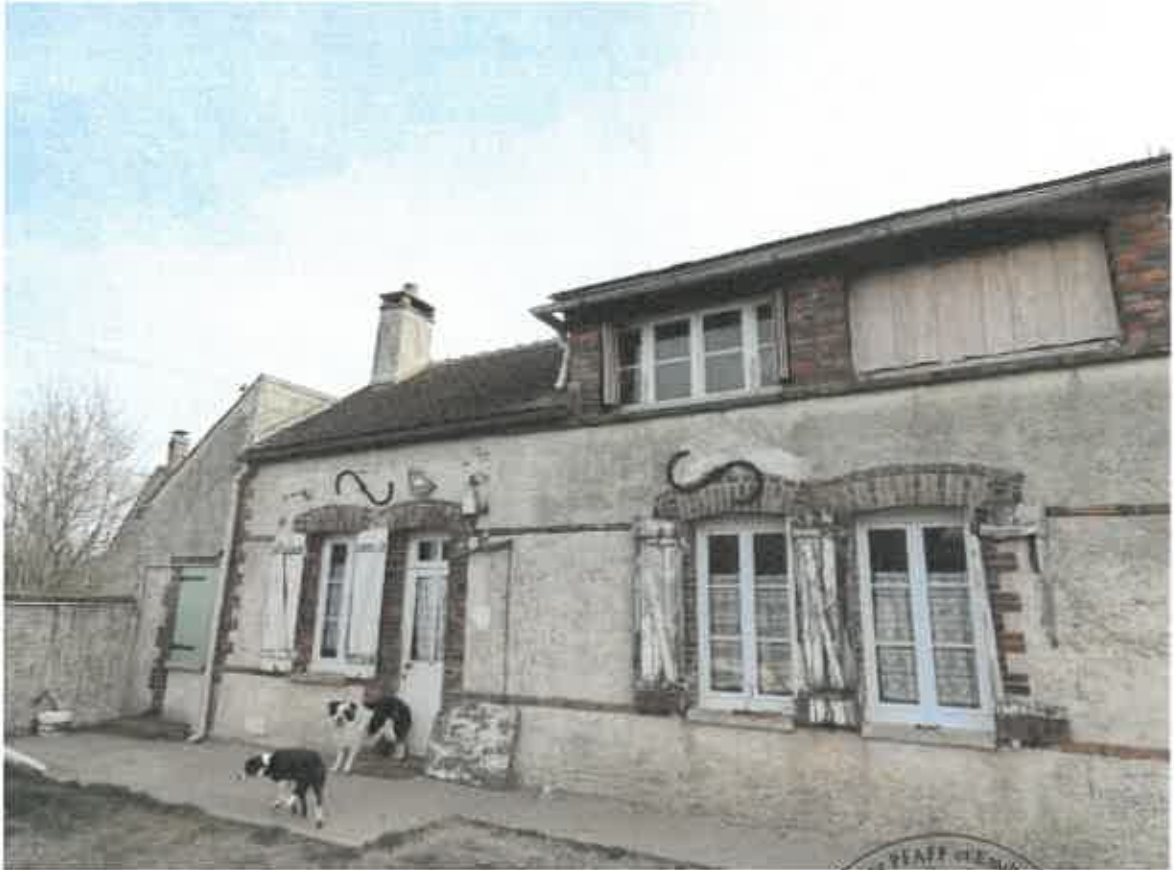
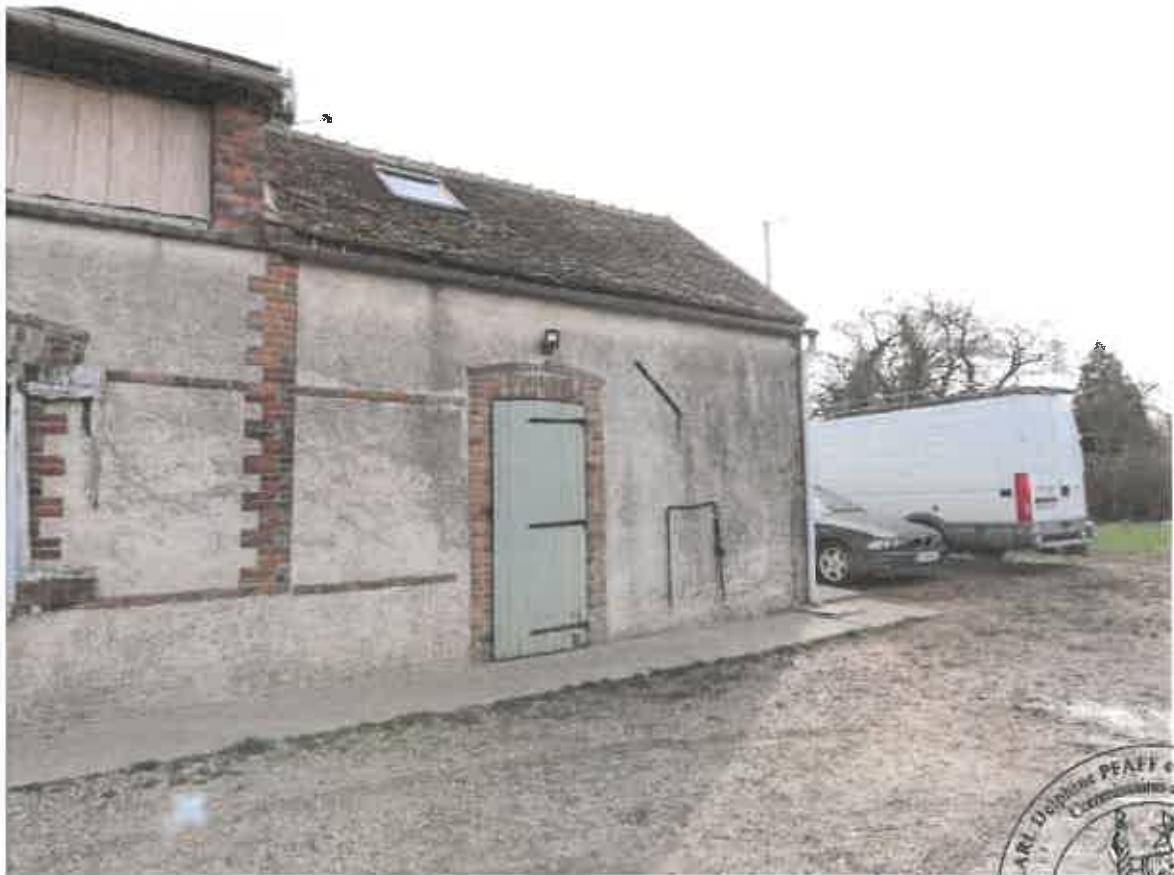
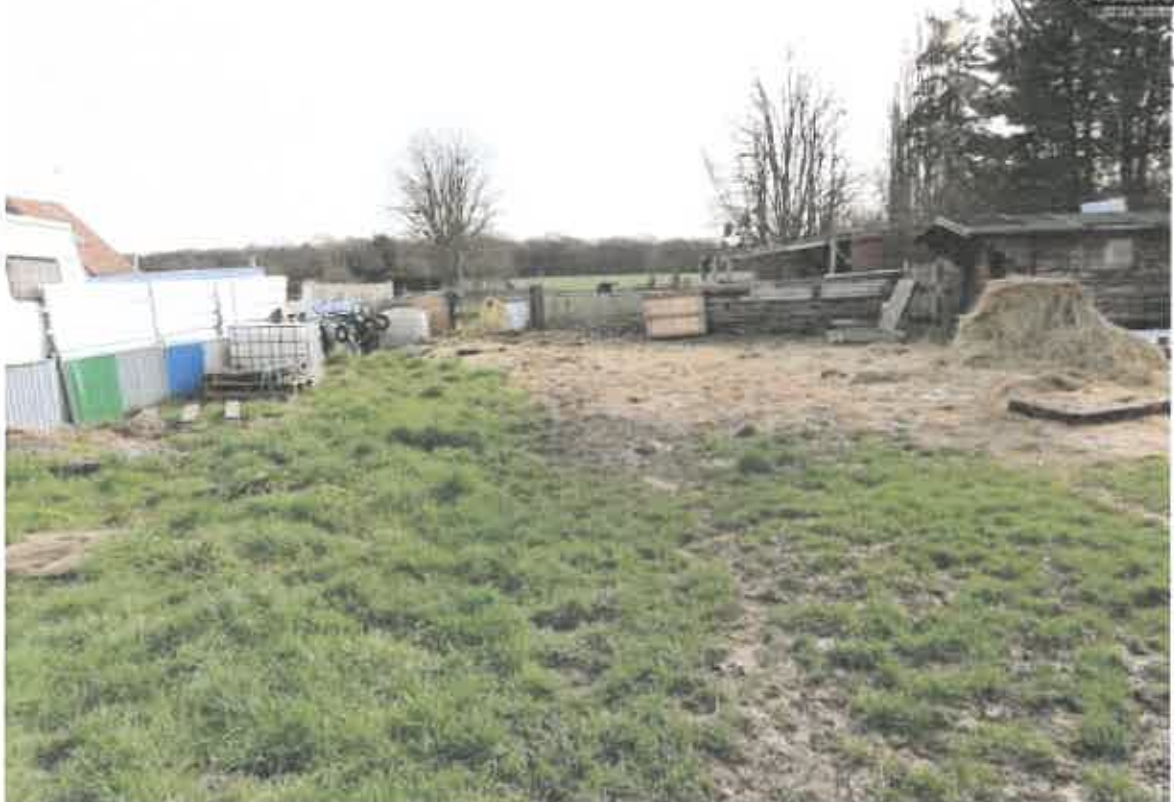
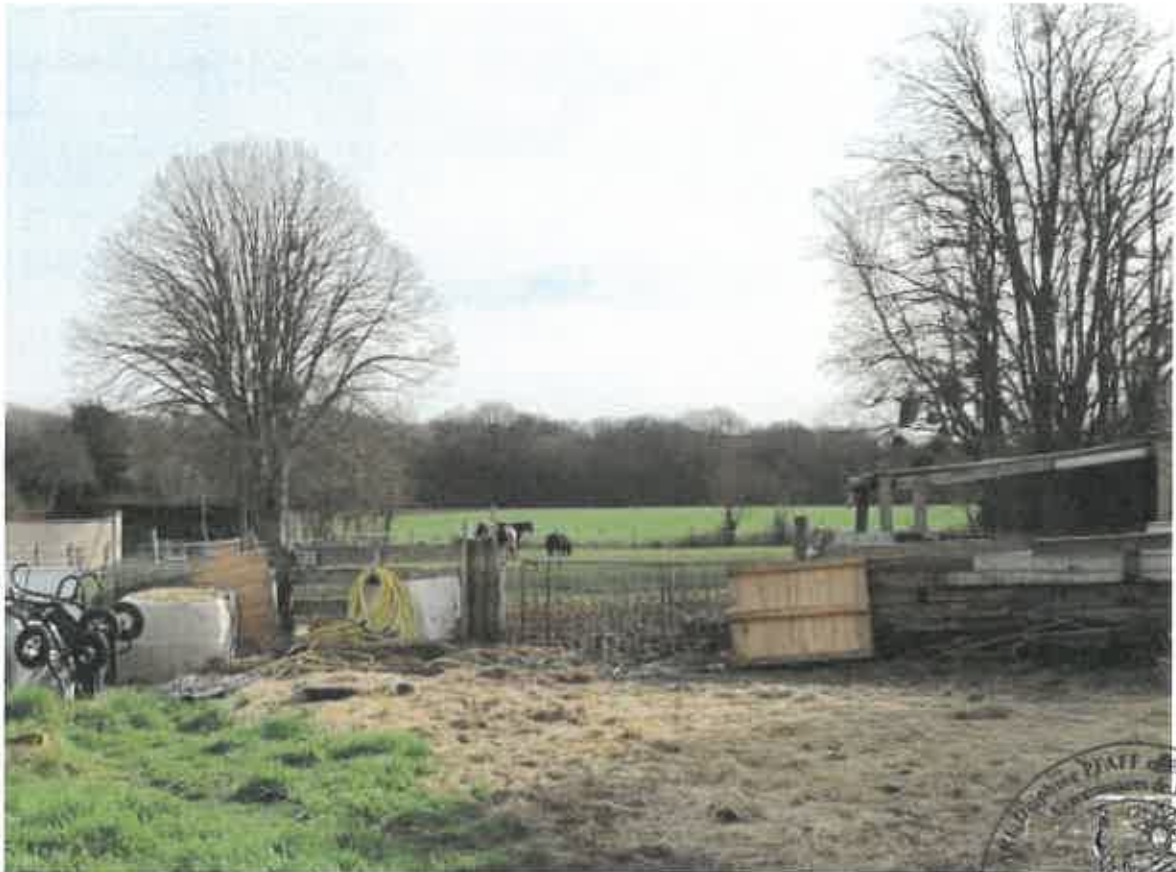
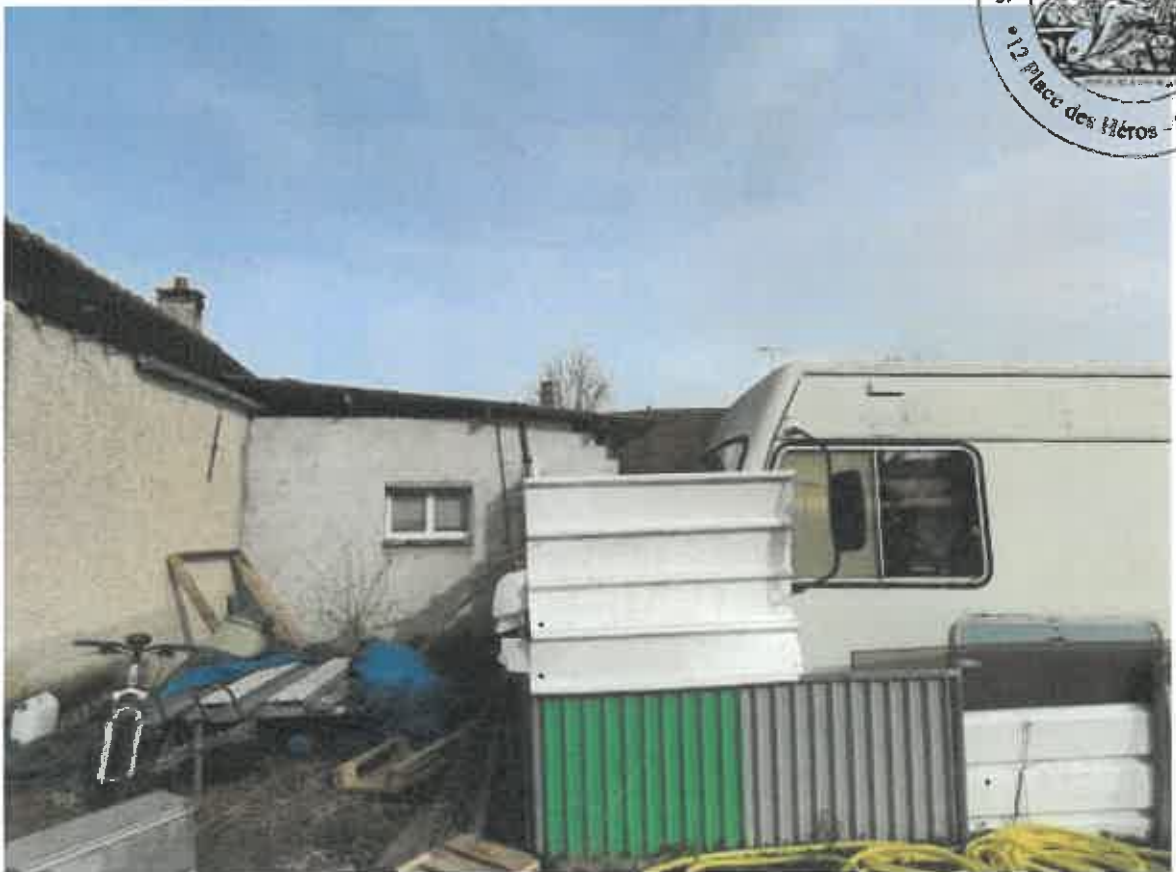
EXTERIEURS :

Côté façade avant, je constate la présence d'une cour. Du côté du pignon droit, la parcelle 129 est enherbée et donne accès à la parcelle 131 laquelle est également enherbée.

Les limites de propriété sont constituées de tôles.
