PROCES VERBAL DE CONSTAT

LE JEUDI SEIZE MARS DEUX MILLE VINGT-TROIS

Que suite à une ordonnance rendue sur requête en date du 10.01.202 (joint en Annexe I), un Procès-Verbal de description du bien sis 23 La Longue Tuile à DOMATS (89150), devait être réalisé par nos soins.

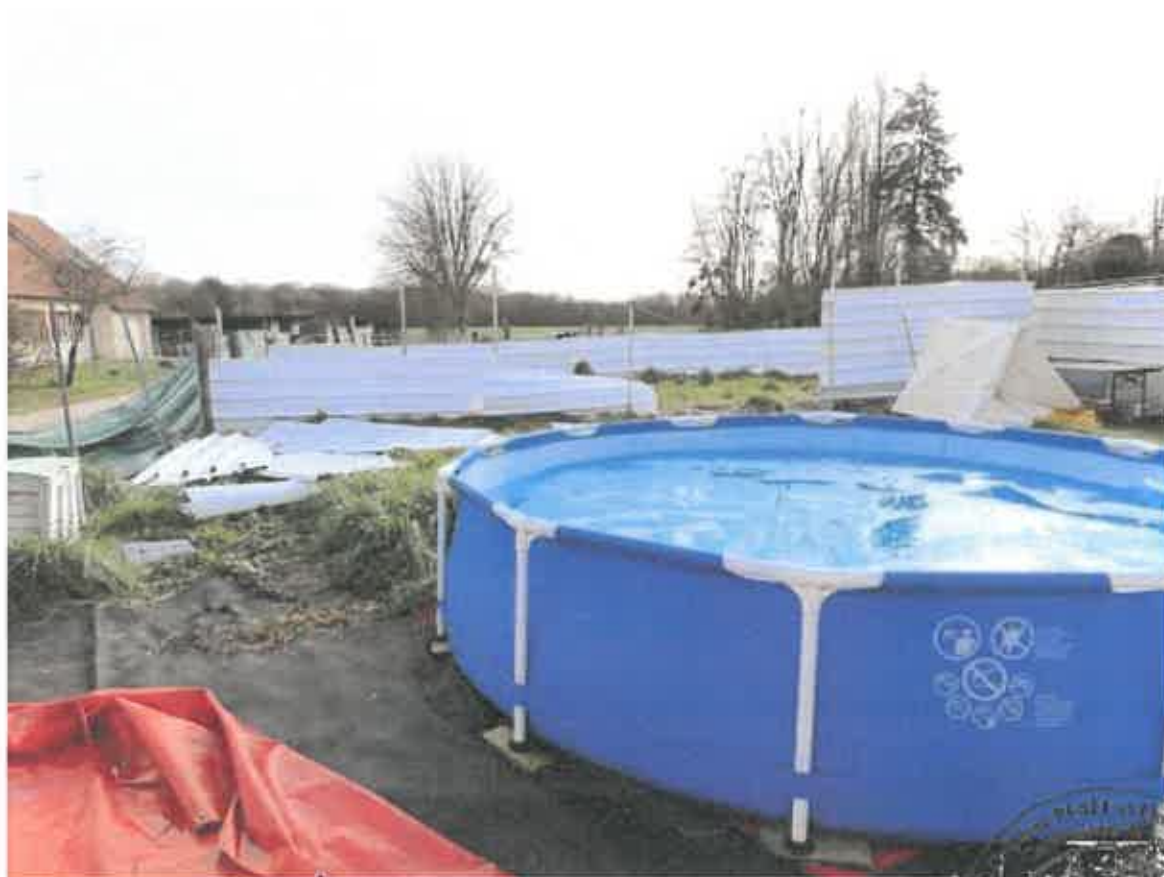
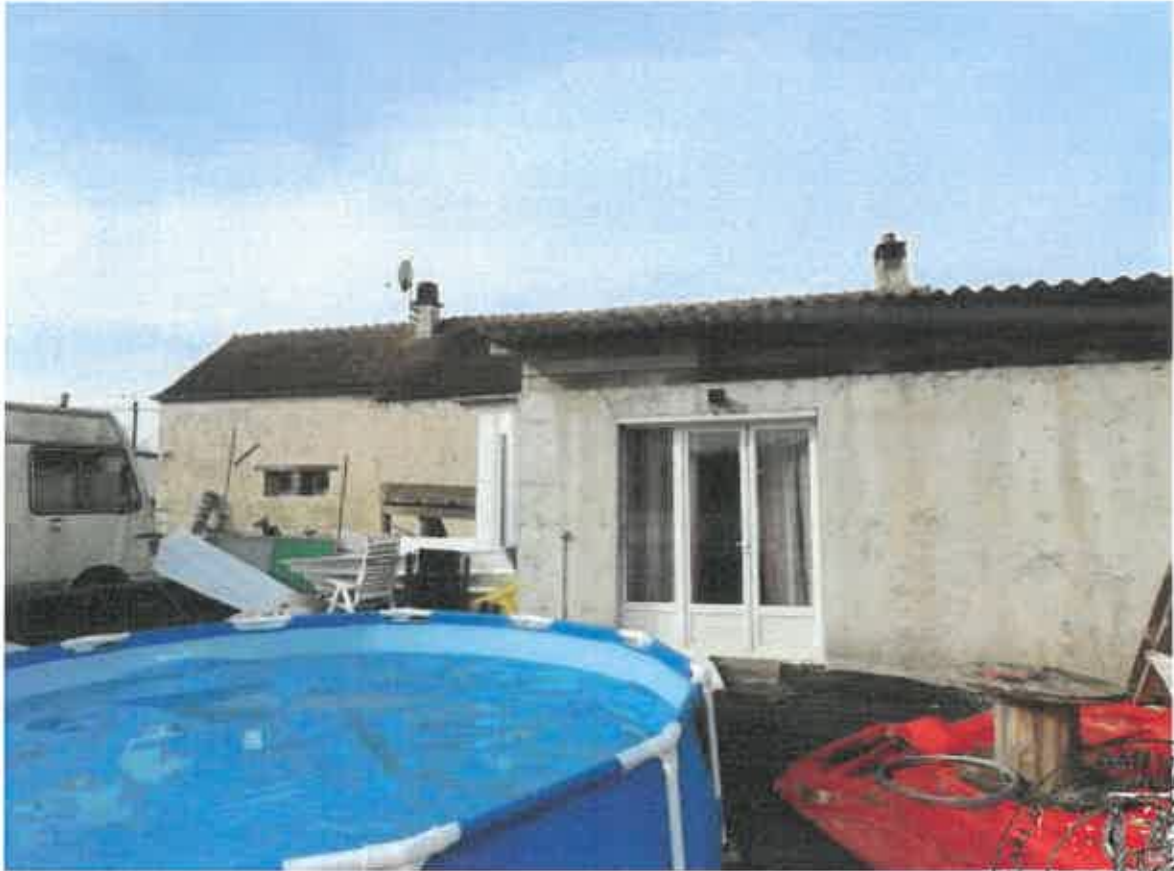
Côté façade arrière sur la parcelle n°128, la parcelle est enherbée et les limites de propriété constituées de tôles et d'un grillage côté rue.
