PROCES-VERBAL DE CONSTAT

L'AN DEUX MILLE VINGT-DEUX ET LE DIX-HUIT MARS

- Que, dans le cadre d'une procédure de vente immobilière d'un bien appartenant à Monsieur Guy MBOYO TOKOMBI et Madame Katty MAKAMBO MENGY épouse MBOYO situé au 45 rue de Metz à SAMMERON, il m'était demandé d'effectuer ce jour un procès-verbal de description accompagné de l'ensemble des diagnostics.
- Que le commandement de payer valant saisie immobilière ayant été préalablement délivré le 25 février 2022, j'ai procédé ainsi qu'il suit à ma mission.

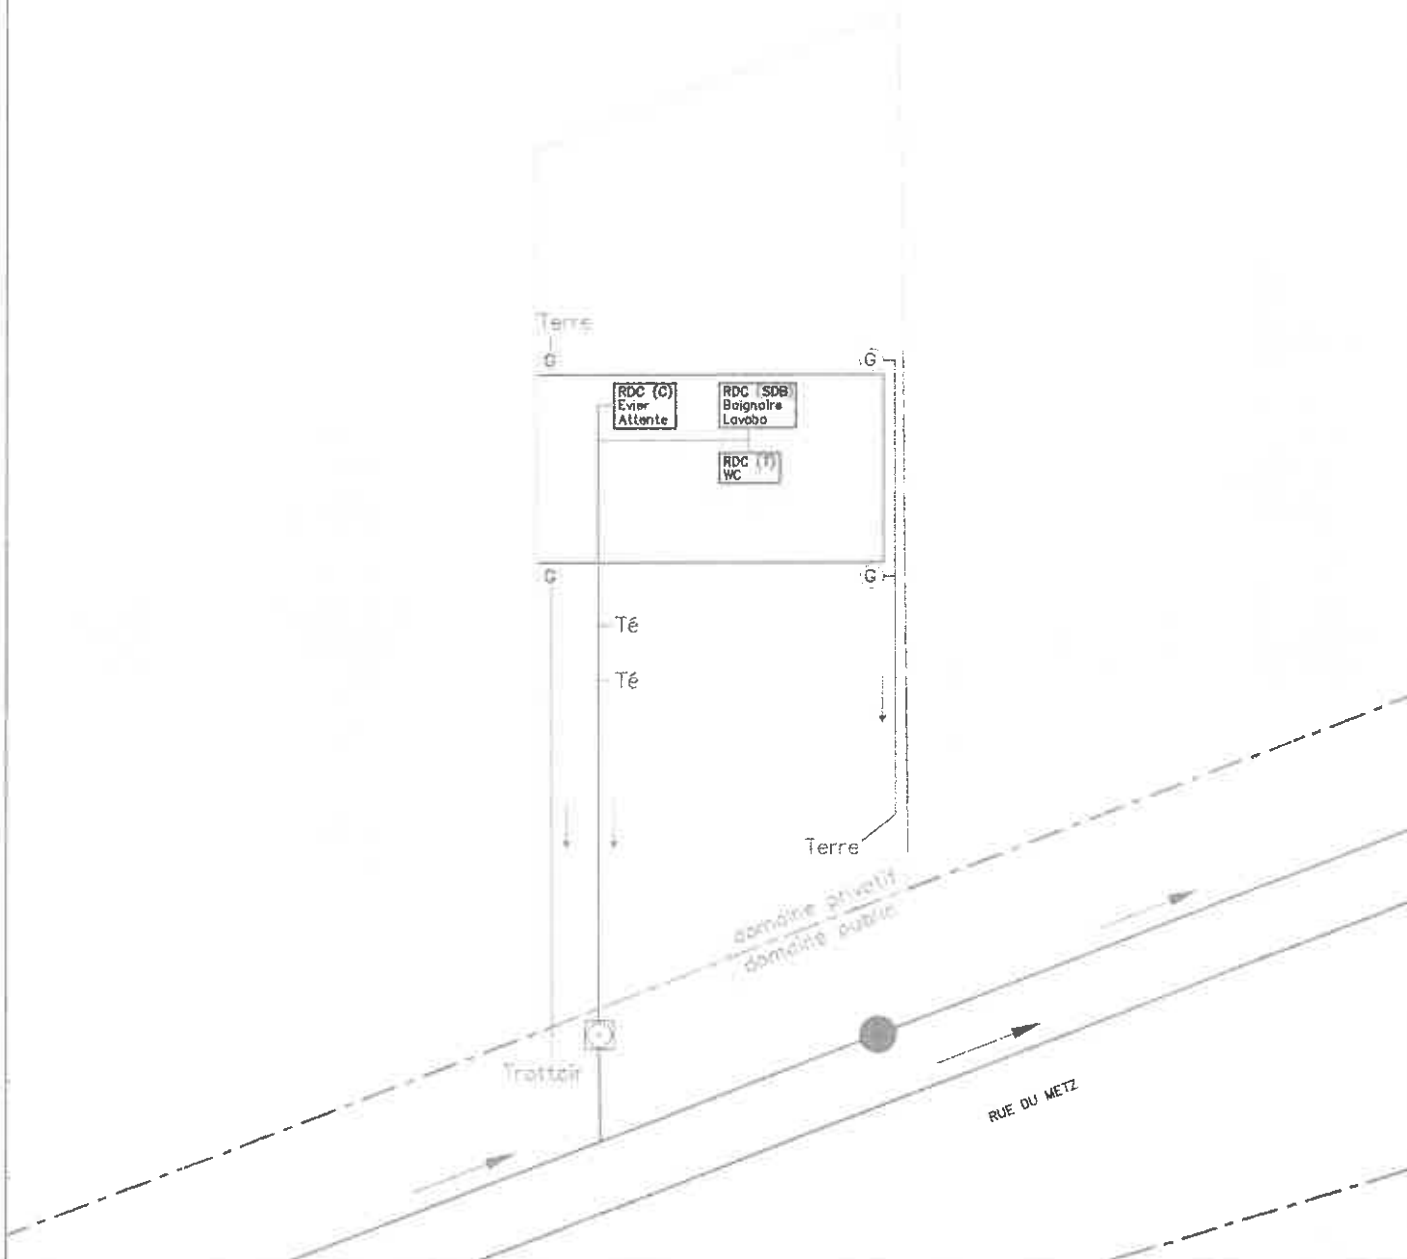
Plan

L'implantation des ouvrages et canalisations est schématisique
