PROCES-VERBAL  
DE  
DESCRIPTION

Les jour, mois et an que dessus, je me suis transporté sur la commune de Dammarie Les Lys (Seine & Marne) au 19 allée des Amaryllis accompagné d'un géomètre du Cabinet Milot Delaplace afin d'élaborer un procès-verbal de description de l'immeuble saisi.

Il s'agit d'une maison d'habitation occupée par Monsieur et Madame MORO-AMNE et leurs enfants se composant au rez-de-chaussée d'une entrée, d'une cuisine, d'une chambre, d'un wc, d'un séjour et d'un garage permettant de stationner un véhicule automobile et à l'étage d'un dégagement, de trois chambres et d'une salle de bains.

**MAISON INDIVIDUELLE**  
**Section AN n°324**  
**19 Allée des Amaryllis**  
**DAMMARIE LES LYS (77)**

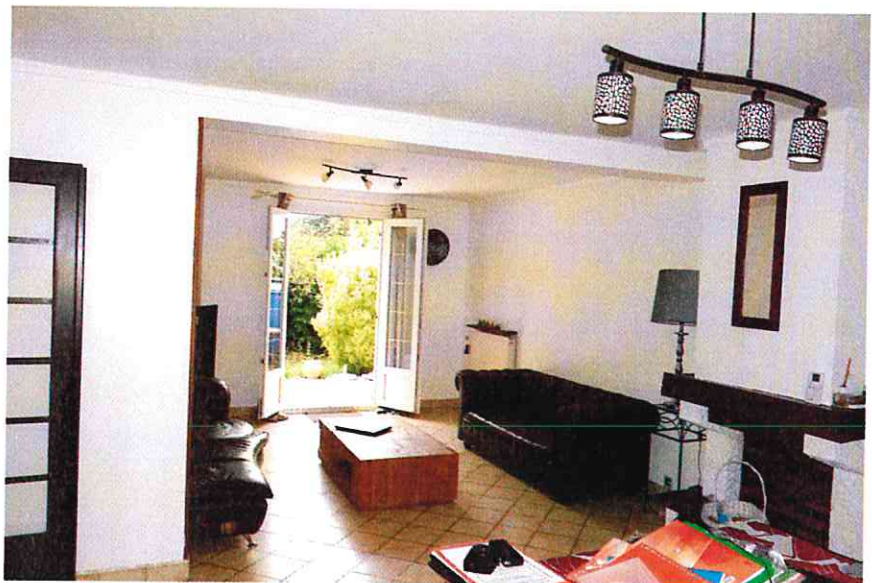
## Séjour

Nota : bon état.

Nota : bon état d'usage. La pièce bénéficie de frises de corniches.

La pièce bénéficie de deux plafonniers et est chauffée au moyen de deux radiateurs avec robinets thermostatiques, lesquels sont en bon état de fonctionnement.

La pièce dispose en outre d'une cheminée, laquelle est en bon état.

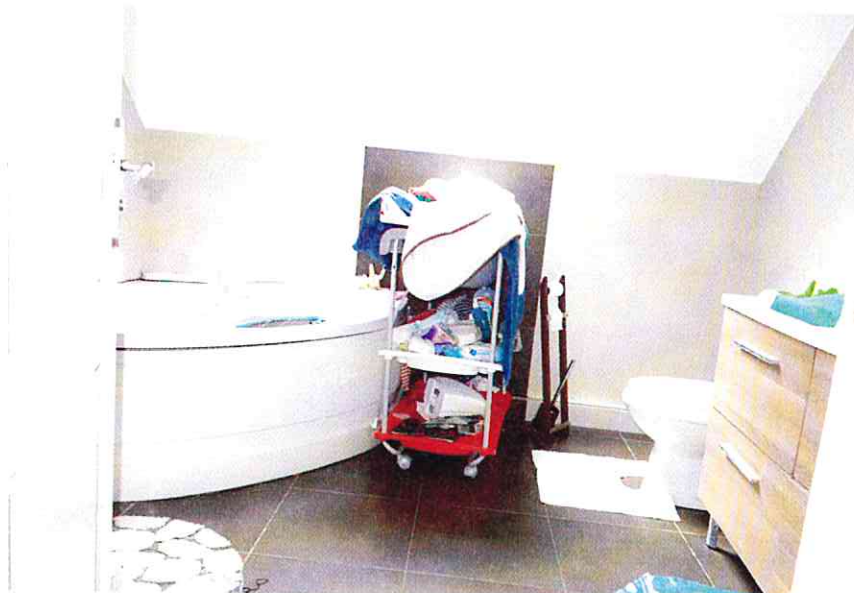
La pièce est éclairée par un velux donnant vue sur le jardin en partie arrière de la maison.

La pièce est chauffée au moyen d'un radiateur sèche-serviettes, lequel est en bon état de fonctionnement et est équipée des équipements sanitaires suivants :
