PROCES-VERBAL  
DE  
DESCRIPTION

Les jour, mois et an que dessus, je me suis transporté sur la commune de Pontault Combault (Seine & Marne) au 21 impasse des Tilleuls accompagné d'un géomètre du Cabinet Milot Delaplace afin d'élaborer un procès-verbal de description de l'immeuble saisi.

Il s'agit d'une maison d'habitation mitoyenne par ses deux pignons se composant au rez-de-chaussée d'une entrée, de deux pièces dont une avec coin cuisine, d'une salle d'eau avec wc, d'un wc, au premier étage d'un dégagement, d'une cuisine, d'un séjour et au deuxième étage de trois chambres et d'une salle de bains.

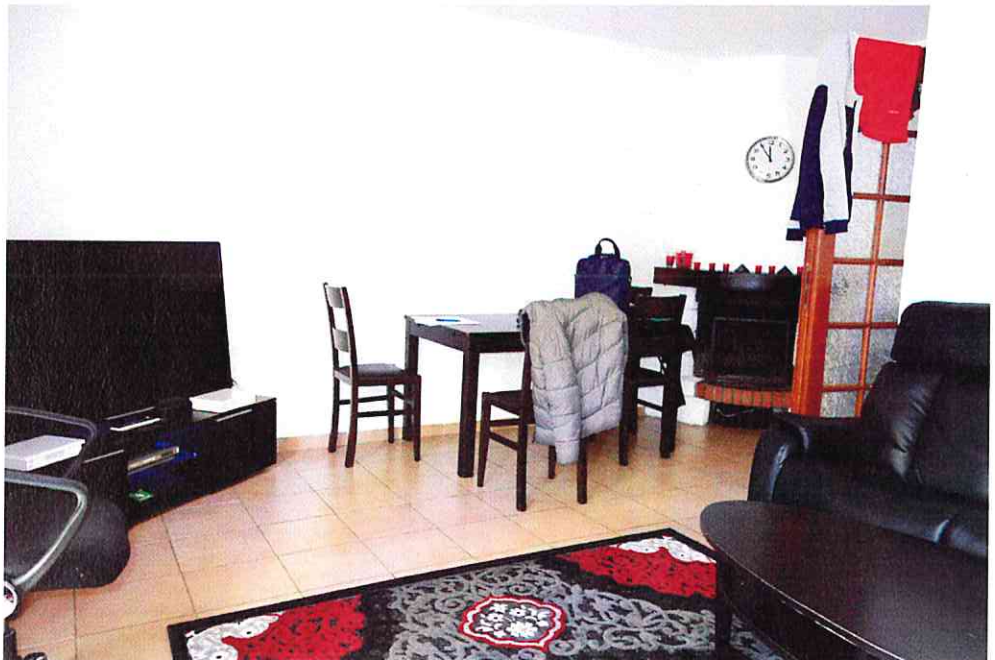
La pièce est chauffée au moyen d'un radiateur, lequel est en bon état apparent et est éclairée par une baie vitrée composée de quatre vantaux fixes et d'une porte fenêtres en bois, double vitrage à deux vantaux.

La pièce dispose également d'une petite cheminée d'angle, laquelle est en bon état apparent.
