PROCES-VERBAL
DE
DESCRIPTION

Les jour, mois et an que dessus, je me suis transporté sur la commune de Brie Comte Robert (Seine & Marne) au 7 rue du Grand Noyer, parcelle cadastrée section AW n°416 accompagné d'un géomètre du Cabinet Milot Delaplace afin d'élaborer le procès-verbal de description de l'immeuble saisi.

Il s'agit d'un appartement situé au rez-de-chaussée du bâtiment A (porte 9) occupé par Madame Colette DALLE-DIN et sa nièce ainsi déclarée se composant d'une entrée, d'un wc, d'une cuisine, d'un séjour, d'un couloir, de deux chambres et d'une salle de bains.

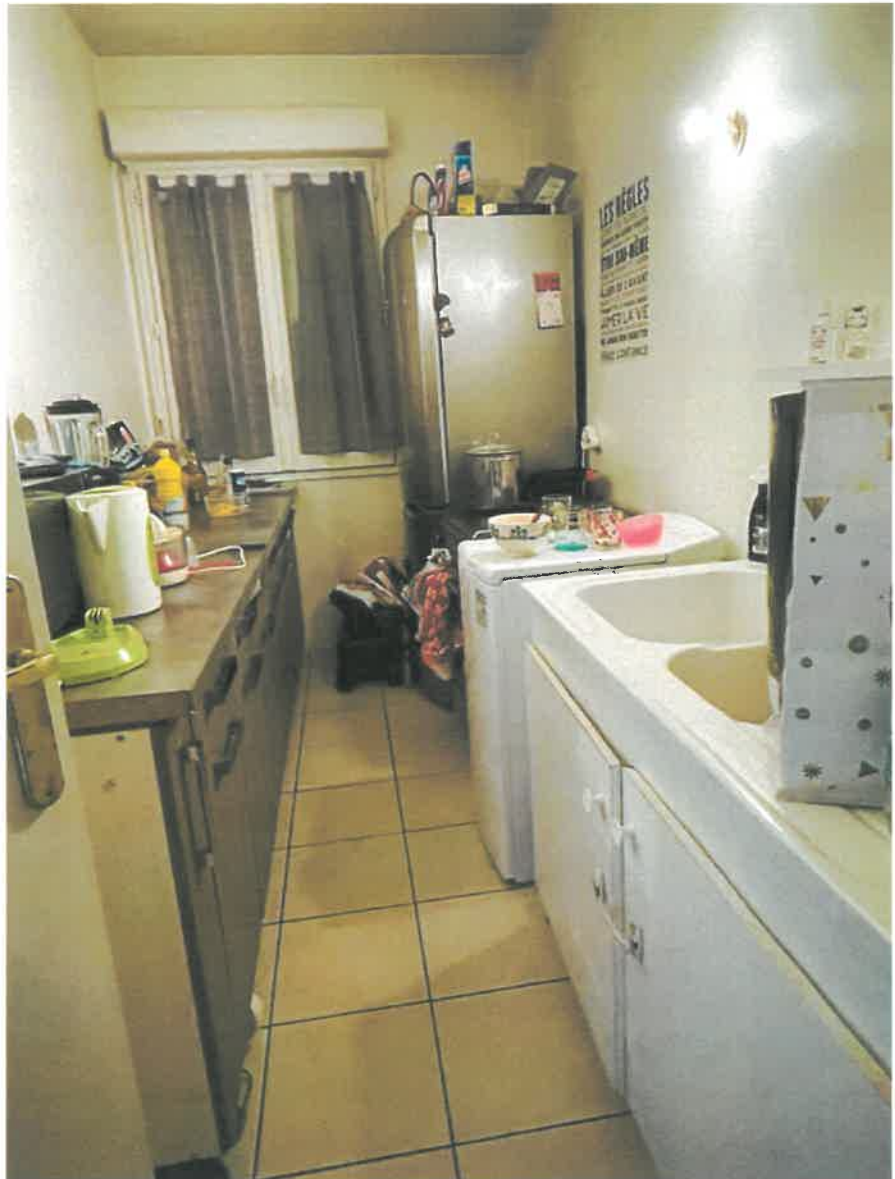
Cuisine

Carrelage disposé dans le prolongement de celui de l'entrée
Nota : état d'usage.

Carrelées
Nota : bon état.

Peinture blanche
Nota : état d'usage.

Peinture blanche
Nota : bon état.

La pièce est éclairée par une fenêtre en PVC, double vitrage à deux vantaux donnant vue sur la façade arrière de l'immeuble, cette ouverture bénéficie de volets roulants à commande manuelle.

La pièce est chauffée au moyen d'un petit radiateur électrique, lequel est en bon état de fonctionnement.

La cuisine dispose d'un évier en émail, deux cuves-paillasses avec robinet mitigeur reposant sur un meuble à deux battants.

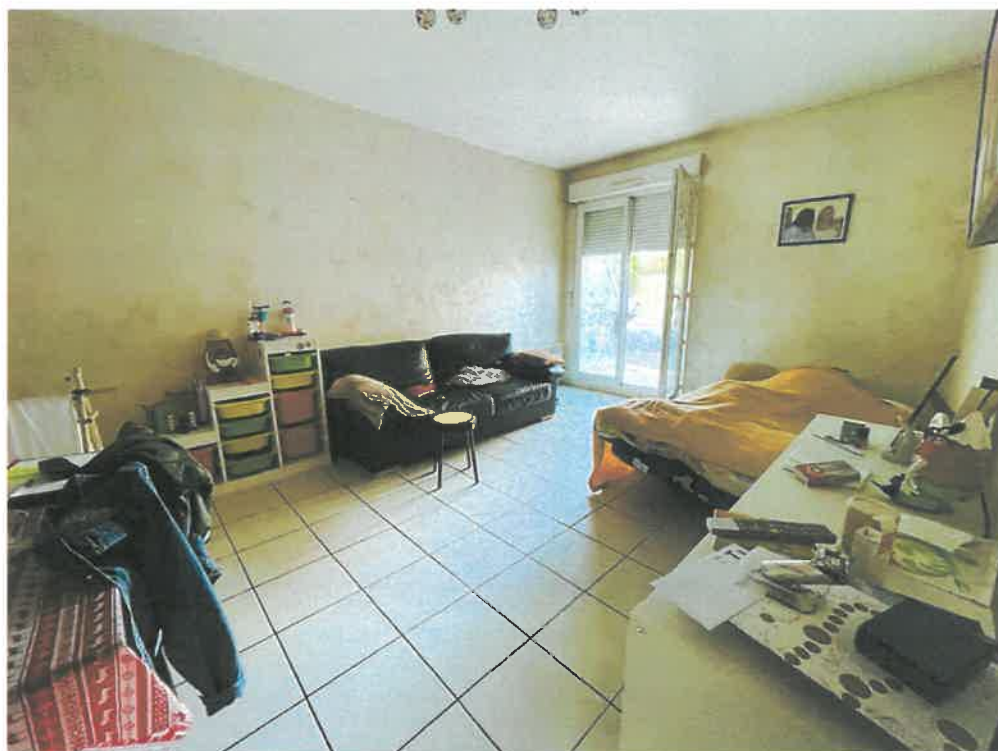
Séjour

Nota : état d'usage.

Nota : bon état.

La pièce est chauffée au moyen de deux radiateurs électriques, lesquels sont en bon état de fonctionnement et est éclairée par une porte-fenêtre en PVC, double vitrage à deux vantaux donnant vue sur le parking en façade arrière de l'immeuble. Cette ouverture bénéficie de volets roulants à commande manuelle.

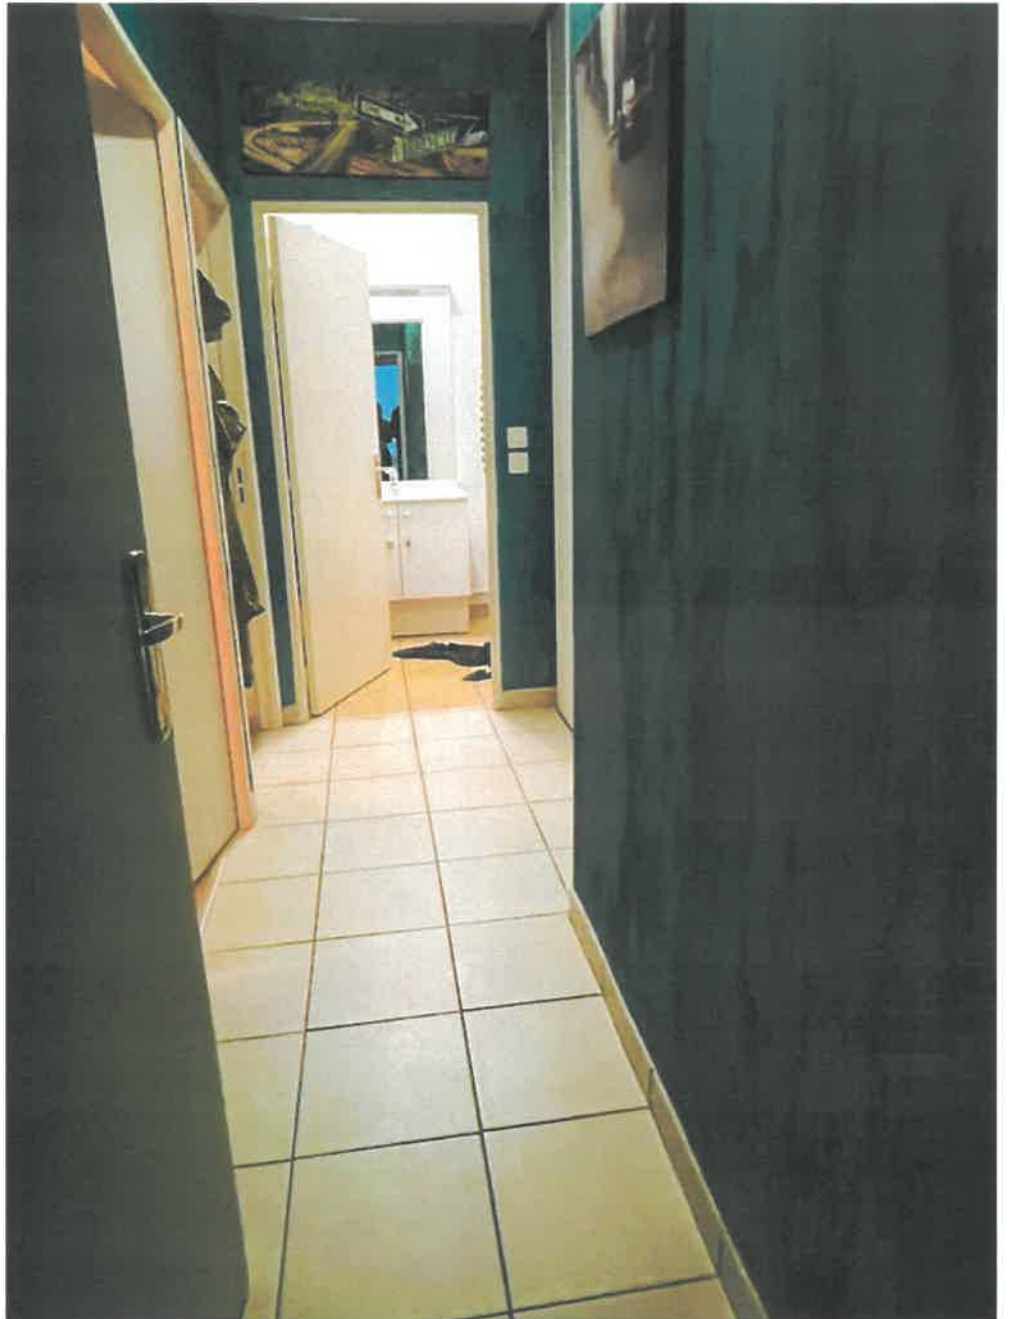
Couloir

Sol :
Carrelage disposé dans le prolongement de celui de l'entrée
Nota : état d'usage.

Plinthes :
Carrelées
Nota : bon état.

Murs :
Peinture à effet de couleur verte
Nota : bon état.

Plafond :
Peinture blanche
Nota : bon état.

Le couloir dispose d'un placard intégré auquel on accède par deux battants coulissants et à l'intérieur duquel les revêtements sont en bon état.

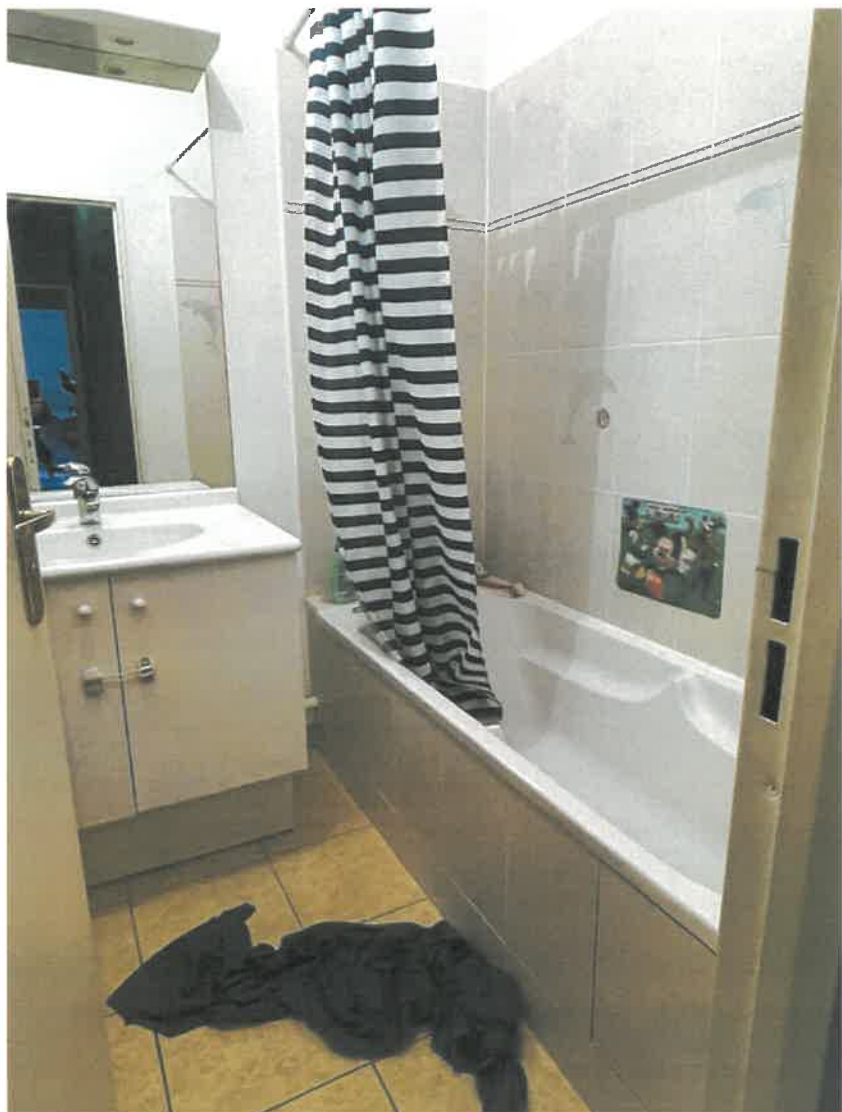
Salle de bains

Sol :
Carrelage
Nota : bon état.

Plinthes :
Carrelées assorties au carrelage du sol
Nota : bon état.

Murs :
Peinture blanche et carrelage autour de la baignoire
Nota : état d'usage.

Plafond :
Peinture blanche
Nota : bon état.
