PROCES-VERBAL
DE
DESCRIPTION

L'AN DEUX MILLE VINGT
ET LE ONZE SEPTEMBRE

Les jour, mois et an que dessus, je me suis transporté sur la commune de Ferolles Atilly (Seine & Marne) Route départementale 35, accompagné d'un géomètre du Cabinet DHS afin d'élaborer le procès-verbal de description de l'immeuble saisi.

Il s'agit d'une maison d'habitation occupée par Madame Raja BEN AISSA et ses enfants se composant au rez-de-chaussée d'un séjour avec coin cuisine, d'une laverie, d'un dégagement, d'un wc, d'une salle d'eau, d'une chambre et d'une suite parentale et à l'étage d'un dégagement et de deux chambres.

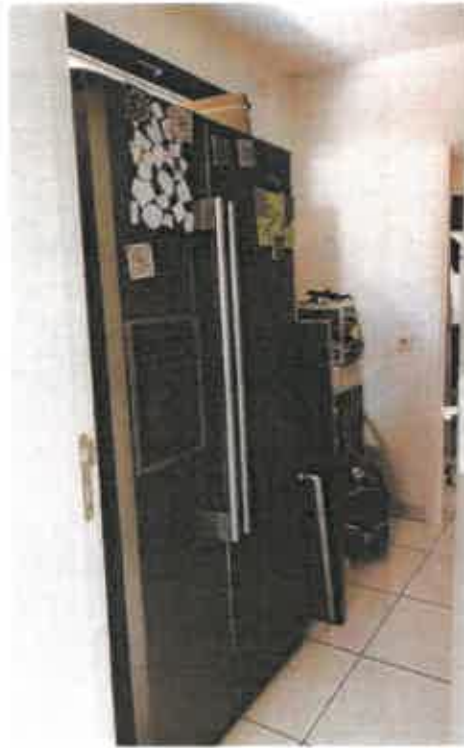
Laverie

On y accède du débarras par une porte revêtue de peinture blanche, laquelle est en bon état.

Sol :
Carrelage disposé dans le prolongement de celui de la cuisine
Nota : très bon état.

Plinthes :
Carrelées assorties au carrelage du sol
Nota : très bon état.

Murs :
Peinture blanche
Nota : très bon état.

Plafond :
Peinture blanche
Nota : très bon état.

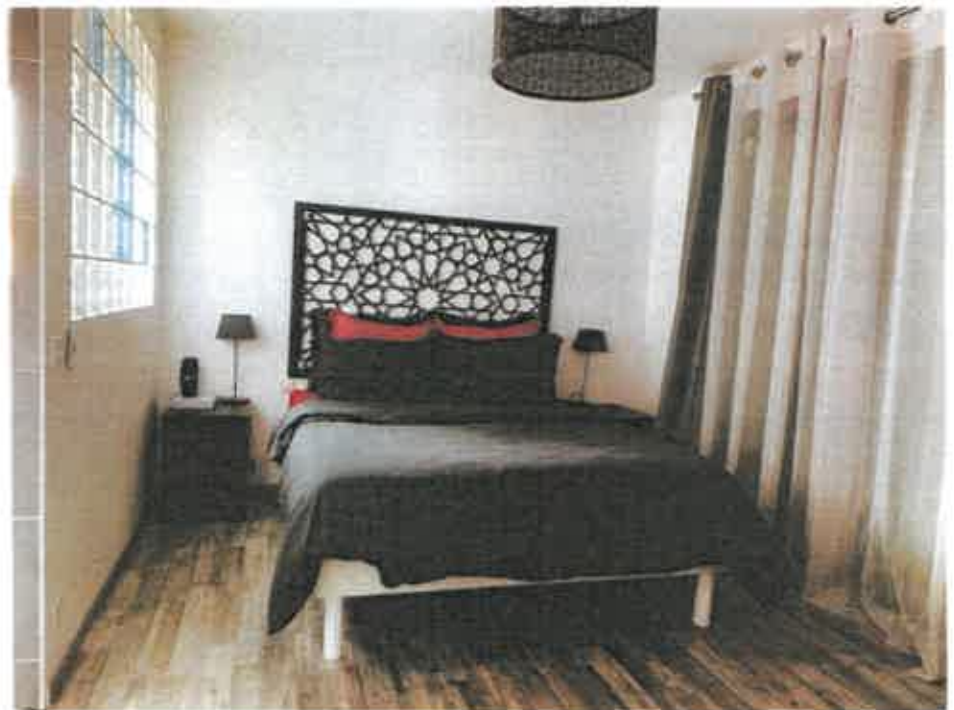
Suite parentale

On y accède de la pièce principale par une porte revêtue de peinture blanche, laquelle est en bon état.

Cette suite parentale se compose d'un bureau, d'un dressing, d'une chambre et d'une salle d'eau.
