Dossier N° TC 387 020

Un procès-verbal de description,

Sur la commune de FONTAINE-FOURCHES (Seine-et-Marne), 1 Rue des Haies,

Une maison d'habitation cadastrée section G n° 402, lieu-dit « Fourches » pour 15 a et 27 ca.

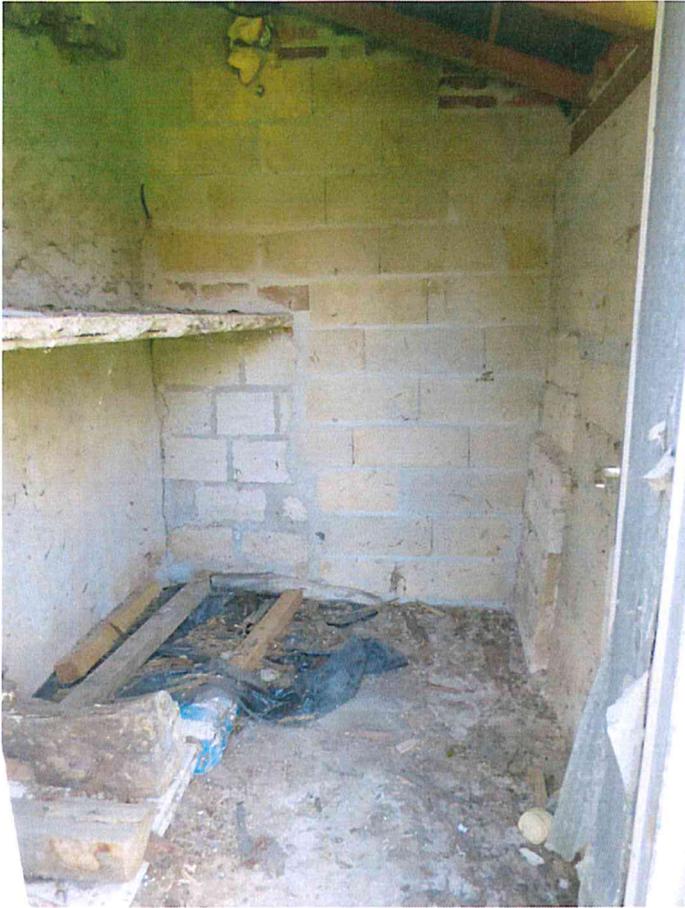
Photographie N° 013

Une porte en bois mouluré recouverte de peinture. La quincaillerie est complète avec plaques de propreté et poignées béquilles, absence de serrure.

Au sol, une dalle béton brut.

Les murs sont en parpaings bruts jointoyés.

Au plafond, la charpente et les tuiles sont apparentes.

Un globe lumineux assure l'éclairage.

Un tableau électrique, un interrupteur simple.
